RAPPORT D'ENQUÊTE FERROVIAIRE R16E0051

Collision de trains en voie principale

Compagnie des chemins de fer nationaux du
Canada

Point milliaire 34,9, subdivision d'Edson

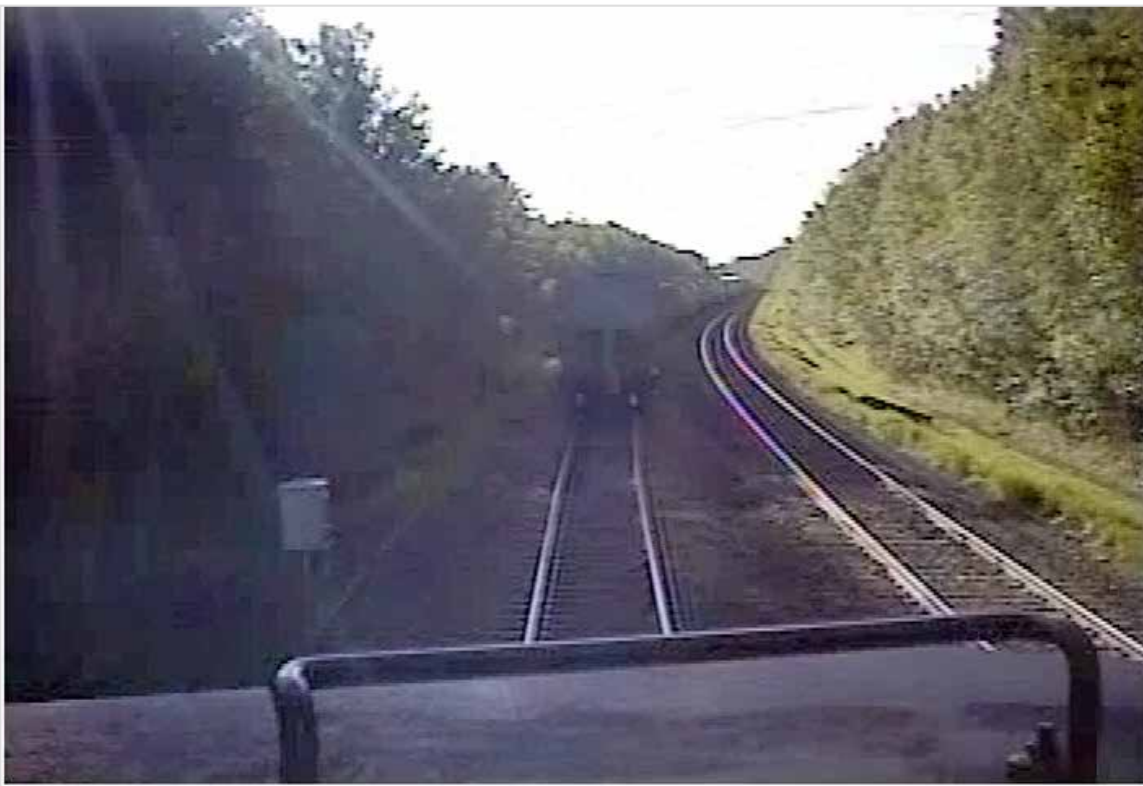
Figure 2. Image de la caméra orientée vers l'avant du train 112 juste avant la collision (Source : CN)

Alors que le train 112 amorçait une courbe vers la droite, son équipe a aperçu le train 302, qui était immobilisé à environ 840 pieds devant elle (figure 2).

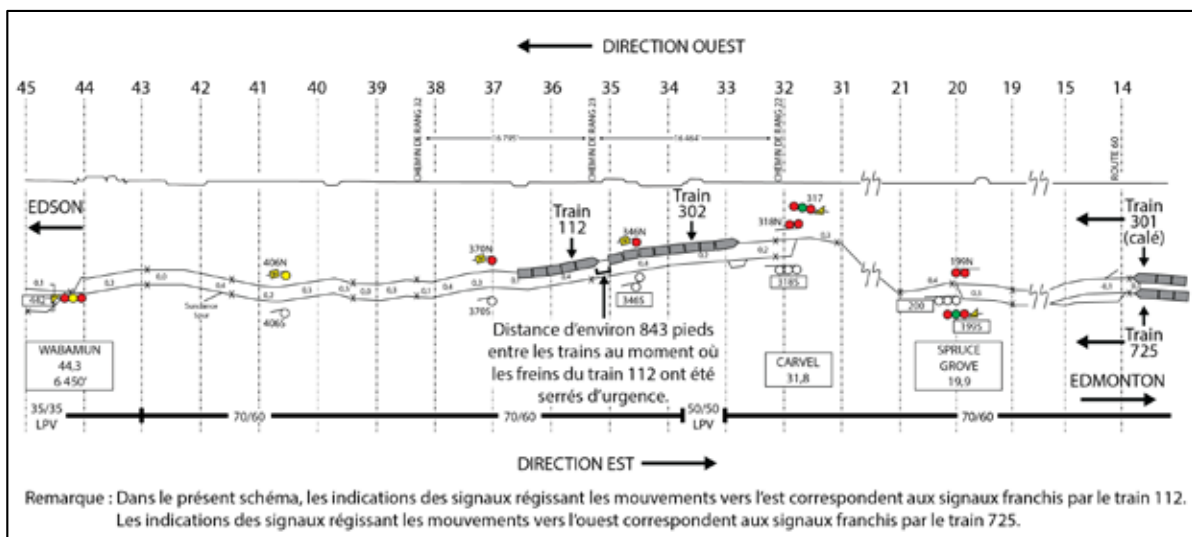
Figure 3. Schéma du lieu au moment du freinage d'urgence du train 112

À 7 h 47 min 16 s, le chef de train (suivi immédiatement par le ML) a déclenché un serrage d'urgence des freins du train (figure 3) alors que le train circulait à 27 mi/h.

À 7 h 47 min 37 s, après le serrage d'urgence des freins, la locomotive de tête du train 112 a heurté la queue du train 302 à une vitesse de 18 mi/h.

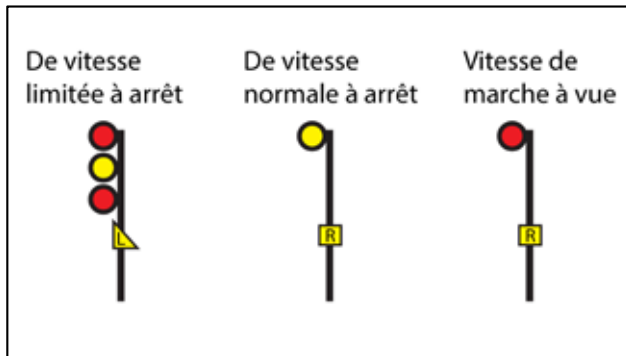
Figure 4. Signaux de vitesse limitée à arrêt, de vitesse normale à arrêt et de marche à vue franchis par le train 112

À environ 7 h 42, l'équipe du train 112 a correctement observé une indication de marche à vue⁶ au signal 370N (au point milliaire 37). Le train a franchi ce signal à 25 mi/h, ce qui est supérieur à la vitesse limite de 15 mi/h définie à la règle 436 du REFC. Le chef de train n'a rien dit au ML concernant la vitesse du train dans le canton régi par le signal de marche à vue.

L'équipe du train a correctement identifié et diffusé l'indication de ces signaux.

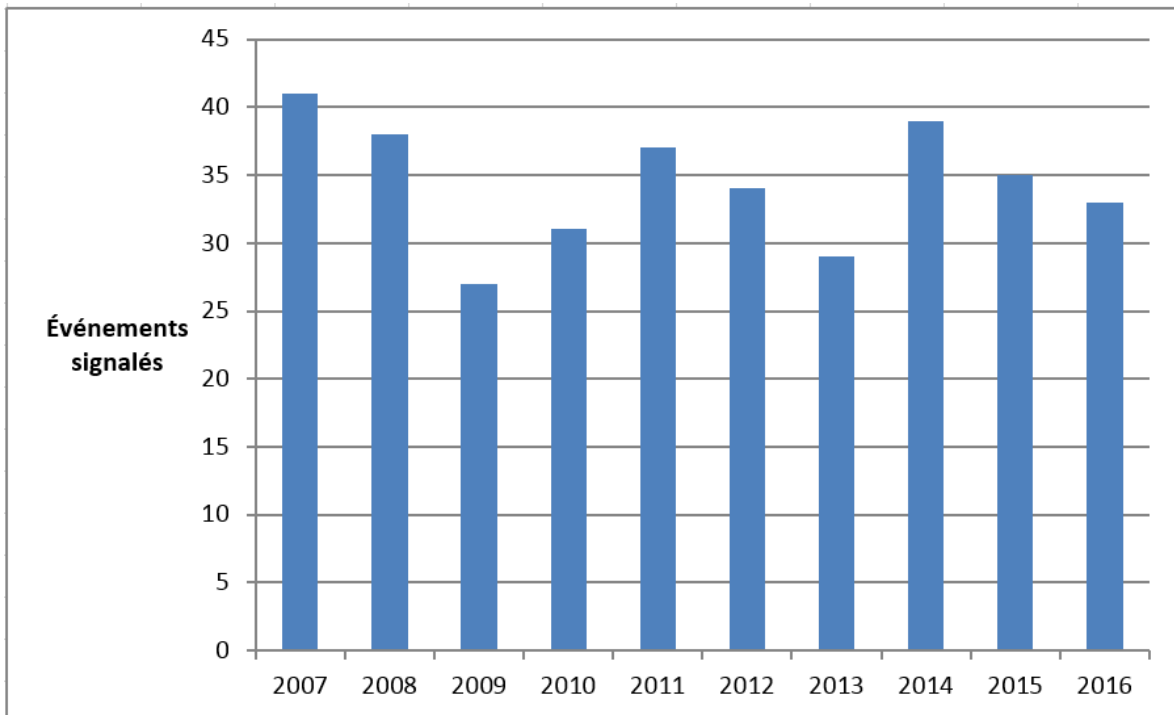
Figure 5. Événements, signalés au BST de 2007 à 2016, où un train a dépassé sa limite d'autorisation par suite d'une réaction inappropriée de son équipe aux indications des signaux

Entre janvier 2007 et décembre 2016, il y a eu 344 événements (figure 5) où des trains ont dépassé leurs zones de circulation autorisées par suite de réactions inappropriées de leurs équipes aux indications des signaux présentées sur le terrain. Depuis 1998, le BST a enquêté sur 13 événements où un train a dépassé sa limite d'autorisation, dont 11 ont entraîné une collision ou un déraillement (annexe A). Dans chacune de ces enquêtes, on a conclu que la mauvaise perception par un membre de l'équipe d'exploitation des indications des signaux en voie avait compté parmi les causes ou les facteurs contributifs de l'incident.
