RAPPORT D'ENQUÊTE FERROVIAIRE R17H0015

Collision à un passage à niveau

Chemin de fer Canadien Pacifique

13 février 2017

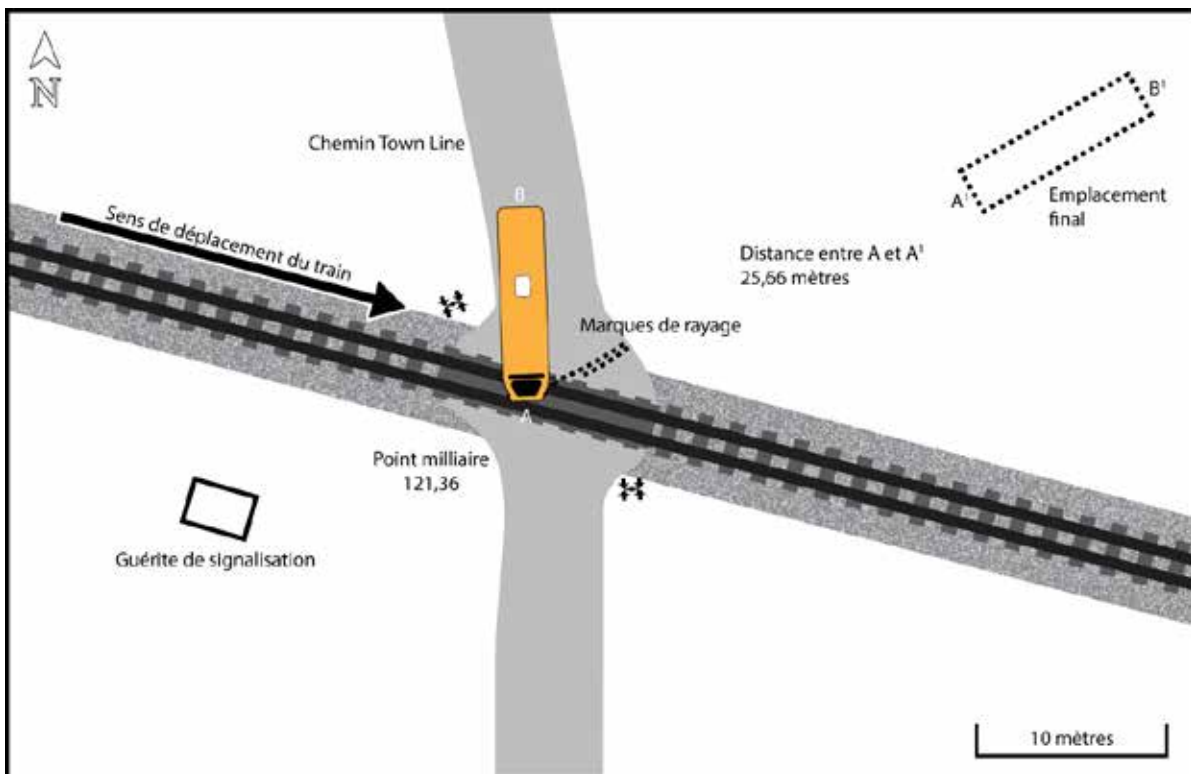
Figure 2. Plan des lieux

Après la collision, l'autobus s'est immobilisé à environ 26 m de la route, dans le quadrant nord-est du passage à niveau (figure 2). L'impact a grandement endommagé l'avant (cabine) et l'arrière de l'autobus (figures 3 et 4). La collision a détruit le côté passager de la cabine. Le mât de signalisation situé dans le quadrant nord-est du passage à niveau s'est abattu sur le sol. On a constaté des marques de rayage sur la surface de la route entre la voie et l'emplacement de l'autobus.

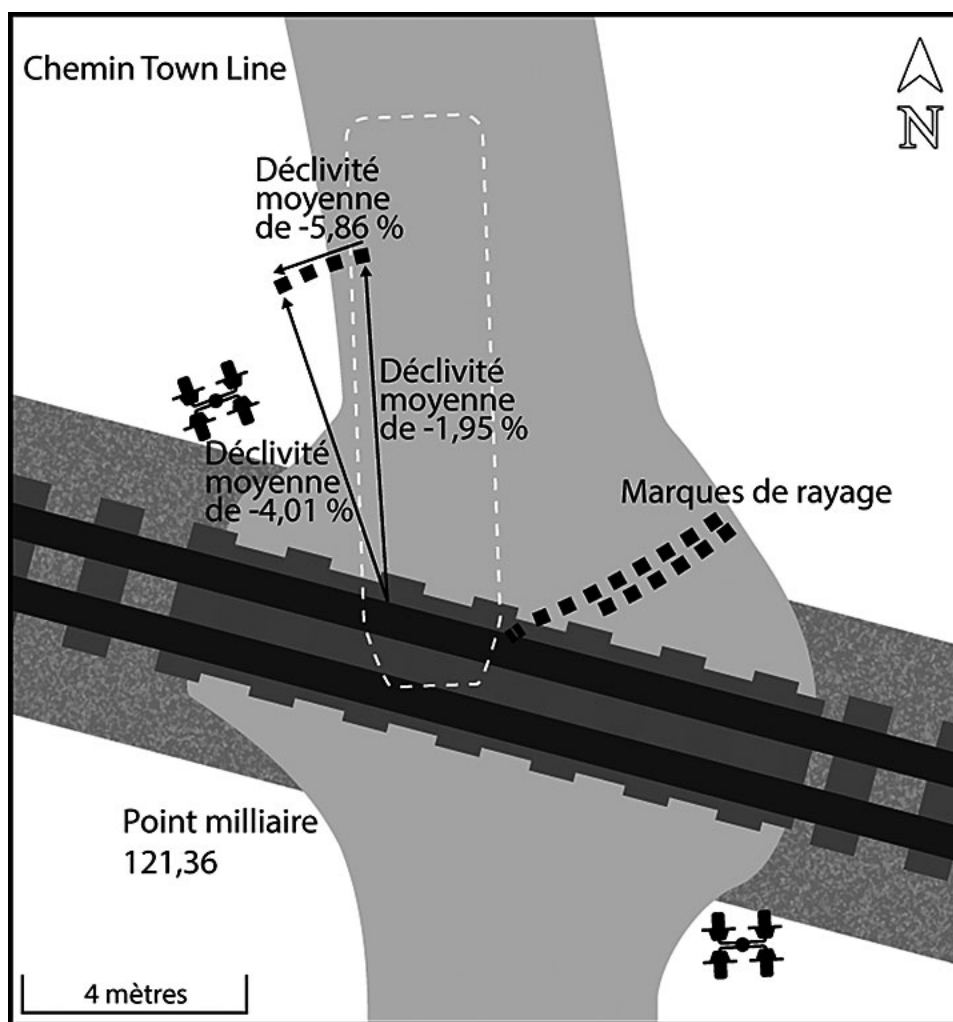
En direction sud vers le passage à niveau, la déclivité de la route est de 5,68 % jusqu'à environ 8 m (26,2 pieds) du rail le plus proche, puis elle diminue à une moyenne de 1,66 %. À 6,1 m (19,9 pieds) du rail le plus proche (à l'endroit approximatif où les pneus arrière de l'autobus immobilisé se trouvaient), la déclivité de la route était de 1,95 % (figure 6). À cet endroit, la pente perpendiculaire de la route (c.-à-d., vers l'accotement ouest) était de 5,86 %, ce qui se traduisait par une déclivité moyenne de 4,01 % près de l'accotement.

Figure 6. Déclivité de la route du côté nord du passage à niveau
