Rapport d'enquête sur la sécurité du transport ferroviaire R18C0076

DÉRAILLEMENT EN VOIE PRINCIPALE

Chemin de fer Canadien Pacifique
Train de marchandises A13-31
Point milliaire 50,7 de la subdivision de Montana
Stirling (Alberta)
30 juillet 2018

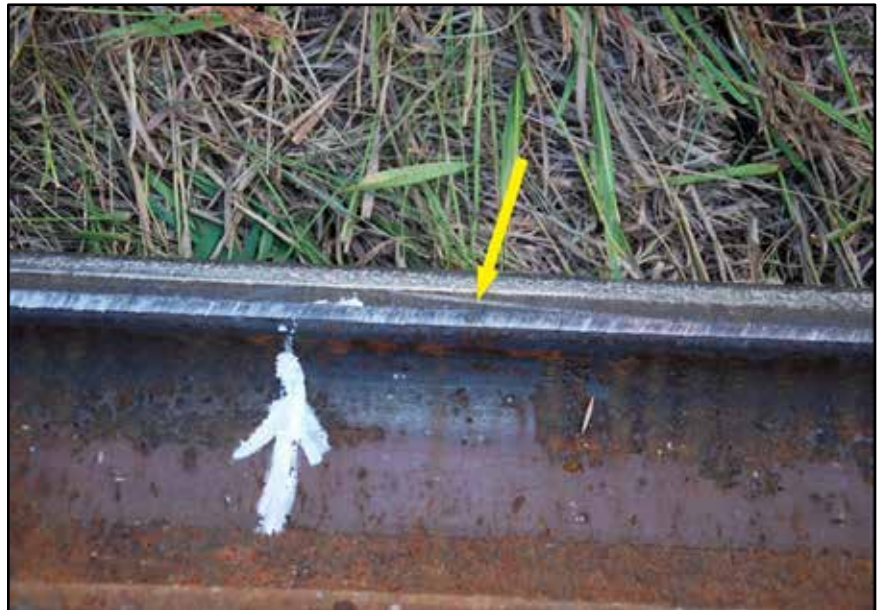
Selon les marques de boudin de roue sur le champignon du rail (figure 2), le rail haut s'est probablement

Figure 2. Marques de boudin de roue sur le champignon du rail au point de déraillement (indiquées par la flèche jaune)

incliné vers l'extérieur, et la roue sur le rail bas est tombée entre les rails. En général, des forces latérales de 10 à 12 kips¹² ne causent pas l'écartement d'un rail, sauf si la fixation du rail est affaiblie (p. ex., des traverses en mauvais état).

Même si la voiture d'évaluation de la voie a décelé un surécartement sur un petit tronçon seulement (entre les points milliaires 50,53 et 51,01), l'écartement de la voie peut s'élargir si des traverses défectueuses sont regroupées dans la même zone plutôt que réparties également.

Dans l'événement à l'étude, la voie respectait les exigences de pourcentage acceptable de traverses défectueuses énoncées dans le RSV et le Livre rouge du CP. Elle était toutefois vulnérable à des forces en-train latérales de 10 à 12 kips. Cet événement montre l'importance de remplacer les traverses défectueuses à temps, en particulier dans les courbes.
