RAPPORT D'ENQUÊTE SUR LA SÉCURITÉ DU TRANSPORT FERROVIAIRE R18D0069

DÉRAILLEMENT DE TRAIN EN VOIE PRINCIPALE

Chemin de fer Canadien Pacifique
Train de marchandises 142-14
Point milliaire 36,6, subdivision de Winchester
Saint-Polycarpe (Québec)
16 juillet 2018

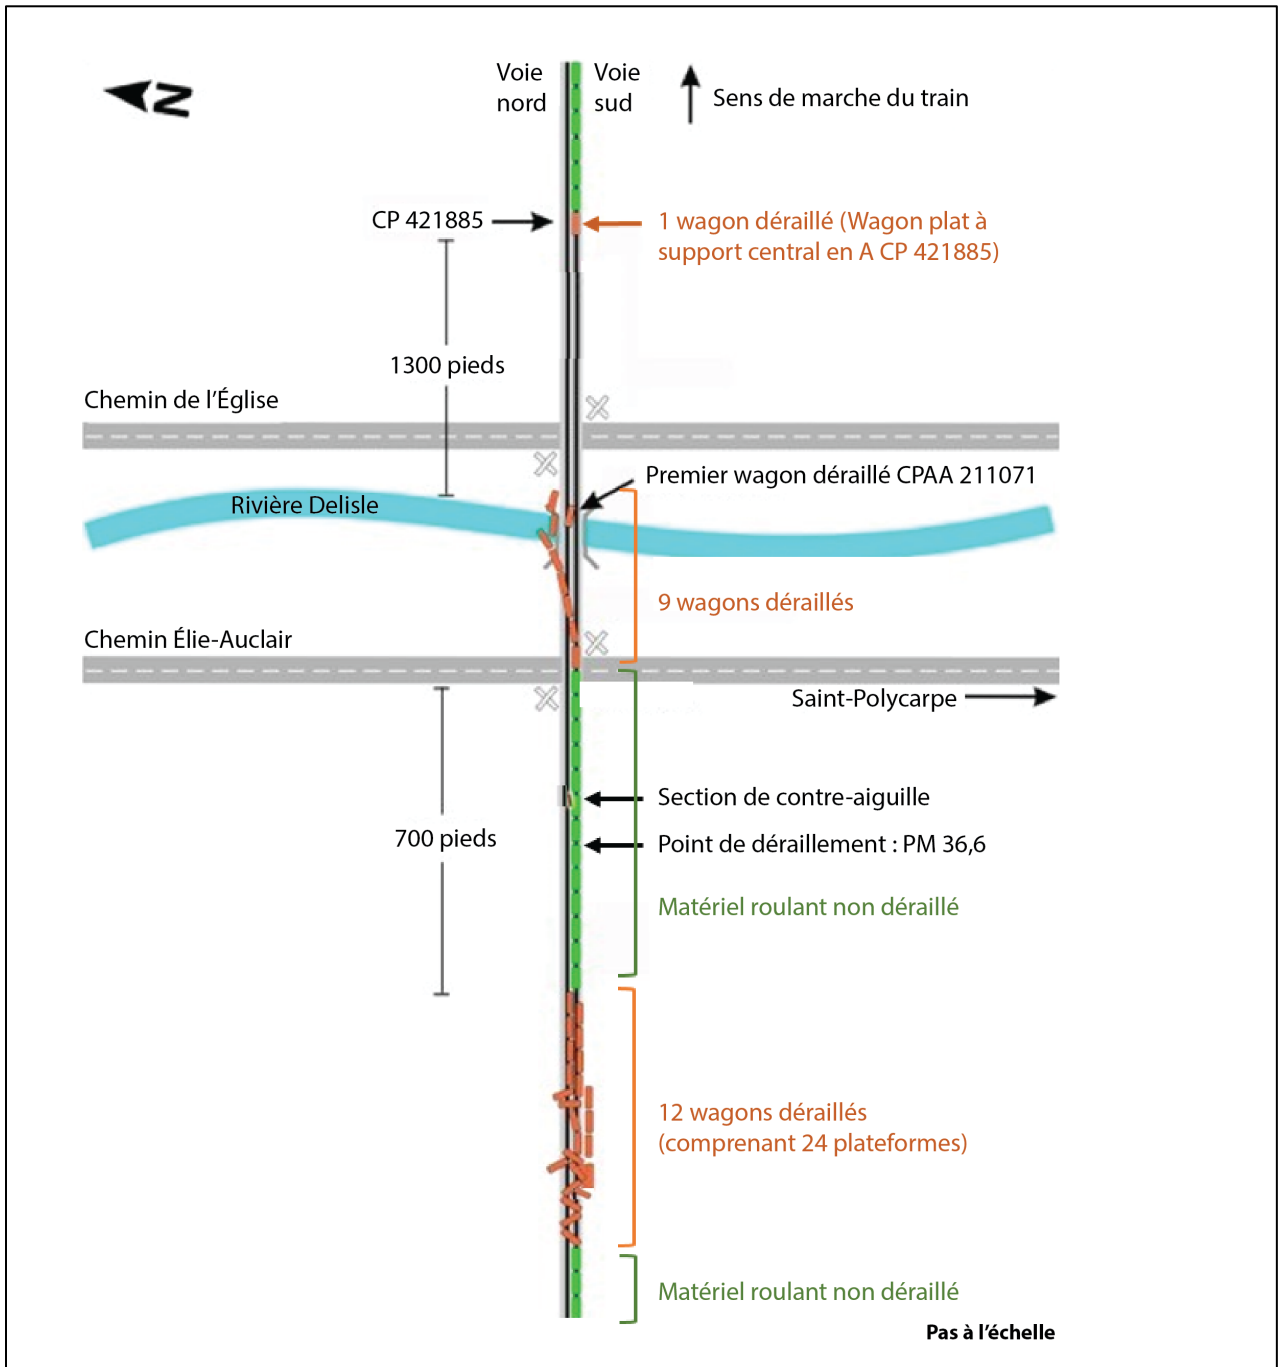
Figure 2. Diagramme du lieu de l'événement (Source : BST)

Les 22 wagons qui ont déraillé se sont immobilisés à 3 endroits distincts (figure 2). Le 37^e wagon (CP 421885) s'est immobilisé à environ 1300 pieds à l'ouest du 38^e wagon, et était toujours attelé à la tête du train. Neuf wagons (du 38^e au 46^e) se sont immobilisés près du passage à niveau (figure 3). Douze wagons (du 60^e au 71^e) comportant 24 plateformes se sont immobilisés à quelque 700 pieds à l'ouest du passage à niveau (figure 4).

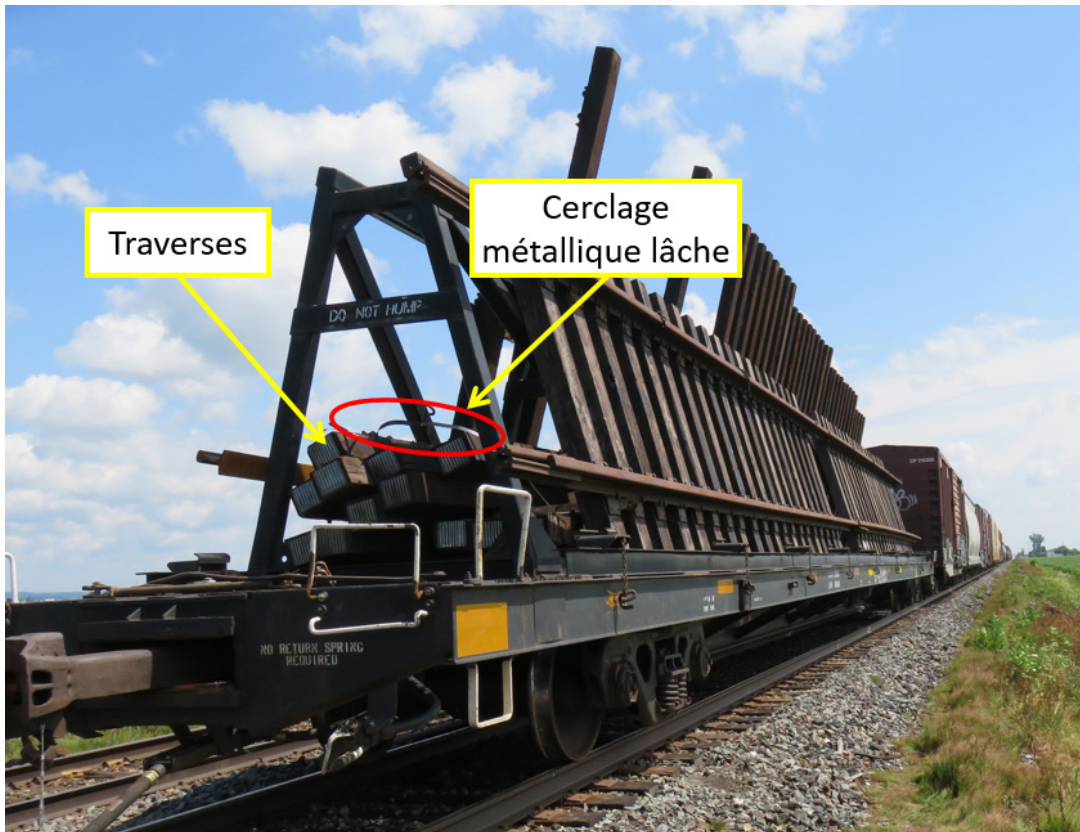
Le premier wagon qui a déraillé, le CP 421885, était un wagon plat muni d'un cadre en A permanent (aussi connu sous le nom de wagon plat à support central en A³). Il transportait des sections de voie préfabriquées, des contre-aiguilles, des traverses et du matériel connexe (figure 5). Le bogie arrière (bout B) a déraillé, et l'un des 2 cerclages métalliques qui arrimaient les traverses était rompu. Certaines des traverses s'étaient déplacées latéralement et étaient tombées. Le contre-aiguille n'était plus sur le wagon. Le cadre en A, le chargement, ainsi que le plancher et les accessoires du wagon présentaient des signes d'abrasion et des dommages. Le dessous et le bogie arrière du wagon étaient également endommagés. Les dommages à la voie s'étendaient vers l'est, du point où la voie a été détruite à l'est du passage à niveau du chemin Élie-Auclair, jusqu'au point où le bogie arrière du wagon CP 421885 s'est immobilisé.

Figure 5. Traverses déplacées et cerclage métallique lâche sur le wagon CP 421885. Photo prise après que le wagon eut été déplacé et remis sur les rails. (Source : BST)

Cette technique d'arrimage n'offrait pas suffisamment de retenue latérale. Au cours des 2400 km (1500 milles) parcourus par le wagon dans des conditions d'exploitation normale, le chargement de traverses, surmonté d'un contre-aiguille plus lourd, s'est graduellement déplacé de côté et est tombé, ce qui a causé le desserrage des 2 cerclages métalliques.

6. La technique d'arrimage utilisée n'offrait pas suffisamment de retenue latérale.
7. Dans des conditions d'exploitation normale, le chargement de traverses, surmonté d'un contre-aiguille plus lourd, s'est graduellement déplacé de côté et est tombé, ce qui a causé le desserrage des 2 cerclages métalliques.

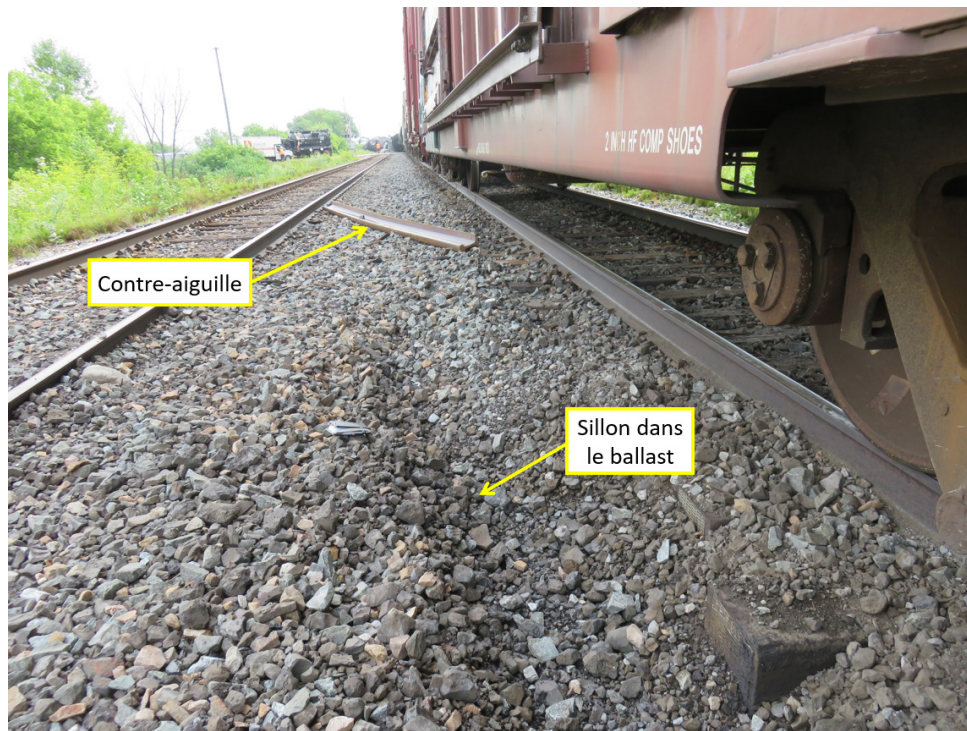
Un contre-aiguille de 21 pieds gisait entre les voies nord et sud (figure 6), près d'un long sillon dans le ballast. Ce sillon commençait à environ 60 pieds à l'est des premières marques de boudin.

Figure 6. Contre-aiguille près d'un sillon dans le ballast (Source : BST)

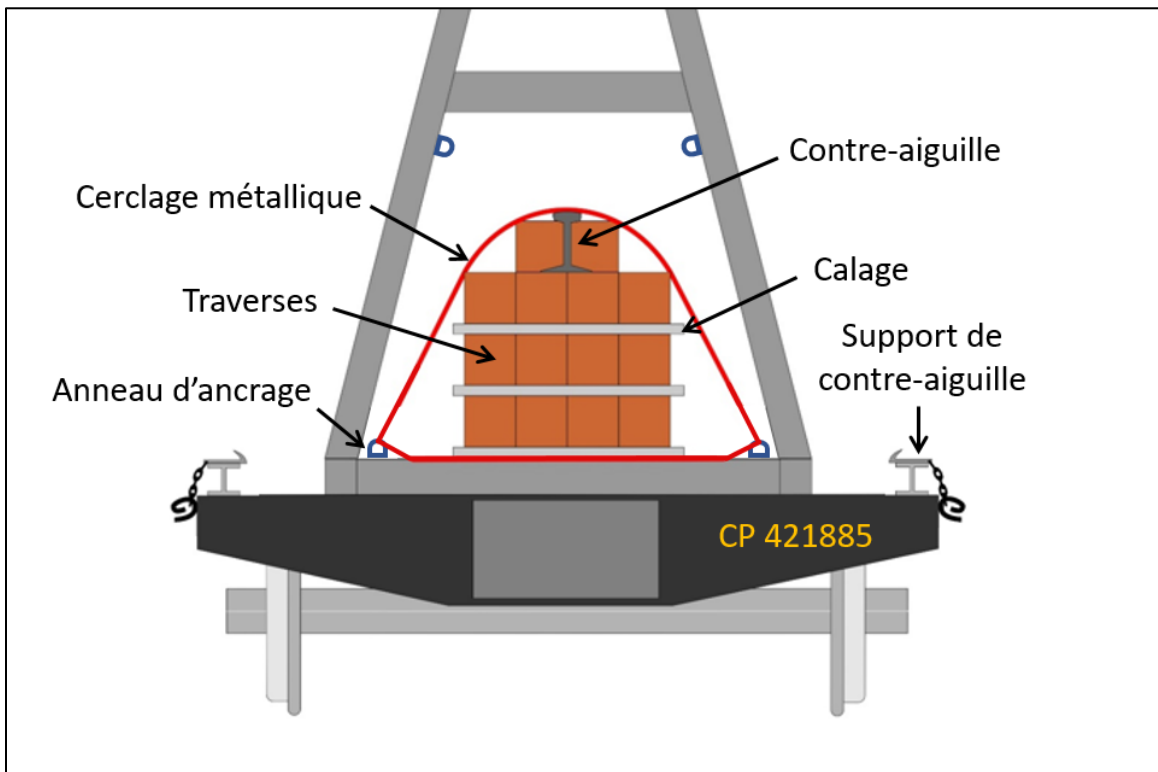
- Les sections de voie préfabriquées étaient arrimées au cadre en A au moyen de chaînes. Le chargement sous le cadre en A comprenait la pile de 14 traverses, surmontée d'un contre-aiguille. Il était arrimé au moyen de 2 cerclages métalliques enfilés dans des anneaux d'ancrage (figure 10).

Figure 10. Chargement et arrimage du matériel de voie sur le wagon CP 421885 (Source : BST)

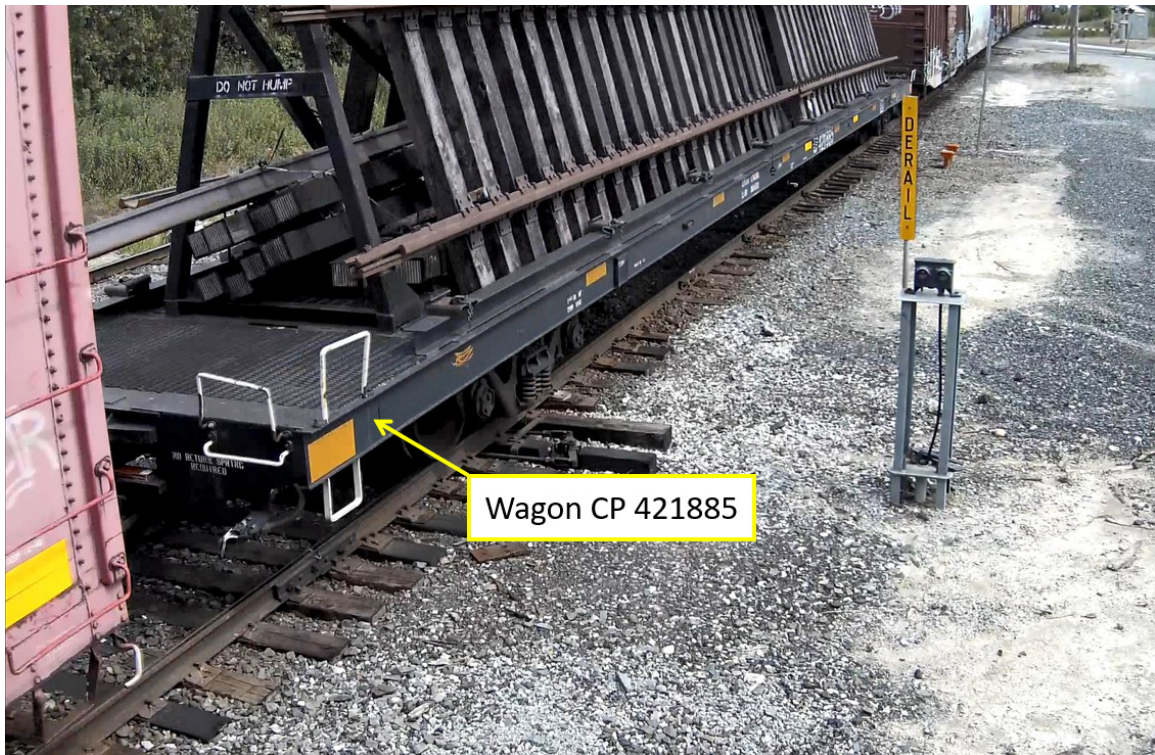
Le 15 juillet 2018, un inspecteur de wagons autorisé a inspecté le train 420-13 à son arrivée à Toronto. Cette inspection a permis d'observer un problème de boudin de roue trop haut sur le wagon CP 421892 (un autre wagon à support central en A) qui était attelé à l'extrémité avant du wagon CP 421885. Le wagon CP 421892 a été déclaré avarié et retiré du train 420-13. Aucune anomalie n'a été signalée sur le wagon CP 421885 (figure 11).

Figure 11. Wagon CP 421885 au départ de Toronto, le 16 juillet 2018 (Source : Chemin de fer Canadien Pacifique, avec annotations du BST)
