## **RAPPORT D'ENQUÊTE SUR LA SÉCURITÉ DU TRANSPORT FERROVIAIRE R19H0021**

### **COLLISION ENTRE DU MATÉRIEL ROULANT ET UN OBJET ET BLESSURE À UN EMPLOYÉ**

VIA Rail Canada Inc.  
Train n° 62/52  
Point milliaire 240,44, subdivision de Kingston  
Brighton (Ontario)  
2 février 2019

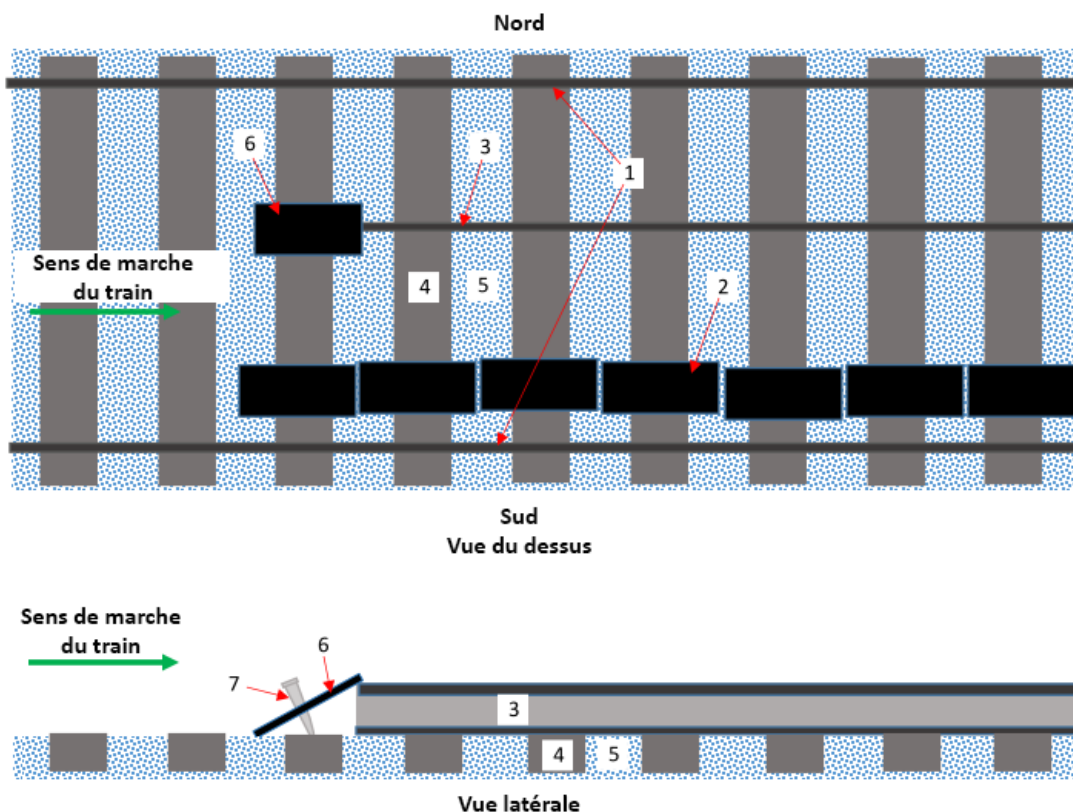
Figure 2. Illustrations de la configuration de la voie (Source : BST)

- Deux longs rails soudés (LRS) d'une longueur de 2315 pieds chacun ont été déchargés entre les points milliaires 240,00 et 240,44.
- Le premier a été déposé du côté nord de la voie nord.

- Le second (élément n° 3 dans la figure 2) a été déposé entre les 2 rails de la voie nord. Les extrémités du rail étaient maintenues en place à l'aide de crampons enfoncés de part et d'autre du patin du rail.

- Une selle de rail agissant comme déflecteur coudé (élément n° 6 dans la figure 2) a été placée à chaque extrémité du rail de rechange déposé entre les rails et a été fixée à une traverse à l'aide d'un crampon (élément n° 7 dans la figure 2). Ces selles de rail ne devaient pas dépasser de plus de 1 pouce la surface de roulement des rails de la voie nord.

- Sur toute la longueur du rail de rechange, des selles de rail de rechange (élément n° 2 dans la figure 2) ont été déposées sur chaque traverse de la voie, du côté intérieur<sup>3</sup> du rail. Ces selles de rail étaient généralement orientées avec leurs épaulements vers le bas et leur base vers le haut (c.-à-d. à l'envers).

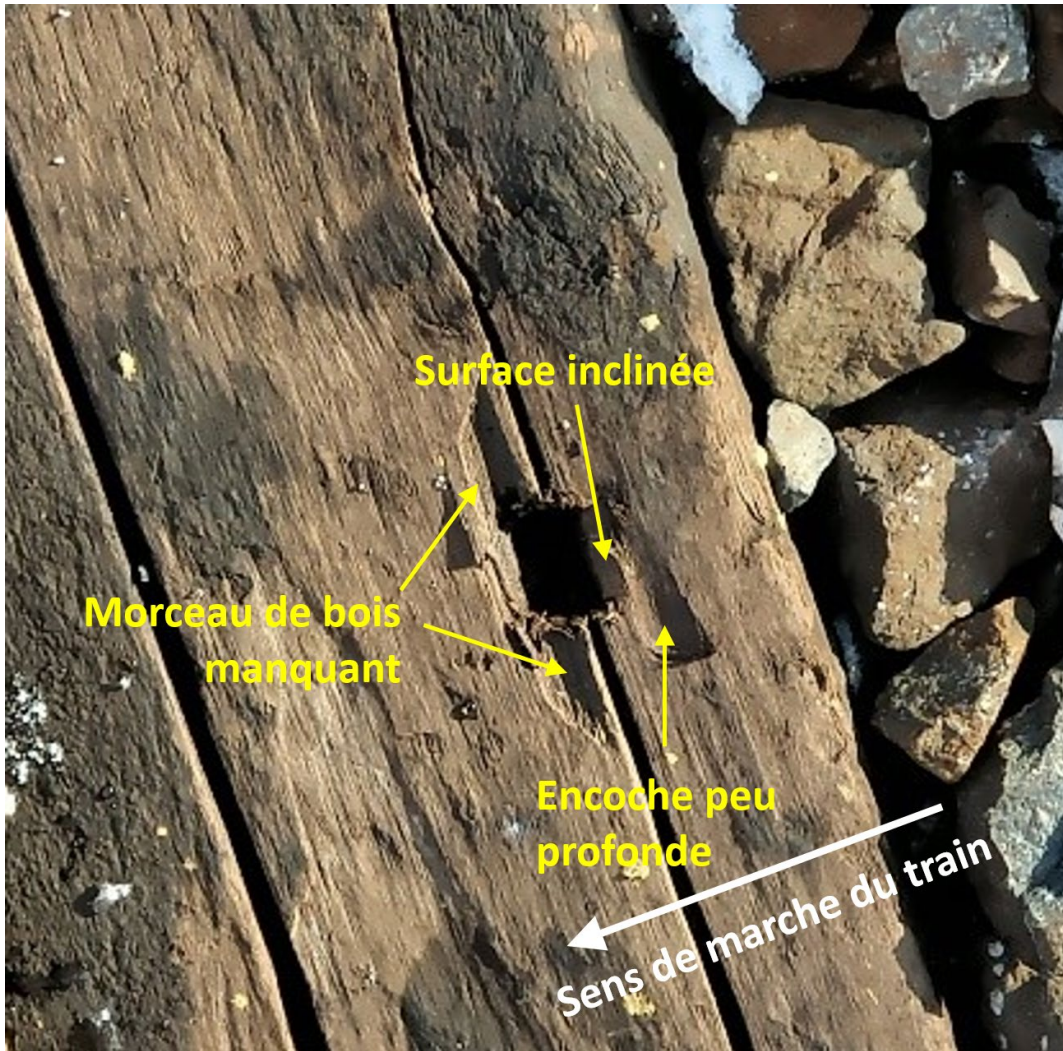
- Un trou carré correspondant au profil d'un crampon a été observé dans une fissure de la traverse, juste devant l'extrémité ouest du rail de rechange déposé entre les rails de la voie nord.
- Ce trou correspondait à l'emplacement du crampon enfoncé dans la traverse pour fixer la selle de rail recouvrant l'extrémité ouest du rail de rechange.
- Un mince morceau de bois à l'avant du trou du crampon était manquant.
- Le rebord supérieur du trou du crampon était incliné.
- Il y avait une encoche peu profonde derrière la surface inclinée et à gauche de celle-ci.

Figure 4. Traverse à l'extrémité ouest du rail de rechange montrant le trou du crampon et la fissure dans la traverse (Source : BST)

Un trou carré correspondant au profil d'un crampon a été observé dans une fissure de la traverse, juste devant l'extrémité ouest du rail de rechange déposé entre les rails de la voie

nord. Ce trou correspondait à l'emplacement du crampon enfoncé dans la traverse pour immobiliser la selle de rail agissant comme déflecteur coudé déposée à l'extrémité ouest du rail de rechange. Les marques laissées sur la traverse près du trou du crampon correspondent aux dommages que le crampon aurait subis s'il s'était desserré et avait pivoté vers l'arrière. Le crampon maintenant la selle de rail agissant comme déflecteur coudé à l'extrémité ouest du rail de rechange a été enfoncé dans une fissure d'une traverse qui présentait des signes de décomposition, ce qui en a réduit la capacité de prise. Le crampon s'est probablement desserré en raison des mouvements répétés générés par les 4 trains qui ont circulé sur la voie nord avant l'arrivée du train 62/52 de VIA Rail.

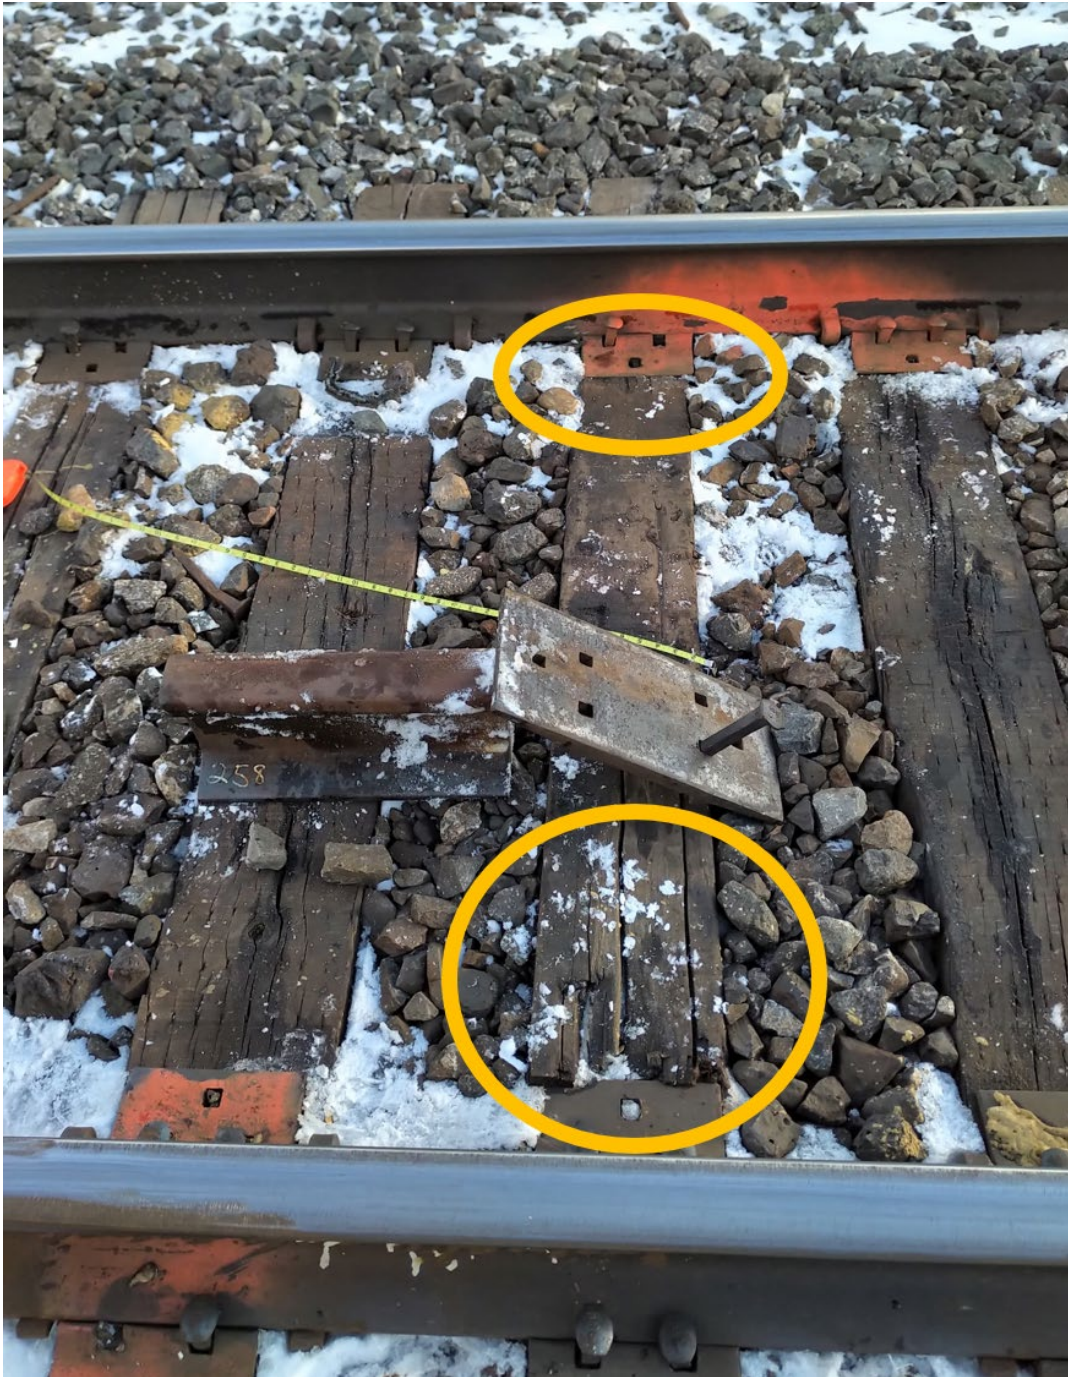
- La fissure s'étendait du rebord de la selle de rail jusqu'au centre de la traverse (figure 5).
- Le dessus de la selle de rail s'était enfoncé sous la surface de la traverse, ce qui indique que le bois était en décomposition.

Figure 5. Traverse à l'extrémité ouest du rail de rechange montrant des fissures sur toute la longueur de la traverse et la décomposition du bois sous la selle de rail (Source : BST)

2. Le crampon maintenant la selle de rail agissant comme déflecteur coudé à l'extrémité ouest du rail de rechange a été enfoncé dans une fissure d'une traverse qui présentait des signes de décomposition, ce qui en a réduit la capacité de prise.
