RAPPORT D'ENQUÊTE SUR LA SÉCURITÉ DU TRANSPORT FERROVIAIRE R19V0002

DÉRAILLEMENT DE TRAIN EN VOIE PRINCIPALE

Compagnie de chemin de fer Canadien Pacifique
Train de marchandises 401-02
Point milliaire 128,9, subdivision de Laggan
Partridge (Colombie-Britannique)
3 janvier 2019

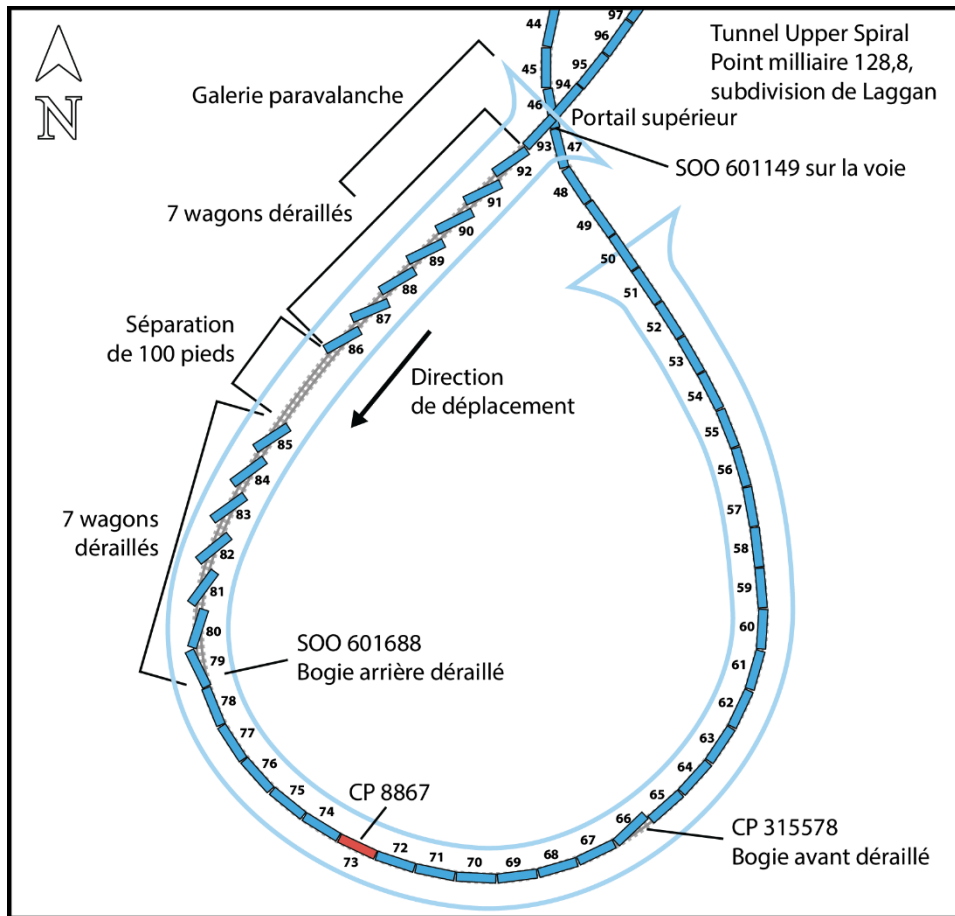
Figure 2. Diagramme du tunnel Upper Spiral montrant l'emplacement relatif des wagons déraillés (Source : BST)

La tête du train s'est immobilisée au point milliaire 129,95. Un total de 15 wagons avaient déraillé (position 66, devant la locomotive télécommandée, et positions 79 à 92, derrière la locomotive télécommandée); tous les wagons avaient déraillé dans le tunnel Upper Spiral. Tous les wagons plats qui avaient déraillé, sauf 1, étaient des wagons plats à parois de bout. Ils avaient déraillé sans se renverser et s'étaient mis en portefeuille à 3 endroits distincts (figure 2) :

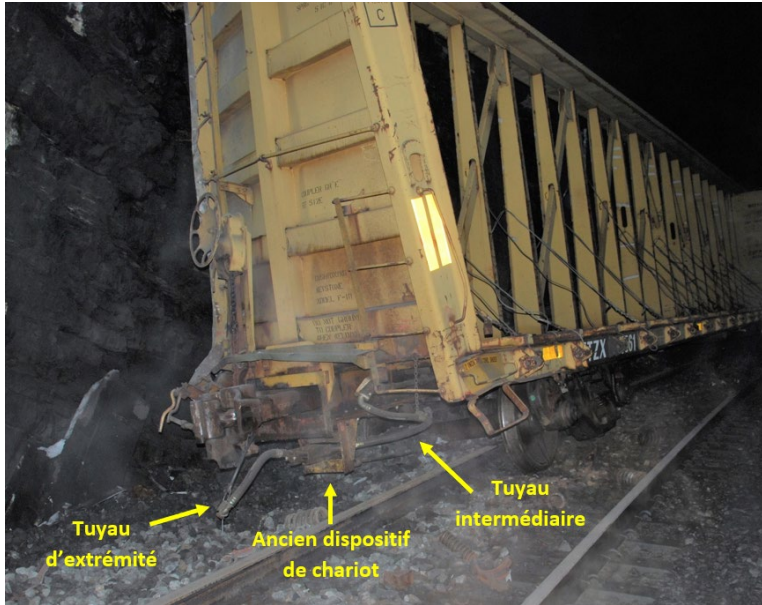
Figure 3. Wagon plat à support central TTZX 85561 équipé d'un ancien dispositif de chariot en bout de wagon à l'avant (Source : BST)

En inspectant les autres wagons qui avaient déraillé, les enquêteurs ont remarqué que le wagon plat à support central TTZX 85561 (position 85, le premier wagon juste avant la séparation de 100 pieds) était équipé d'un ancien dispositif de chariot en bout de wagon (figure 3)¹⁴.

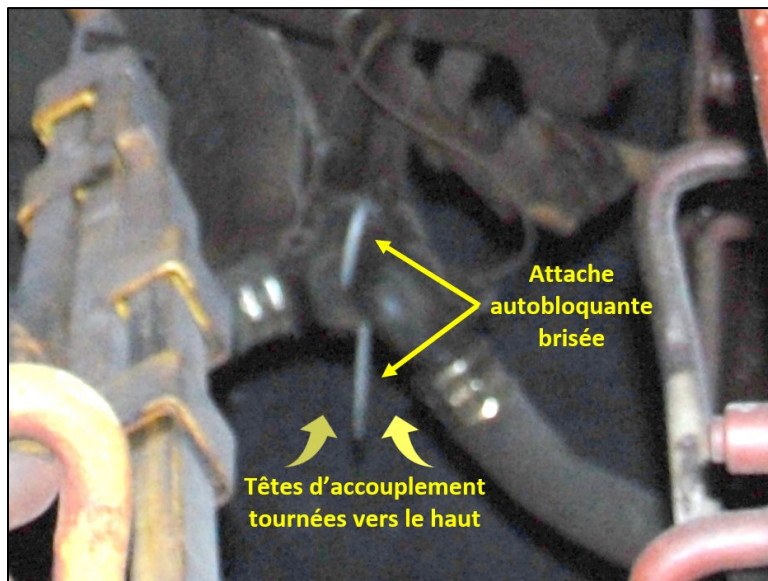
Figure 4. Têtes d'accouplement des tuyaux souples d'extrémité fixées ensemble par des attaches autobloquantes sur l'un des wagons à support central SOO qui ont déraillé (Source : BST)

Les enquêteurs ont aussi remarqué que les têtes d'accouplement des tuyaux souples d'extrémité de certains wagons plats à support central de la série SOO qui ont déraillé avaient été fixées au moyen d'attaches autobloquantes; dans un cas, les têtes d'accouplement étaient tournées vers le haut (figure 4).

Toutefois, le fait de fixer les têtes d'accouplement à l'aide d'attaches autobloquantes peut nuire à leur fonctionnement normal. Lorsque des têtes d'accouplement fixées par des attaches autobloquantes sont poussées vers le haut et ne se séparent pas, elles peuvent s'ouvrir partiellement, laissant échapper de l'air comprimé à travers les joints d'étanchéité des têtes d'accouplement. Cette fuite est intermittente et s'arrête lorsque les têtes d'accouplement reviennent en position neutre. De plus, les têtes d'accouplement fixées par des attaches autobloquantes peuvent soumettre les tuyaux souples d'extrémité et les tuyaux

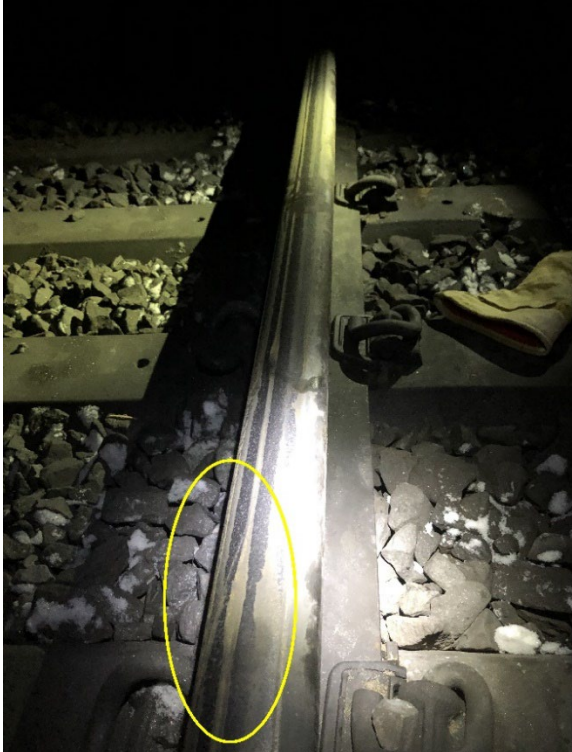
Figure 5. Marque de boudin de roue (encerclée) indiquant qu'une roue avait passé par-dessus le rail extérieur (Source : Canadien Pacifique, avec annotations du BST)

Des marques de boudin de roue étaient présentes sur le dessus du rail au point milliaire 128,9, ce qui indique qu'une roue avait passé par-dessus le rail extérieur (figure 5). On a déterminé qu'il s'agissait du point de déraillement.

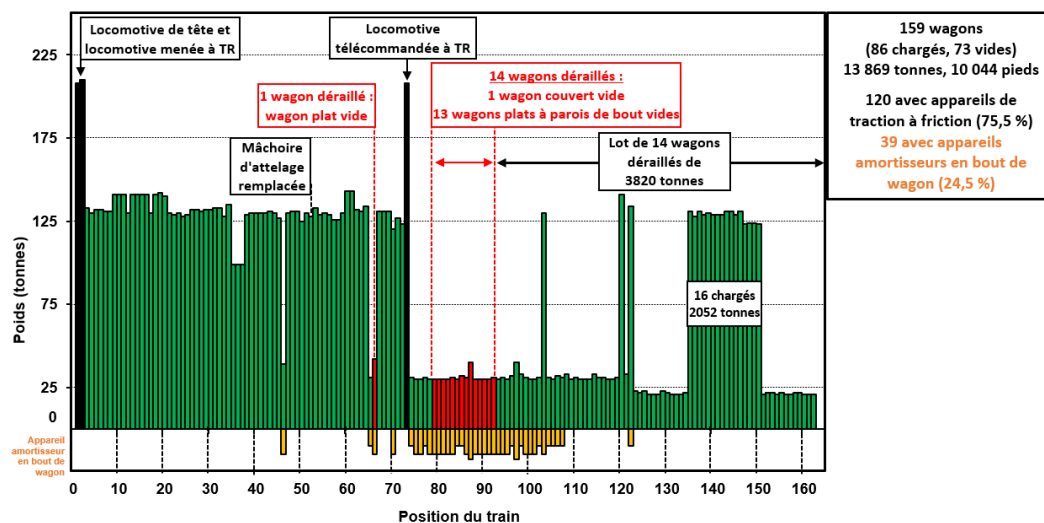
Figure 15. Répartition du poids du train montrant l'emplacement des wagons qui ont déraillé (Source : BST)

La figure 15 montre la répartition du poids dans le train et la position des wagons qui ont déraillé.

Cette composition du train respectait en grande partie les pratiques exemplaires de l'industrie en matière de formation des trains. Toutefois, les wagons vides placés devant les wagons chargés en queue de train rendaient les wagons vides plus vulnérables à un déraillement par chevauchement du rail dans les courbes dans certaines conditions d'exploitation, comme un serrage à fond des freins ou un freinage d'urgence, ou dans des situations où des robinets de retenue sont réglés sur certains des wagons.

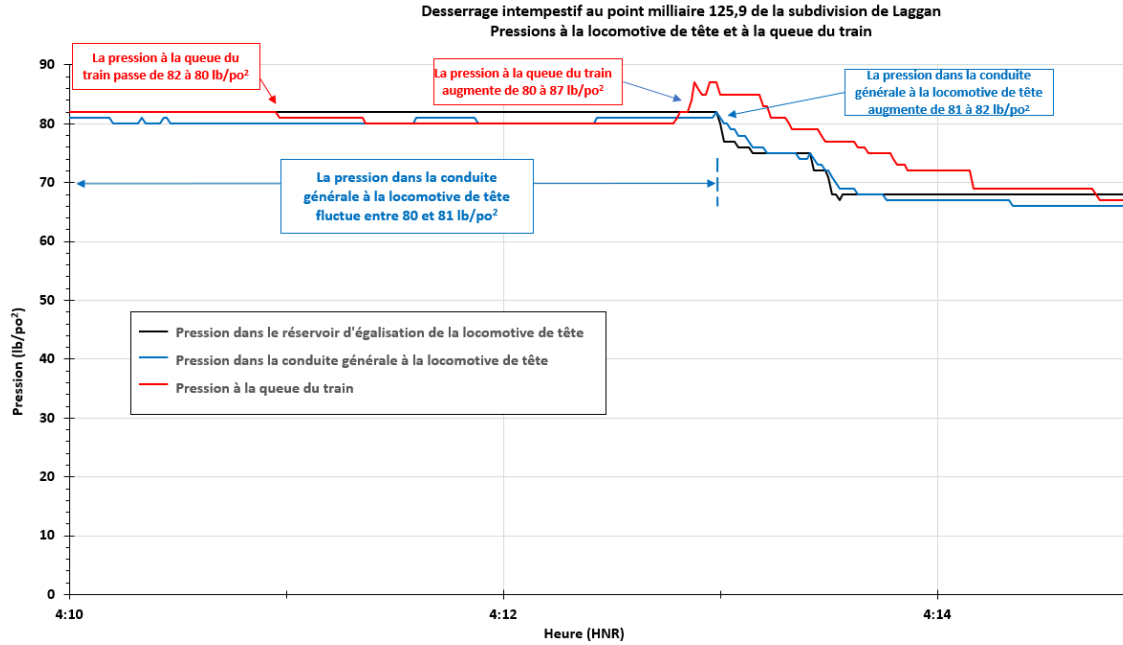
Figure B1. Événements des freins à la locomotive de tête et à la queue du train survenus pendant le desserrage intempestif des freins à air lors de la descente de Field Hill (Source : BST)

Pour mieux illustrer la chronologie relative et les changements en temps réel de la pression dans la conduite générale, tels qu'ils ont été captés par les CEL, les figures B1 et B2 montrent tous les événements des freins à air dans un format graphique, de 4 h 10 jusqu'au moment où le train a été arrêté de façon contrôlée. Les données de pression de l'UQT, captées exclusivement par le CEL de la locomotive de tête, sont également incluses dans la représentation graphique de la locomotive télécommandée (figure B2) à titre de référence.

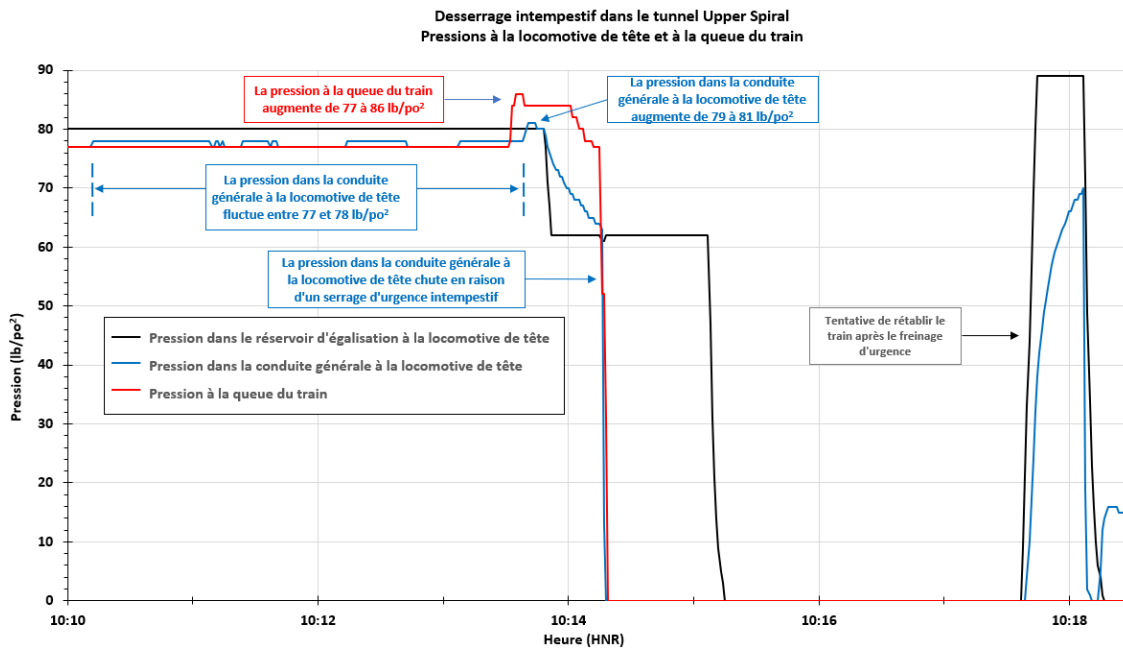
Figure B3. Événements des freins à la locomotive de tête et à la queue du train survenus pendant le desserrage intempestif des freins à air et le freinage d'urgence dans le tunnel Upper Spiral (Source : BST)

Le tableau B3 énumère les principaux événements des freins à air survenus pendant l'UDR dans le tunnel Upper Spiral. Les données proviennent des CEL des locomotives de tête et télécommandée et mettent en évidence les détails clés liés à la progression de l'UDR jusqu'au moment où le train s'est arrêté brusquement après le freinage d'urgence provenant de la conduite générale.
