RAPPORT D'ENQUÊTE SUR LA SÉCURITÉ DU TRANSPORT FERROVIAIRE R19W0002

COLLISION ET DÉRAILLEMENT DE TRAIN EN VOIE PRINCIPALE

Compagnie des chemins de fer nationaux du Canada
Trains de marchandises M31851-01 et M31541-03
Point milliaire 50,37, subdivision de Rivers
Portage la Prairie (Manitoba)
3 janvier 2019

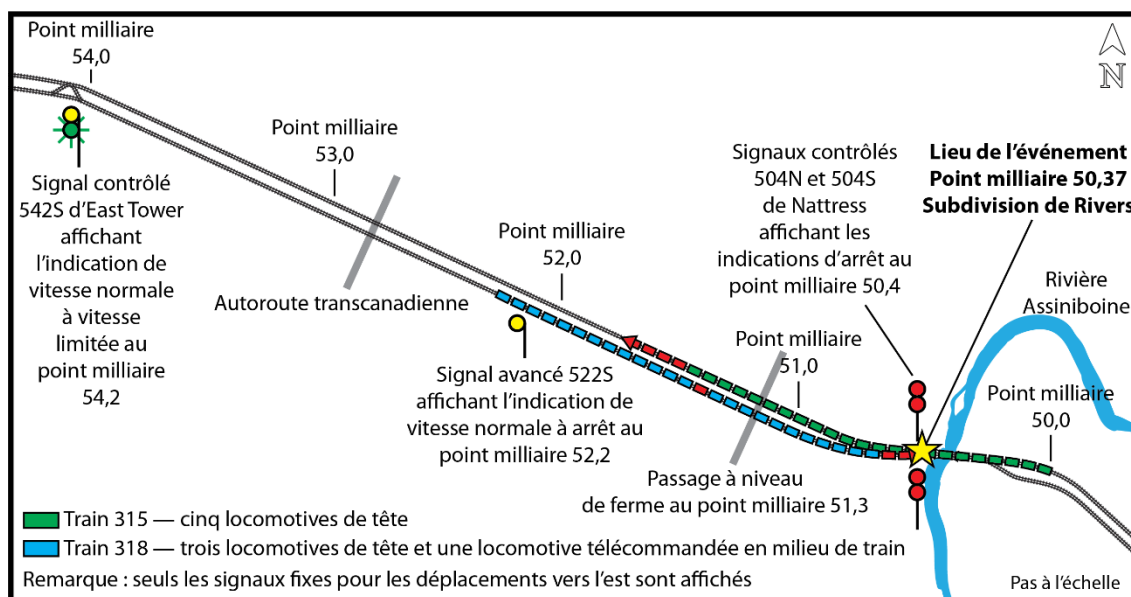
Figure R1. Progression des signaux franchis par le train 318 à l'approche de Nattress (Source : BST)

Le train 318 a pris en écharpe le train 315, qui circulait toujours à 23 mi/h (figure R1). Peu après, les membres de l'équipe du train 318 ont sauté de la locomotive vers le côté sud de la voie et ont été légèrement blessés.

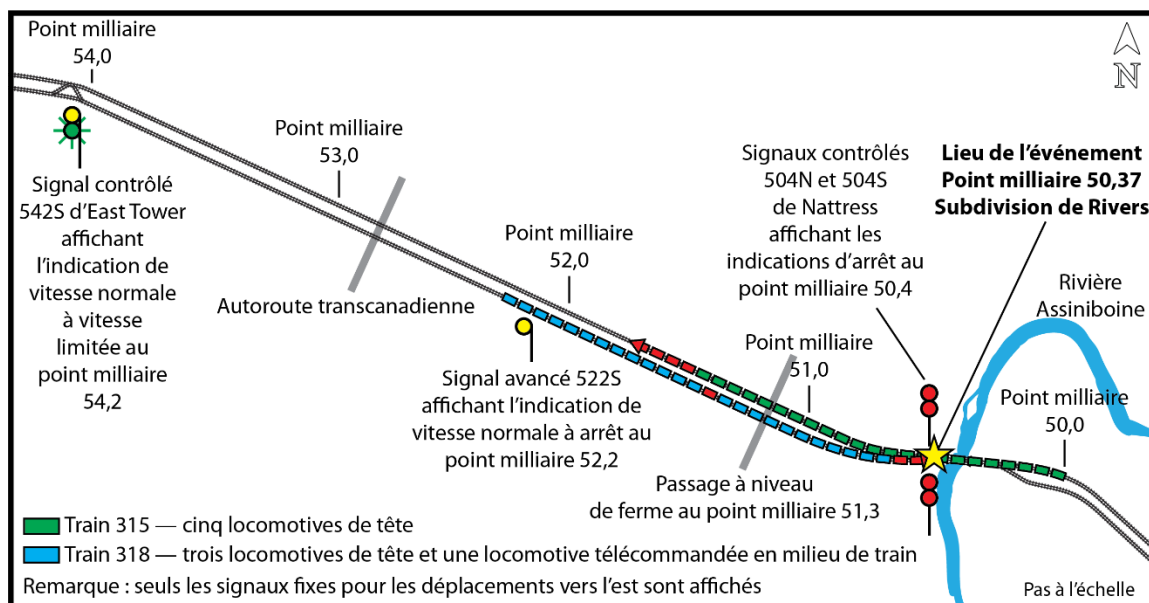
Figure 2. Schéma indiquant les différents signaux franchis par le train 318 à l'approche de Nattress (Source : BST)

Vers 9 h 10 min, la locomotive de tête du train 318 avait déraillé et s'était immobilisée sur le côté sud de la voie à proximité du point milliaire 50,33.

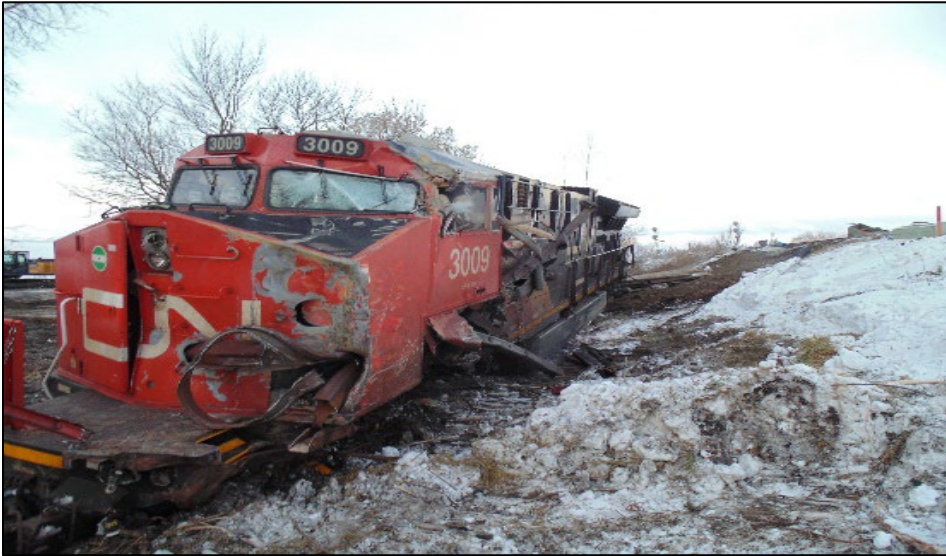
Figure 3. Dommages subis par le côté nord de la locomotive CN 3009 du train 318 (Source : BST)

Les 2 locomotives de tête du train 318 (CN 3009 et GECX 7371) sont restées essentiellement à la verticale, mais elles ont entièrement déraillé. La locomotive de tête (CN 3009) s'est immobilisée à un angle d'environ 45 degrés par rapport à la voie, un peu en contrebas sur le remblai du côté sud. Le côté nord des 2 locomotives avait subi des dommages. La locomotive de tête CN 3009 était lourdement endommagée (figure 3), tandis que la locomotive GECX 7371 présentait quelques dommages dus aux impacts et quelques éraflures. Les réservoirs de carburant des deux locomotives ont été perforés, ce qui a entraîné un déversement combiné total d'environ 3500 gallons impériaux (15 911 litres) de carburant diesel. Le carburant a été confiné localement pendant l'assainissement du site et il a été nettoyé par la suite. Aucun cours d'eau n'a été touché.

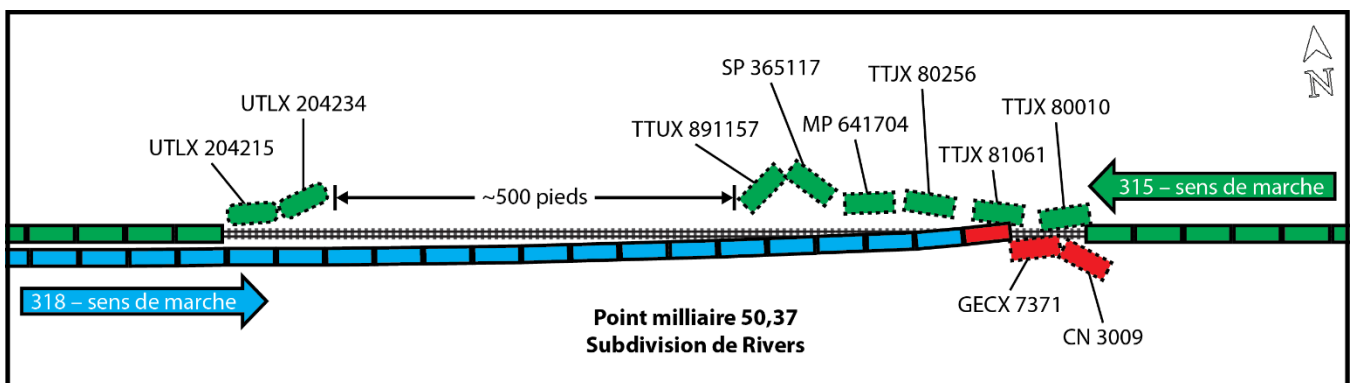
Figure 4. Schéma du lieu de l'événement (Source : BST)

Dans le cas du train 315, les wagons de la 95^e à la 102^e position (inclusivement) derrière les locomotives de tête ont déraillé. Les 95^e et 102^e wagons sont restés à la verticale, tandis que les wagons de la 96^e à la 101^e position ont déraillé et gisaient sur leur flanc (figure 4). Tous les wagons du train 315 qui ont déraillé présentaient diverses formes de dommages causés par l'impact subi pendant l'accident. Deux wagons-citernes vides de catégorie DOT 111 ne contenant pas de marchandises dangereuses occupaient les 95^e et 96^e positions (UTLX 204215 et UTLX 204234). Le côté sud de la coque du wagon-citerne en 95^e position avait été perforé, tandis que le wagon en 96^e position avait déraillé et gisait sur le flanc sans être perforé. Même s'il n'est pas rare que des wagons-citernes vides contiennent encore des résidus, aucun produit ne s'est déversé pendant l'accident.

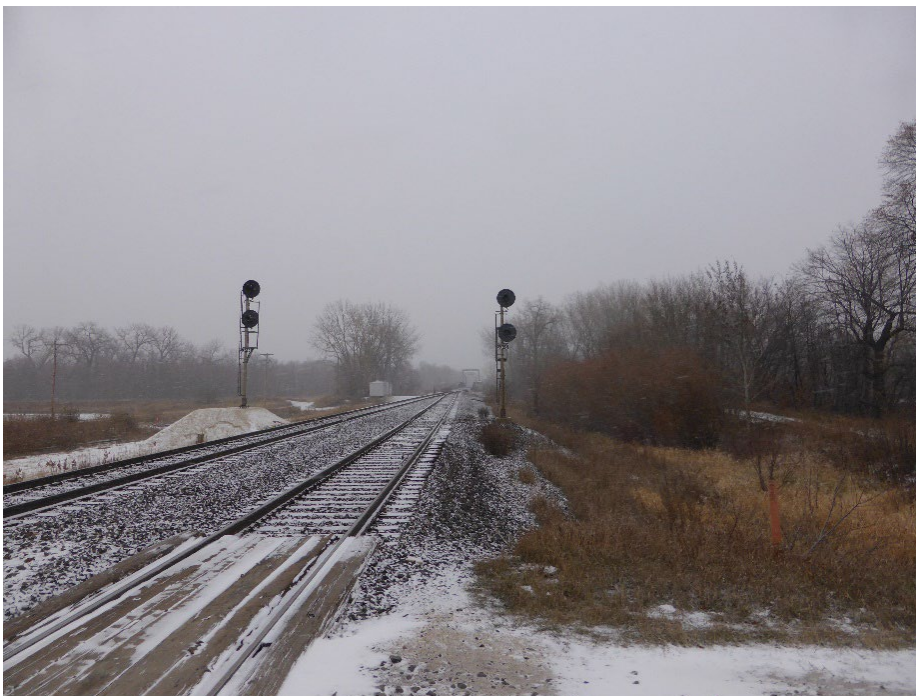
Figure 7. Vue vers l'est des signaux 504S et 504N à Nattress (Source : BST)

Les signaux se dressent à environ 15 pieds au-dessus de la zone environnante et sont conçus pour être approximativement au niveau des yeux pour une équipe de train venant de l'ouest lorsque l'approche vers le signal est dégagée. Un support foncé — ou une cible — est situé derrière l'aspect du signal pour rendre l'indication du signal plus visible dans des conditions de forte luminosité ambiante.

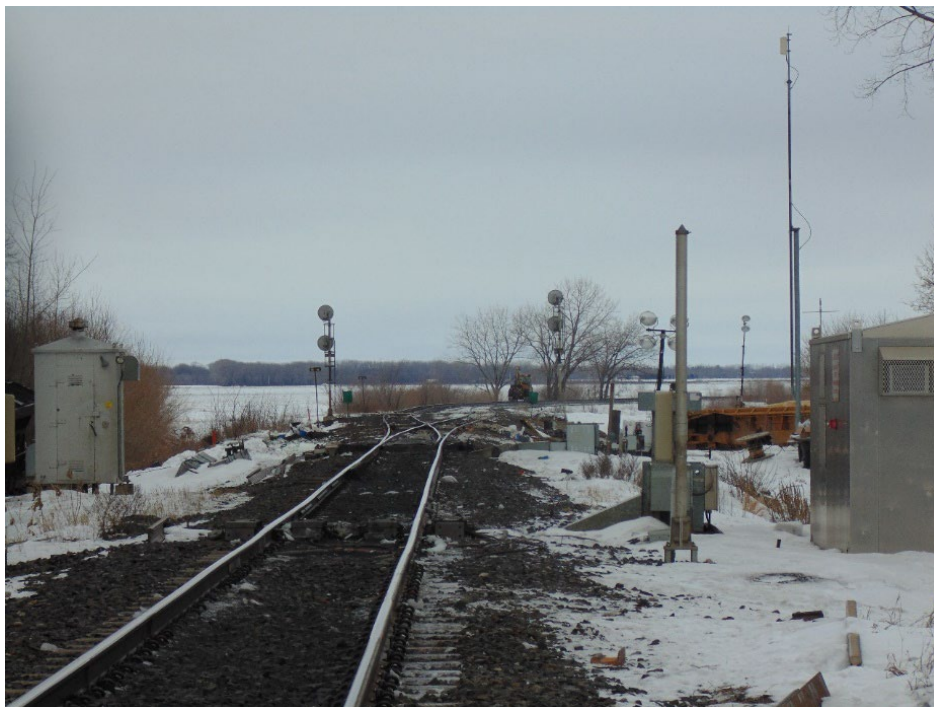
Figure 8. Vue vers l'ouest du signal 504S et du signal 504N à Nattress montrant la transition d'une voie principale double à une voie principale simple (Source : BST)

Du point milliaire 50,84 au point milliaire 50,51 environ (distance de quelque 1700 pieds), la voie vire à gauche (dans le sens de marche du train 318) à l'approche du branchement symétrique à Nattress (point milliaire 50,37). Dans le cas d'un train se déplaçant vers l'est qui circule sur la voie principale sud avec une visibilité dégagée, les indications du signal 504S (point milliaire 50,4) sont normalement visibles d'environ 1600 pieds à l'ouest (point milliaire 50,7). Au-delà de 1600 pieds, les signaux sont cachés par les broussailles et le feuillage le long de l'emprise ferroviaire.

Lorsque la voie nord adjacente est occupée par un train, la combinaison du train adjacent et de la courbure de la voie cache les indications du signal 504S (point milliaire 50,4) jusqu'à environ 900 pieds à l'ouest (point milliaire 50,57).
