# RAPPORT D'ENQUÊTE SUR LA SÉCURITÉ DU TRANSPORT FERROVIAIRE R23D0011

## COLLISION À UN PASSAGE À NIVEAU

Réseau de transport métropolitain  
Train de banlieue EXO 816  
Point milliaire 62,18, subdivision de St-Hyacinthe de la  
Compagnie des chemins de fer nationaux du Canada  
Saint-Bruno-de-Montarville (Québec)  
27 janvier 2023

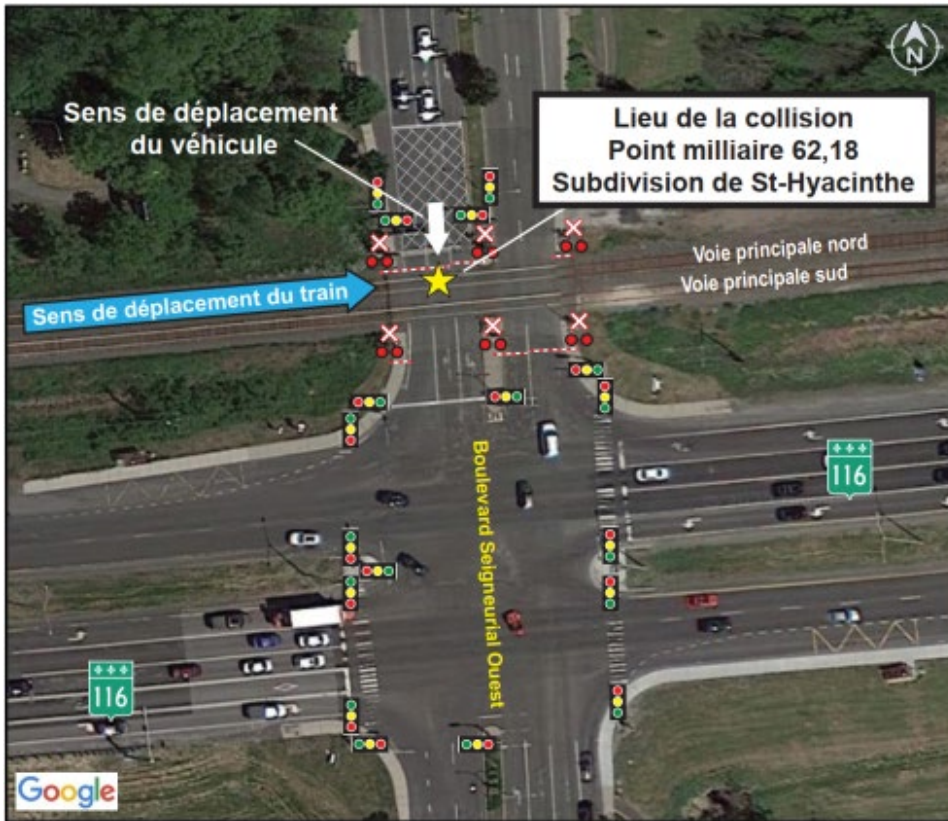
Figure 2. Lieu de la collision (Source : Google Maps, avec annotations du BST)

La collision s'est produite à un PN public équipé de dispositifs de signalisation automatique (feux clignotants, cloches et barrières de sécurité) qui étaient activés. Quoique partiellement enneigée au moment de l'événement, la chaussée était en bon état. Le véhicule a été heurté au niveau de la roue avant droite et a été projeté sur une distance d'environ 20 m vers le côté nord-est du PN. Le train est demeuré sur les rails et la locomotive n'a subi que de légers dommages. Aucun déversement de carburant ne s'est produit (figure 2).

La voie ferrée ne semblait pas avoir été endommagée. Les dispositifs de signalisation automatique situés sur le terre-plein central au nord du PN ont été arrachés lorsque le véhicule a été projeté par l'impact.

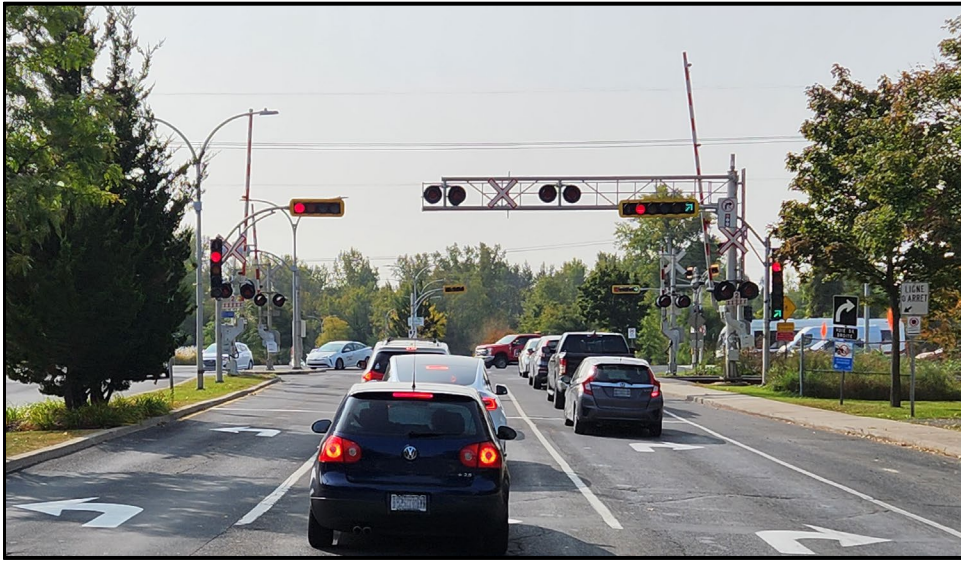
Figure 3. Intersection du boulevard Seigneurial Ouest et de la route 116, vue du boulevard Seigneurial Ouest, en direction sud (Source : BST)

Le PN est situé à proximité immédiate de l'intersection de la route 116<sup>5</sup> et du boulevard Seigneurial Ouest<sup>6</sup>—deux routes à fort débit de circulation. Cette intersection présente un ensemble complexe de signalisation routière et ferroviaire. Les feux de circulation et les dispositifs d'avertissement du PN sont interconnectés (figure 3).

La conductrice a effectué un arrêt inopiné sur la voie ferrée à la suite du déclenchement des feux clignotants des dispositifs de signalisation automatique du PN. Plusieurs stimuli lumineux se trouvaient alors dans le champ visuel rapproché de la conductrice, notamment les multiples feux de circulation de l'intersection routière, les décorations lumineuses accrochées aux lampadaires, les phares et feux de position des nombreux autres véhicules, ainsi que les feux clignotants et les barrières en mouvement des dispositifs de signalisation automatique du PN.

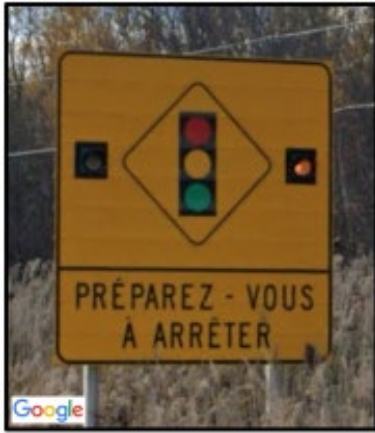
Figure 4. Panneau de signalisation avancée installé sur la route 116 (Source : Google Maps)

Les feux de circulation installés à cette intersection sont interconnectés avec les systèmes de détection installés sur la voie ferrée. Ainsi, la présence d'un train à l'approche du PN est détectée au moins 25 secondes avant le déclenchement des dispositifs de signalisation automatique du PN. Les feux de circulation entrent alors en mode de pré-déclenchement prioritaire selon une séquence précise afin de libérer la circulation avant le déclenchement du système d'avertissement du PN. Ce système permet, entre autres, de déclencher les feux clignotants jaune des panneaux de signalisation avancée avertissant les automobilistes circulant sur la route 116 de se préparer à s'arrêter. Ces panneaux sont situés à environ 250 m de chaque côté de l'intersection avec le boulevard Seigneurial Ouest (figure 4).
