RAPPORT D'ENQUÊTE SUR ACCIDENT FERROVIAIRE  
R95T0259

ENTRE LE CANADIEN NATIONAL  
ET VIA RAIL CANADA INC.  
DOMMAGES À DU MATÉRIEL ROULANT DE VOYAGEURS  
SUBDIVISION KINGSTON (ONTARIO)  
15 AOÛT 1995

Rapport numéro R95T0259

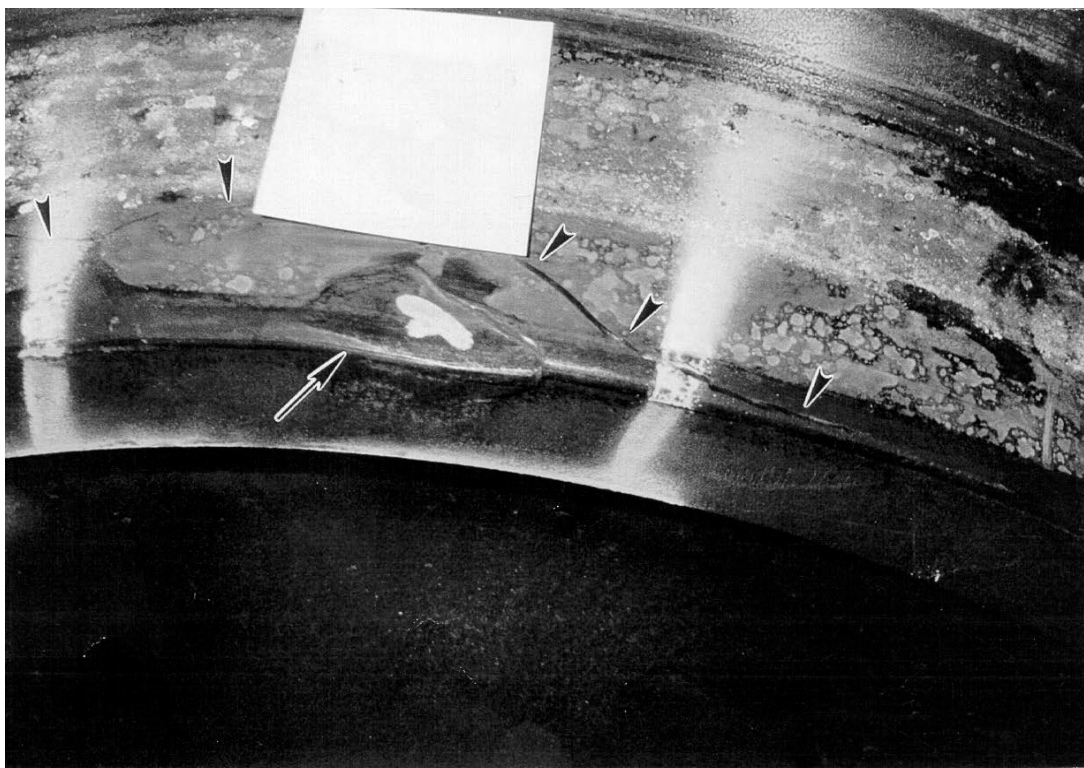
Le 15 août 1995, le train n° 65 de VIA Rail Canada Inc. (VIA) a parcouru sans incident le trajet Montréal-Toronto. L'équipe du train n'a pas relevé d'anomalies au cours du voyage, dont la plus grande partie s'est déroulée dans la subdivision Kingston du Canadien National (CN) (environ 320 milles) à des vitesses atteignant 100 mi/h. Une fois les voyageurs descendus à la gare Union, le train s'est rendu au centre d'entretien de Toronto pour faire l'objet d'une vérification avant départ. Au cours de cette inspection, on a relevé des marques de chocs sur 24 roues situées du côté qui avait été le côté sud du train pendant le voyage. Les marques relevées étaient à peu près toutes de la même taille et étaient situées sur la table de roulement des roues, près de la face de la jante; la gravité des dommages était variable (voir la Figure 1).

1. Des marques typiques de dommages causés par un choc à haute pression ont été relevées sur les bords des roues, près du rebord extérieur des tables de roulement.

2. Les marques de choc et les constatations de l'analyse métallurgique des roues sont typiques de dommages consécutifs à l'interaction avec des coeurs de croisement en mauvais état.

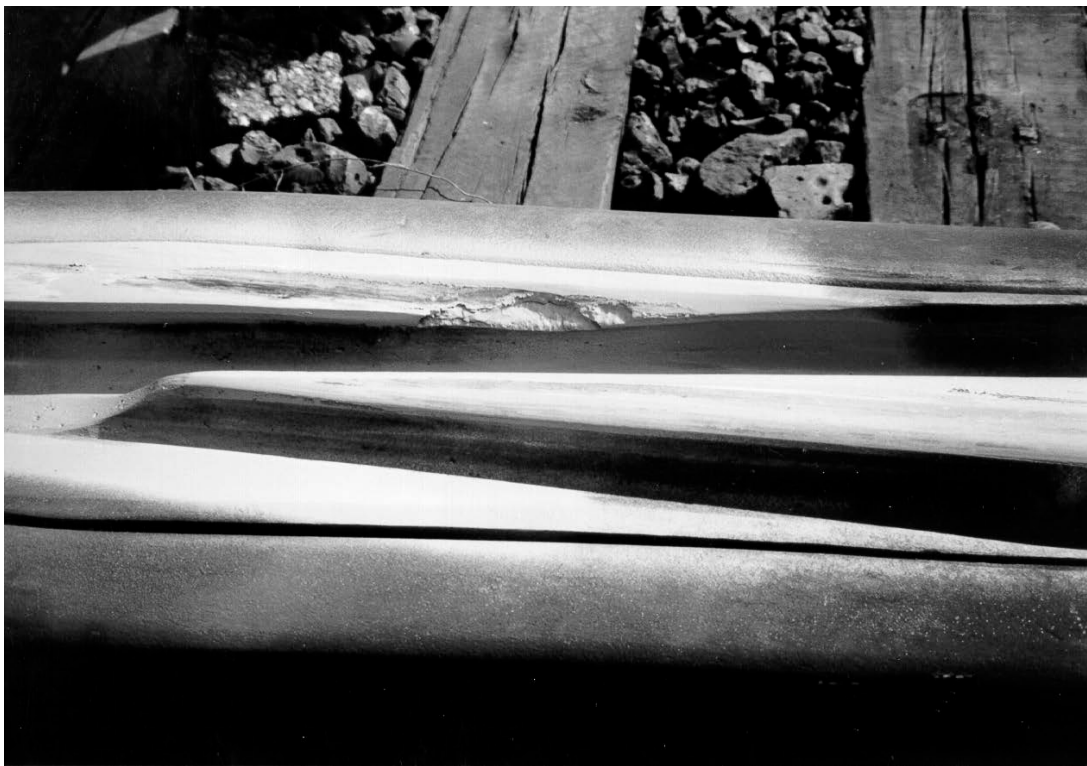
Le 25 octobre 1995, un coeur de croisement dont le secteur en acier au manganèse était écaillé a été découvert au point milliaire 270,6 près de Port Hope (Ontario) par des enquêteurs du BST et des membres du personnel du CN. La partie écaillée, située au point de transfert du poids du coeur de croisement, mesurait environ 1 pouce et 1/2 de largeur, 8 pouces de longueur et 3/4 de pouce de profondeur (voir la Figure 2).

L'écaillage du coeur de croisement est causée par de la fatigue générée par le contact entre les roues et le coeur de croisement. Une fissure horizontale prend naissance sous la surface du secteur en acier au manganèse. Dans des conditions de service continu, une fissuration verticale par fatigue apparaît et se propage à partir des

extrémités de la fissure horizontale, et finit par causer la séparation d'une grande partie du secteur en acier au manganèse. La cavité aux arêtes vives qui se forme alors dans la surface de roulement cause les dommages les plus graves à la première roue qui passe sur le coeur de croisement, après quoi elle cause de moins en moins de dommages aux roues suivantes à mesure que l'arête est martelée et émoussée par le passage continu des wagons.

1. Les dommages au coeur de croisement ont été attribués à de l'écaillage (fatigue due au contact de passage).
2. L'écaillage était tellement étendu que de grandes sections de la surface de roulement étaient disparues.
3. L'écaillage aurait commencé par une fissuration dans la zone touchée par la chaleur de la soudure de réparation.

Pour réparer l'écaillage sur les coeurs de croisement, on remplit la partie écaillée de matériau de soudage et on meule l'excédent de soudure. Le produit de réparation n'a pas autant de souplesse que le matériau d'origine. Les chocs des roues peuvent causer l'écaillage du matériau de réparation.
