RAPPORT D'ENQUÊTE SUR ACCIDENT FERROVIAIRE

DÉRAILLEMENT

VIA RAIL CANADA INC.
TRAIN DE VOYAGEURS NUMÉRO 60
POINT MILLIAIRE 301,4, SUBDIVISION KINGSTON
OSHAWA (ONTARIO)
21 MARS 1996

RAPPORT NUMÉRO R96T0095

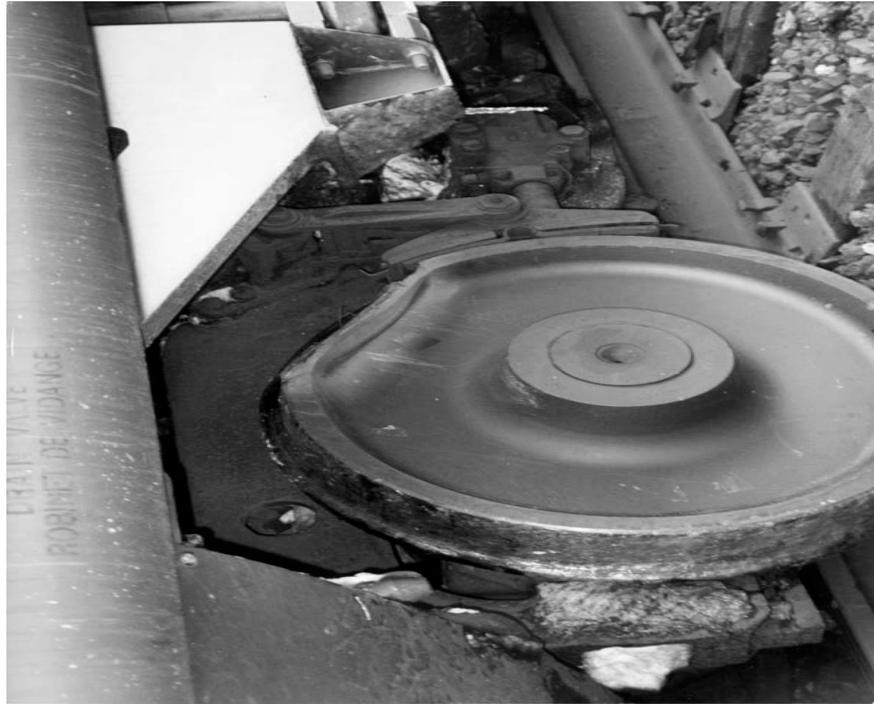
L'équipe prend les mesures d'urgence nécessaires et détermine que le bogie avant (essieux montés n^{os} 3 et 4) de la première voiture derrière la locomotive, la voiture légère, rapide, confortable-2 (LRC-2) n° 3336, a déraillé.

La surface de roulement de chaque roue de l'essieu monté avant (position n° 4) de la voiture n° 3336 présente des méplats de 15 pouces et demi.

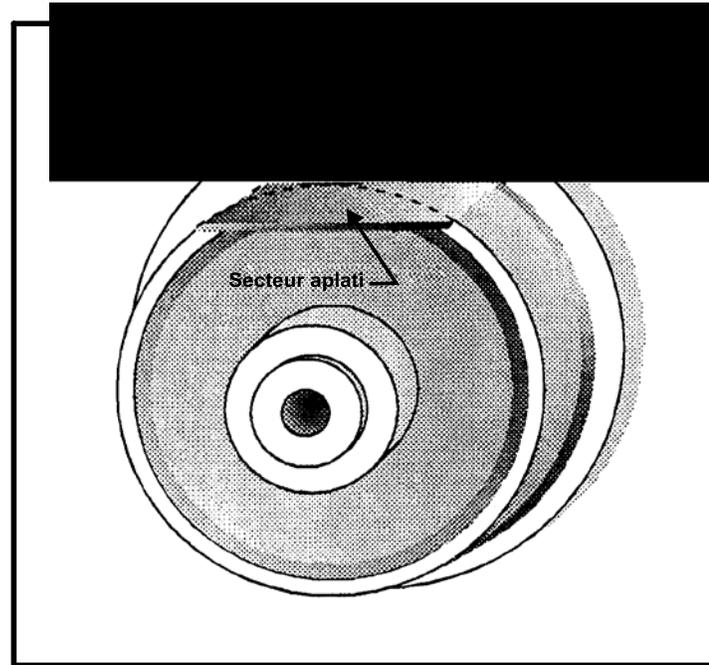
L'essieu monté n° 4 de la voiture n° 3336 a été lourdement endommagé.
