RAPPORT D'ENQUÊTE SUR ACCIDENT FERROVIAIRE  
R97T0075

RUPTURE D'UN LONGERON DE BOGIE

CANADIEN NATIONAL  
WAGON-CITERNE PROX 88181  
POINT MILLIAIRE 125,6, SUBDIVISION KINGSTON  
BROCKVILLE (ONTARIO)  
30 JANVIER 1997

Rapport numéro R97T0075

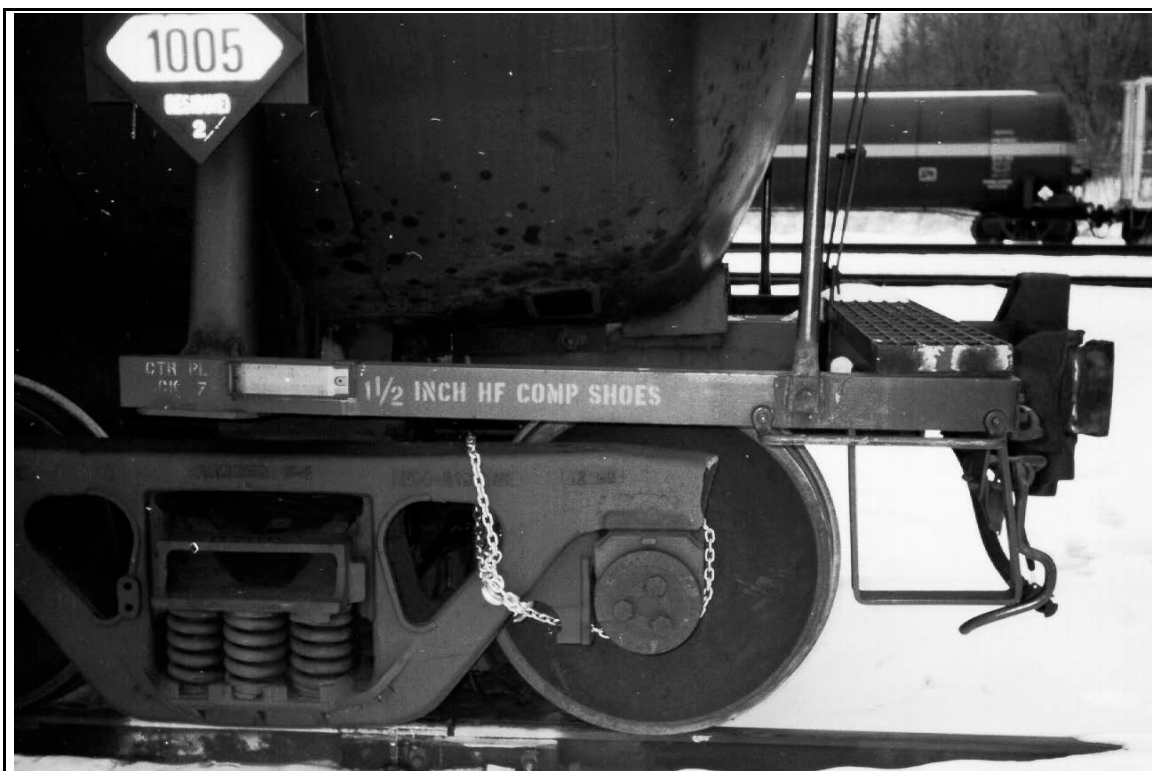
Vers 15 h le 30 janvier 1997, au point milliaire 117,9 de la subdivision Kingston, un agent de train du Canadien National (CN) à bord du train de marchandises n° 590 du CN (train 590) remarque, pendant une manoeuvre à Maitland (Ontario), qu'un montant de la plaque de garde de l'extrémité «A» du longeron de bogie (position R-4) manque sur le wagon-citerne PROX 88181 (le wagon-citerne). On immobilise le train et l'équipe de train examine le wagon-citerne. Le chef de train demande au mécanicien de ramener le train 590 au triage de Brockville à Brockville (Ontario) à vitesse réduite (20 mi/h). À l'arrivée à Brockville, on déclare le wagon-citerne avarié et un préposé aux wagons enchaîne l'essieu au longeron de bogie afin que le wagon-citerne puisse être manoeuvré dans le triage et amené sur la voie de réparation (Figure 1).

Une fissure qui a pris naissance dans l'arrondi entre la voûte et le montant extérieur de la plaque de garde s'est propagée verticalement dans le longeron de bogie, entre le montant extérieur de la plaque de garde et le longeron de bogie. La topographie de la rupture indique que la défaillance est attribuable à une rupture fragile due à une contrainte excessive.

1. Le longeron de bogie s'est rompu à cause d'une rupture fragile due à une contrainte excessive qui a pris naissance dans l'arrondi entre le sommet et le montant extérieur de la plaque de garde.

2. La rupture fragile due à une contrainte excessive a été causée par la présence de défauts de coulée, l'application d'un cordon de soudure transversal autour de la glissière, la dureté et la résistance inférieure à la rupture de l'acier du longeron de bogie, et le temps froid.

La Procor Limited a révisé ses méthodes et modifié la configuration de la soudure du revêtement d'usure. Elle a aussi mis sur pied un programme d'inspection des soudures transversales lorsque les bogies sont démontés.
