RAPPORT D'ENQUÊTE SUR UN ÉVÉNEMENT FERROVIAIRE

R98V0148

COLLISION PAR L'ARRIÈRE

CHEMIN DE FER CANADIEN PACIFIQUE

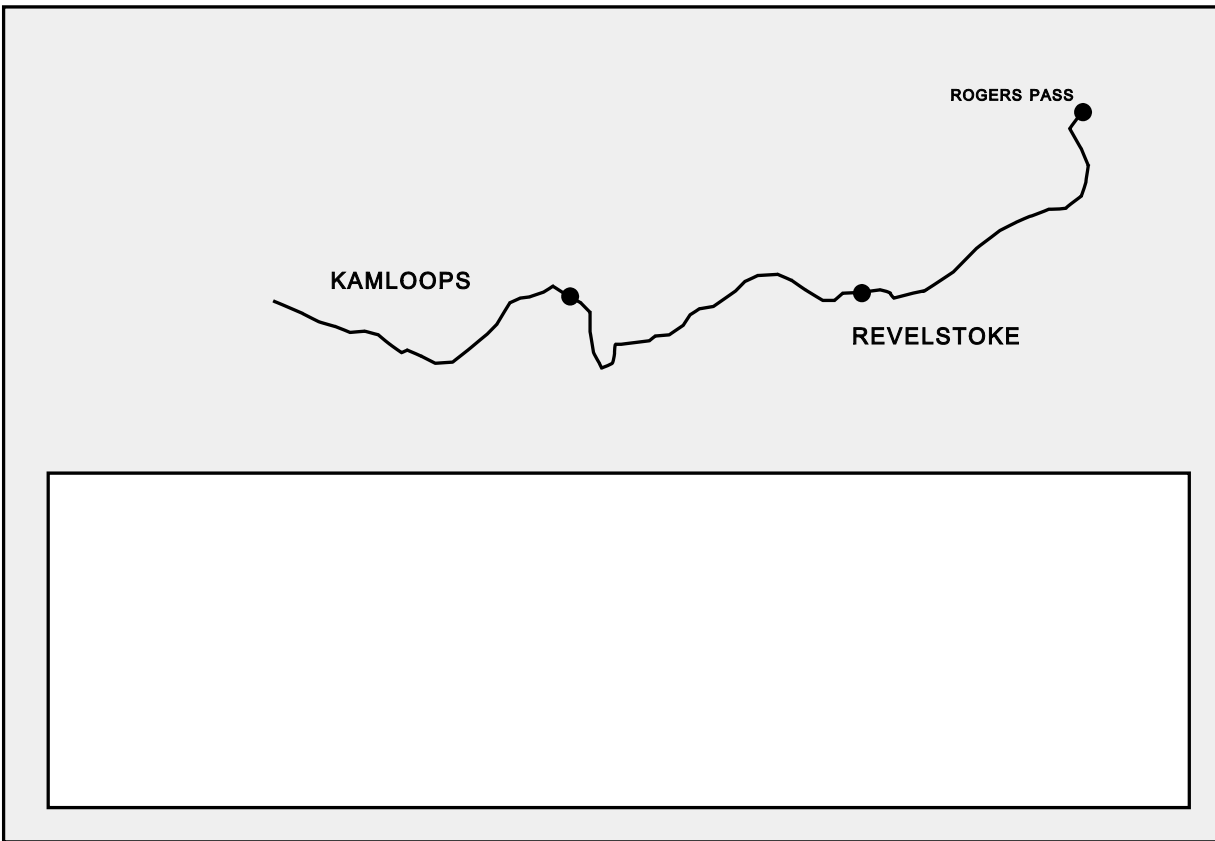
En direction ouest, la subdivision Shuswap va de Revelstoke (point milliaire 0,0) à Kamloops (Colombie-Britannique) (point milliaire 128,5). Dans ce tronçon, la voie principale est simple sauf entre le point milliaire 2,0 et le point milliaire 6,1, entre le point milliaire 69,0 et le point milliaire 80,2, et entre le point milliaire 103,8 et le point milliaire 128,5, où elle est double. Un détecteur de boîtes chaudes (DBC) est situé au point milliaire 77,5; cet appareil balaie les roulements des roues au passage des trains et émet un message radio indiquant leur état.

La vitesse maximale autorisée pour les trains de marchandises sur le tronçon nord de la voie principale nord, entre le point milliaire 77,2 et le point milliaire 80,2, est de 30 mi/h. Comme le train 463 avait subi une panne de l'unité de détection et de freinage (UDF), il ne pouvait rouler à plus de 25 mi/h.

Environ 955 pieds à l'est du point milliaire 78,0, la voie décrit une courbe de cinq degrés vers la droite.

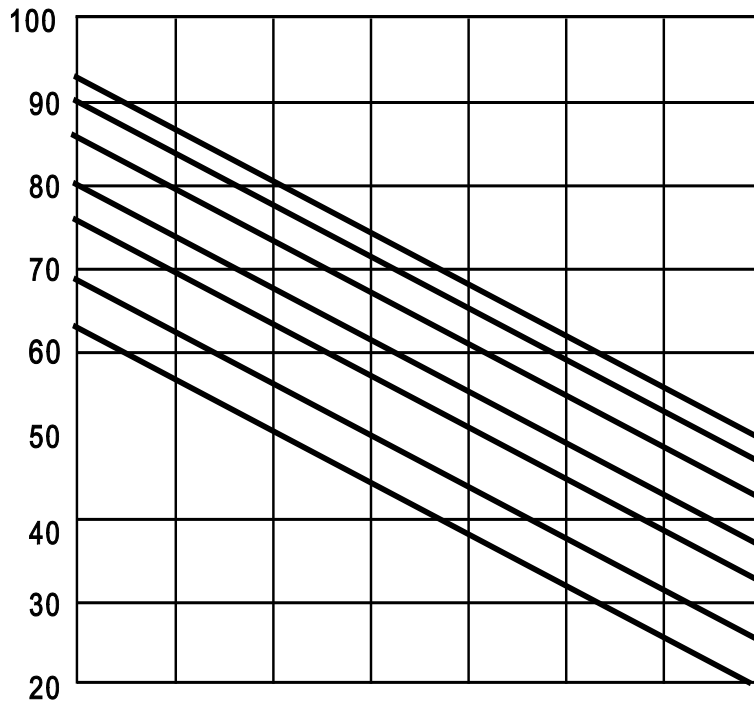
Le BST a procédé à une évaluation des communications verbales entre les membres des équipes de trains afin d'apprécier l'incidence du bruit sur les communications entre les membres des équipes des locomotives. Les principes et les techniques utilisés aux fins de cette évaluation figurent dans la norme ISO 9921-1, *Évaluation ergonomique de la communication parlée - Partie 1 : Niveau d'interférence avec la parole et les distances de communication pour des personnes ayant une capacité d'audition normale en communication directe (méthode SIL)*. Les caractéristiques acoustiques pertinentes du bruit sont résumées selon un indice ponctuel appelé niveau d'interférence avec la parole (de l'anglais, *speech interference level* – SIL). Le SIL correspond à la moyenne arithmétique des niveaux de pression acoustique des parasites sonores exprimée en dB, dans les quatre bandes d'octave centrées sur les fréquences de 500, 1 000, 2 000 et 4 000 hertz (Hz). L'effort vocal qu'on doit fournir pour tenir une communication compréhensible augmente en fonction de la distance entre le locuteur et le destinataire et de l'augmentation du SIL. La figure 3 montre la relation qui existe entre le SIL permettant une communication satisfaisante et la distance maximale entre le locuteur et le destinataire, pour sept niveaux d'effort vocal du locuteur.

On peut déterminer la distance maximale à laquelle deux personnes peuvent communiquer verbalement de façon efficace à l'aide de la figure 3, après avoir corrigé les résultats en fonction des niveaux de bruit ambiant (dBA) et du port de protecteurs d'oreilles. Les valeurs sont présentées au tableau 2.
