RAPPORT D'ENQUÊTE SUR UN ACCIDENT FERROVIAIRE  
R99H0007

DÉRAILLEMENT / COLLISION

VIA RAIL CANADA INC.  
TRAIN DE VOYAGEURS NUMÉRO 74  
POINT MILLIAIRE 46,7, SUBDIVISION CHATHAM  
DU CANADIEN NATIONAL  
THAMESVILLE (ONTARIO)  
23 AVRIL 1999

Rapport numéro R99H0007

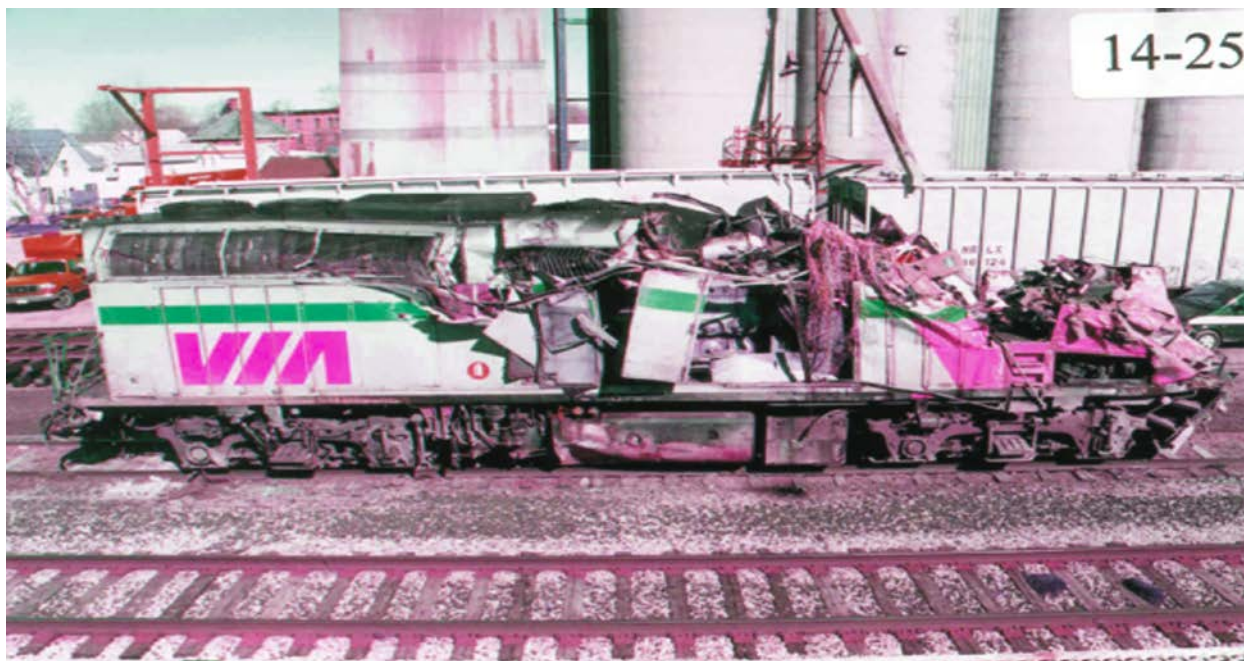
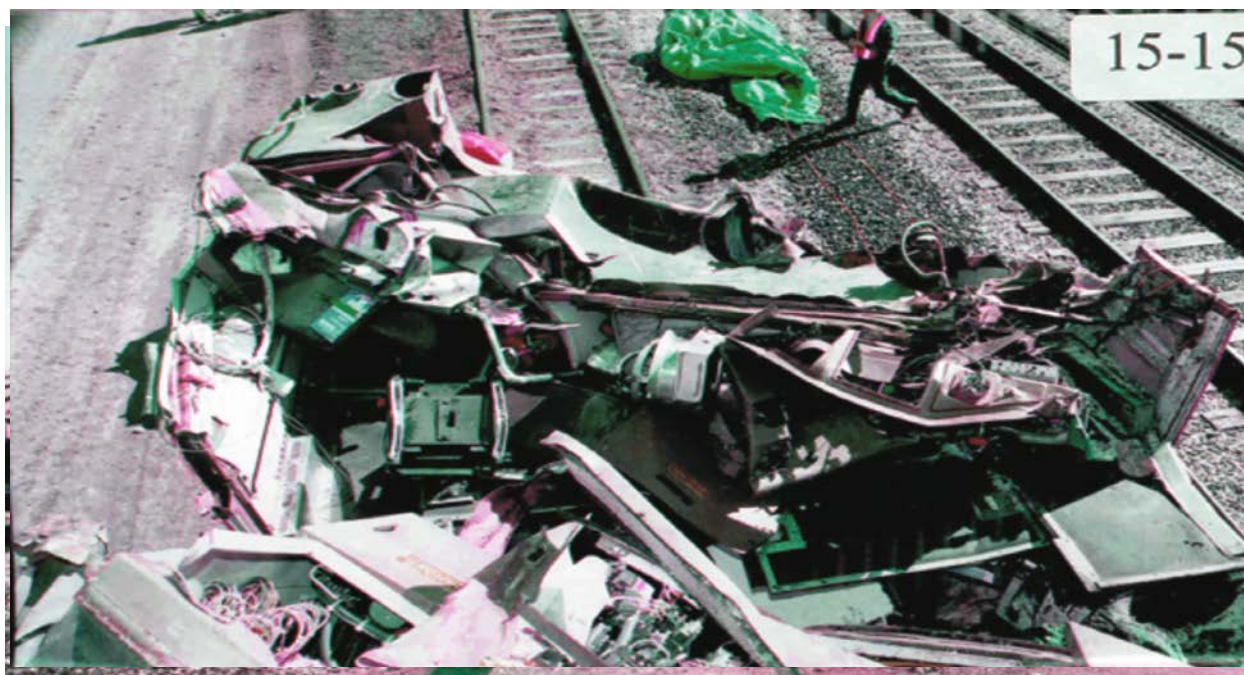
1.12.3 Dommages causés à la structure de la locomotive 6423

Après l'accident, la locomotive a été transportée jusqu'à Ottawa, où l'on a procédé à une analyse de résistance aux chocs. Voici une description des dommages subis par la locomotive 6423, particulièrement en ce qui a trait à sa résistance aux chocs.

- Montants anticollision - Le montant anticollision droit a été poussé vers l'arrière et vers la gauche, tandis que le montant anticollision gauche n'a pas été déplacé de façon sensible. Même si le montant anticollision gauche ne montrait pas de déformation visible, le capot court a été enfoncé près du haut du montant et a été arraché. Le montant anticollision droit n'a pas été plié dans le sens de la longueur, mais le haut a été repoussé vers l'arrière. Sa structure d'appui, au bas du faux-châssis, s'est brisée. Un examen attentif du montant anticollision gauche a révélé des dommages similaires à sa structure d'appui dans le faux-châssis, mais ces dommages n'étaient pas aussi étendus.
