RAPPORT D'ENQUÊTE SUR UN ACCIDENT FERROVIAIRE
R99S0071

ACCIDENT À UN PASSAGE À NIVEAU

VIA RAIL CANADA INC.
TRAIN DE VOYAGEURS NUMÉRO 71
POINT MILLIAIRE 101,19,
SUBDIVISION CHATHAM DU CANADIEN NATIONAL
WINDSOR (ONTARIO)
6 AOÛT 1999

Rapport numéro R99S0071

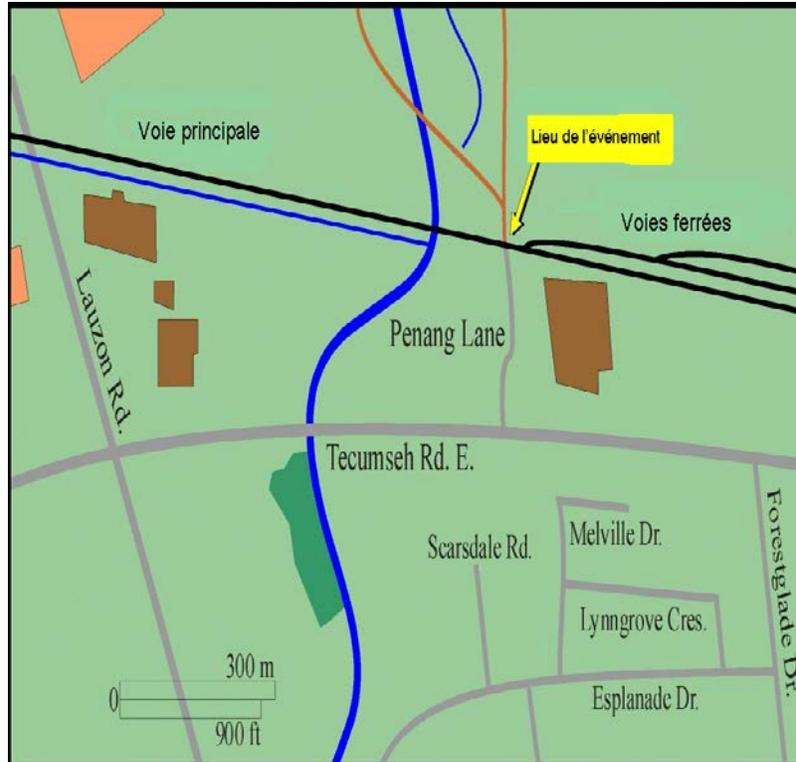
gare de Windsor, une route asphaltée à deux voies appelée Banwell Road (point milliaire 100,61) croise la voie ferrée à un angle de 90 degrés; ce passage à niveau est protégé par des feux clignotants, une cloche et des barrières. Un peu à l'ouest de Penang Lane, une autre route asphaltée à deux voies appelée Lauzon Road (point milliaire 101,76) croise aussi la voie ferrée à 90 degrés; ce passage à niveau est aussi protégé par des feux clignotants, une cloche et des barrières. La figure 1 illustre les environs de ces passages à niveau.

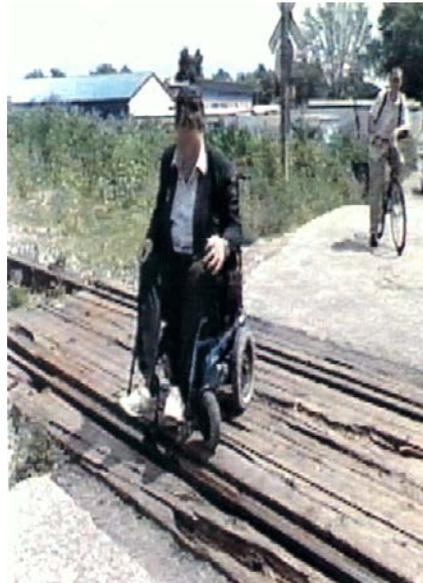
Le passage pour piétons croisait la voie principale simple à un angle de 71 degrés et était protégé des deux côtés par des panneaux réfléchissants standard (croix d'avertissement) et un panneau d'arrêt. L'abord asphalté, au nord de Penang Lane, était inégal près du platelage du passage à niveau. Le platelage était en très mauvais état, la surface étant inégale parce que le bois était craquelé et que des morceaux avaient disparu (voir la figure 2). Le platelage couvrait toute la longueur du passage à niveau et une planche débordait du côté extérieur des rails de chaque côté.

Par suite de cet accident au passage à niveau, des agents de la sécurité ferroviaire de Transports Canada, région de l'Ontario, accompagnés de superviseurs du Canadien National (CN) et de la Ville de Windsor, ont inspecté le passage à niveau. Après cette inspection, des planches du passage à niveau ont été remplacées immédiatement.

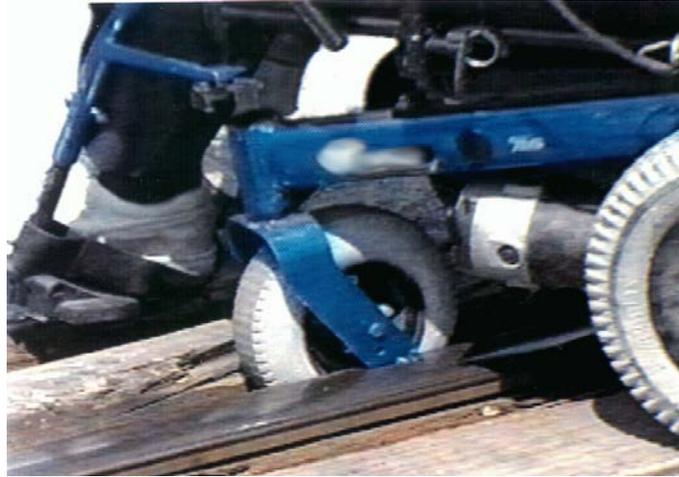
Le platelage était placé de telle façon qu'il laissait un espace pour que les boudins des roues puissent rouler sans danger sur toute la longueur du passage à niveau. Le *Règlement sur les passages à niveau au croisement d'un chemin de fer et d'une voie publique* de Transports Canada exige qu'on ménage une ornière mesurant de 65 mm à 120 mm de largeur et de 50 mm à 75 mm de profondeur entre le côté intérieur du rail de roulement et la surface de la route. La largeur courante des roues avant des fauteuils roulants motorisés munis de bandages est de 45 mm à 50 mm. La figure 3 montre un fauteuil roulant motorisé courant, avec une roue pivotante engagée du côté extérieur du rail.

1. Les occupants des fauteuils roulants sont restés immobilisés au passage à niveau quand leurs fauteuils roulants sont restés coincés dans les ornières adjacentes aux rails de roulement. Les ornières étaient un peu plus larges que les roues avant. À cause de la largeur et de la profondeur des ornières, les occupants n'ont pas été en mesure de se dégager de leur fâcheuse position.
2. La détérioration du platelage et des abords asphaltés du passage à niveau a probablement fait en sorte que les occupants ne soient pas en mesure de diriger leurs fauteuils roulants.
