RAPPORT D'ENQUÊTE FERROVIAIRE  
R99S0100

COLLISION ET DÉRAILLEMENT À UN PASSAGE À NIVEAU  
DU TRAIN DE VOYAGEURS N° 85  
DE VIA RAIL CANADA INC.  
AU POINT MILLIAIRE 33,54  
DE LA SUBDIVISION GUELPH  
DE LA GODERICH-EXETER RAILWAY COMPANY  
À LIMEHOUSE (ONTARIO)  
LE 9 NOVEMBRE 1999

Rapport numéro R99S0100

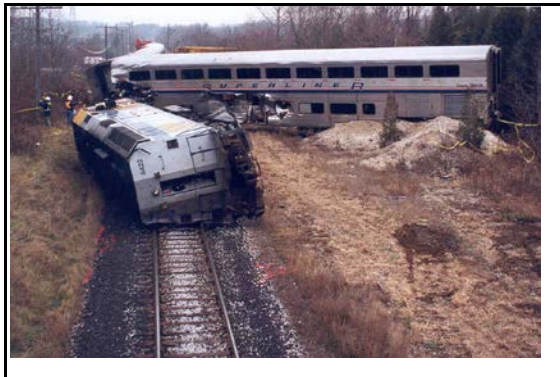
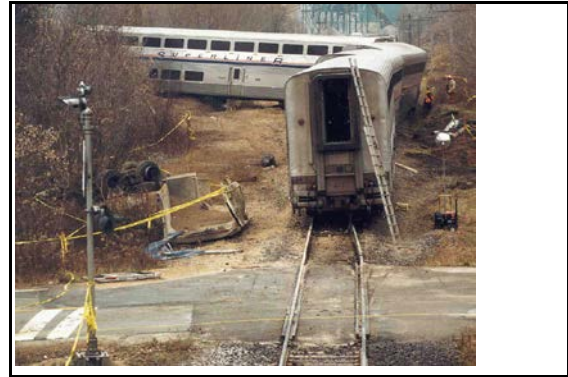
Les données du consignateur d'événements de la locomotive indiquent que le train roulait à 63 mi/h quand un freinage d'urgence a été déclenché. Il roulait à environ 60 mi/h au moment de l'impact. Le train a déraillé du côté nord, a heurté un talus élevé, puis la locomotive s'est renversée sur le flanc gauche, a pivoté de 180 degrés pour s'immobiliser à 395 pieds à l'ouest du passage à niveau. Avant de finir sa course, la locomotive avait perdu ses deux bogies. L'examen des bogies et du châssis a révélé que les brides des appuis latéraux s'étaient détachés du dessous la locomotive.

La première voiture derrière la locomotive s'est dirigé vers l'ouest après avoir déraillé jusqu'à ce qu'elle se détache de la locomotive. Elle a continué en direction ouest-sud-ouest pour s'immobiliser à 362 pieds à l'ouest du passage à niveau, perpendiculairement à la voie ferrée. Les trois voitures suivantes ont poursuivi leur course parallèlement à la voie, s'inclinant à des angles variés. Quand la dernière voiture s'est immobilisée, son arrière se trouvait à 52 pieds à l'ouest du passage à niveau.

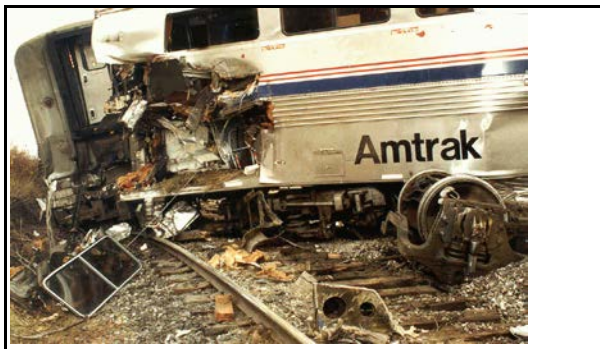
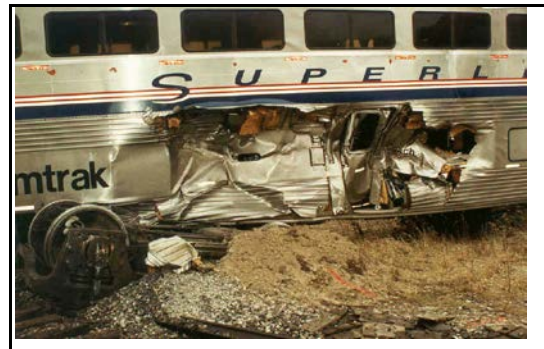
Figures 3 et 4 – Dommages causés à la voiture n° 34036

La voiture AMT n° 34036, la première derrière la locomotive (voiture de tête), a subi des dommages majeurs du côté droit (nord). Quand la locomotive s'est séparée de ses bogies, la voiture de tête a été entraînée vers l'ouest et a heurté les bogies de la locomotive. Un peu à l'est du milieu de la voiture, un grand morceau de tôle en acier inoxydable, de 6 pieds 3 pouces de haut sur 20 pieds 3 pouces de long, a été arraché au moment de

l'impact. Les sièges doubles de cette section se sont trouvés à découvert, et l'escalier menant au niveau supérieur a été écrasé. À l'extrémité est de la voiture, l'impact a laissé un trou de 6 pieds 3 pouces de haut sur 11 pieds de long, détruisant le compartiment qui abrite l'appareillage électrique et la plomberie nécessaires au fonctionnement de la voiture, et une fenêtre du niveau supérieur a été éjectée. Au total, 12 montants en Z ont été détruits, de même qu'environ 35 pieds de poutre profilée. Cette voiture a fini par se séparer de la locomotive et par s'immobiliser en travers la voie, causant d'autres dommages au châssis.

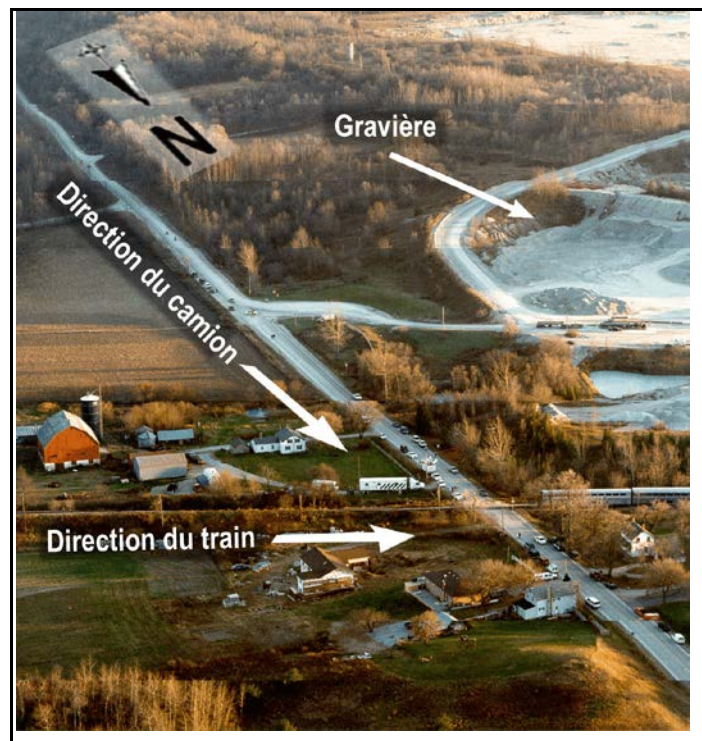
La figure 5 est une photographie aérienne des lieux prise suite à l'accident. Celui-ci s'est produit dans un milieu rural/résidentiel où il y a des maisons dans trois des quatre quadrants. Dans le quadrant sud-ouest, il y a un talus élevé qui empêche, à partir de 100 pieds au sud du passage à niveau, de voir venir les trains roulant vers l'est. Des arbres, des buissons et de la végétation cachent une gravière située à 360 pieds au sud du passage à niveau. Le côté ouest de la route en allant vers le sud est bordé d'arbres et de buissons sur environ 200 pieds, ainsi que la voie ferrée sur 500 pieds en direction ouest.

Dans le quadrant sud-est, entre le camion et le VIA 85, plusieurs résidences et immeubles, de gros arbres, des buissons décoratifs et d'autre végétation empêchent les conducteurs roulant vers le nord de bien

voir les trains venant de l'est. À plus de 200 pieds (60 m) au sud du passage à niveau, des immeubles bloquent complètement la visibilité en direction est. À 200 pieds (60 m), la distance de visibilité vers l'est est de 760 pieds (228 m). En s'approchant, les arbres et les buissons bloquent la visibilité dans le quadrant sud-est

jusqu'à 100 pieds (30 m) du passage à niveau où la distance de visibilité vers l'est est de 150 pieds (45 m). À 50 pieds (15 m), la distance de visibilité vers l'est est de 225 pieds (67,5 m).
