RAPPORT D'ENQUÊTE FERROVIAIRE

R99T0017

FRANCHISSEMENT D'UN SIGNAL D'ARRÊT ABSOLU
PAR LE TRAIN NUMÉRO 52
DE VIA RAIL CANADA INC.
AU POINT MILLIAIRE 232,8
DANS LA SUBDIVISION KINGSTON À TRENTON JUNCTION
TRENTON (ONTARIO)
LE 19 JANVIER 1999

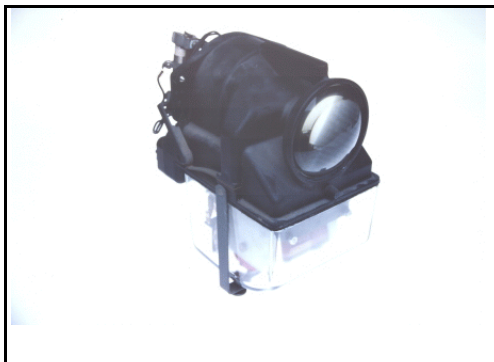
Un problème connu peut se poser avec les appareils de ce type lorsque la température est inférieure au point de congélation, l'ensemble peut geler en place si de l'humidité est présente dans le mécanisme et si l'ensemble à trois disques vient en contact avec le boîtier métallique. En l'occurrence, il se peut que le signal n'affiche pas l'indication voulue. Dans de telles conditions le dispositif de sécurité intégrée ne fonctionnerait pas.

Le signal à oculaire mobile, placé au sommet de l'arrangement de signaux du signal 2352S à Trenton Junction, a été examiné au Laboratoire technique du BST pour déterminer si une défektivité avait pu se produire quand le VIA 52 est arrivé à la hauteur du signal et qu'il l'a dépassé. Des représentants d'Alstom, le fabricant du mécanisme, et de l'organisme de réglementation, Transports Canada (TC), ont aussi assisté à l'examen. Le mécanisme a été démonté et ses pièces ont été examinées. L'examen n'a révélé aucun signe de défektivité et n'a pas non plus relevé d'humidité à l'intérieur du dispositif.
