## **RAPPORT D'ENQUÊTE SUR LA SÉCURITÉ DU TRANSPORT MARITIME M18P0257**

### **MEMBRES D'ÉQUIPAGE TOMBÉS À LA MER DEPUIS UN CANOT DE SECOURS**

Traversier roulier à passagers *Spirit of Vancouver Island*  
Swartz Bay, North Saanich (Colombie-Britannique)  
31 août 2018

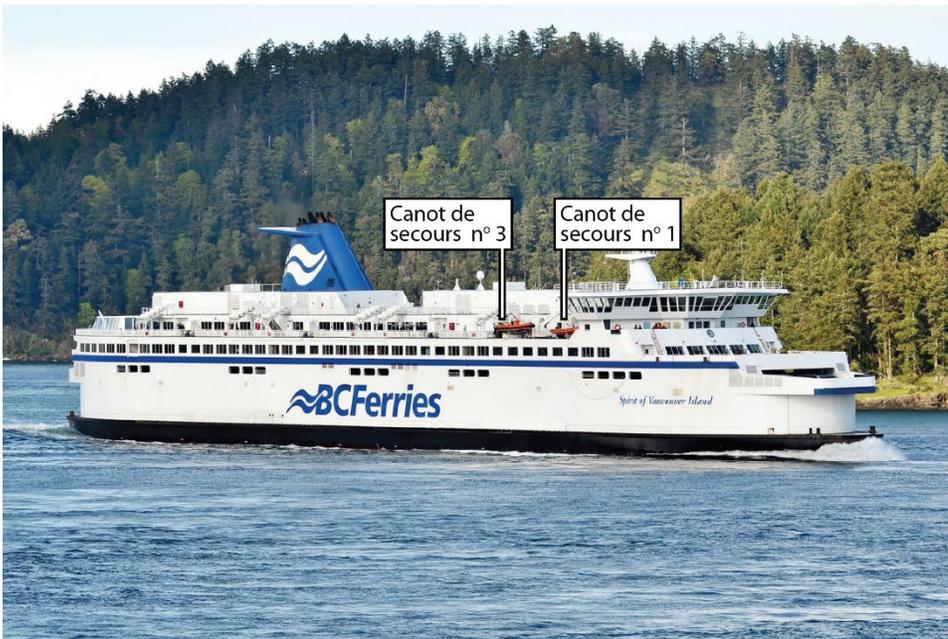
Le *Spirit of Vancouver Island* (figure 1) est un navire à coque en acier qui compte 8 ponts. Il appartient à la British Columbia Ferry Services Inc. (BC Ferries), qui en assure également l'exploitation. Sa capacité maximale est de 2059 passagers, 470 véhicules et 41 membres d'équipage.

Figure 1. Spirit of Vancouver Island : la photo montre les canots de secours n<sup>os</sup> 1 et 3 (source : British Columbia Ferry Services Inc., avec annotations du BST)

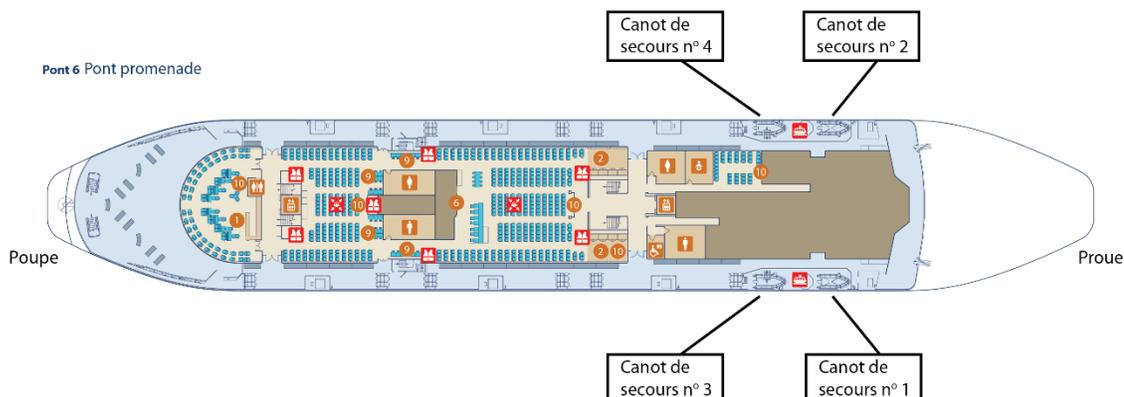
- Pont 1 : salle des machines
- Ponts 2, 3 et 4 : véhicules
- Pont 5 : passagers et commodités
- Pont 6 : pont promenade pour les passagers avec 4 canots de secours (2 à tribord, 2 à bâbord; voir la figure 2). Le pont 6 se situe à environ 14 m de la ligne de flottaison.
- Pont 7 : timonerie
- Pont 8 : toit de la timonerie

Figure 2. Diagramme montrant l'emplacement des 4 canots de secours sur le pont 6 du Spirit of Vancouver Island (source : CruiseMapper, avec annotations du BST)

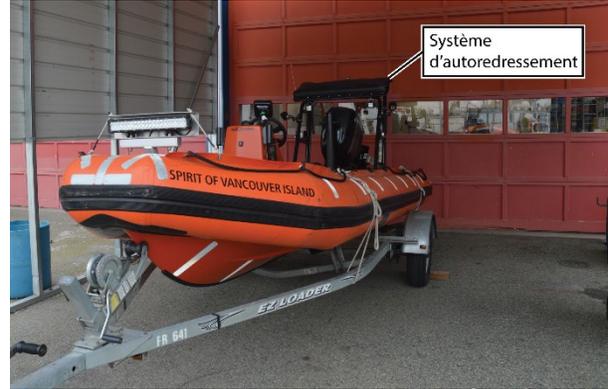
L'année 2016 marquait la fin de durée de vie utile des canots de secours n<sup>os</sup> 1 et 2 d'origine du navire. Ils ont été remplacés par de nouveaux modèles de canots de secours, mais les bossoirs et berceaux de leur poste de sauvetage respectif sont demeurés les mêmes. Les canots de secours d'origine étaient plats; ils étaient aussi démunis du système d'autoredressement compris dans la poupe des nouveaux modèles qui, de ce fait, étaient plus hauts (figure 3).

Figure 3. Canot de secours n<sup>o</sup> 1 montrant le système d'autoredressement (source : BST)

BC Ferries et l'installateur n'ont pas évalué le risque et les conséquences d'installer les nouveaux canots de secours sur l'équipement d'origine des postes ni sur les procédures d'exploitation des canots de secours par les équipages.

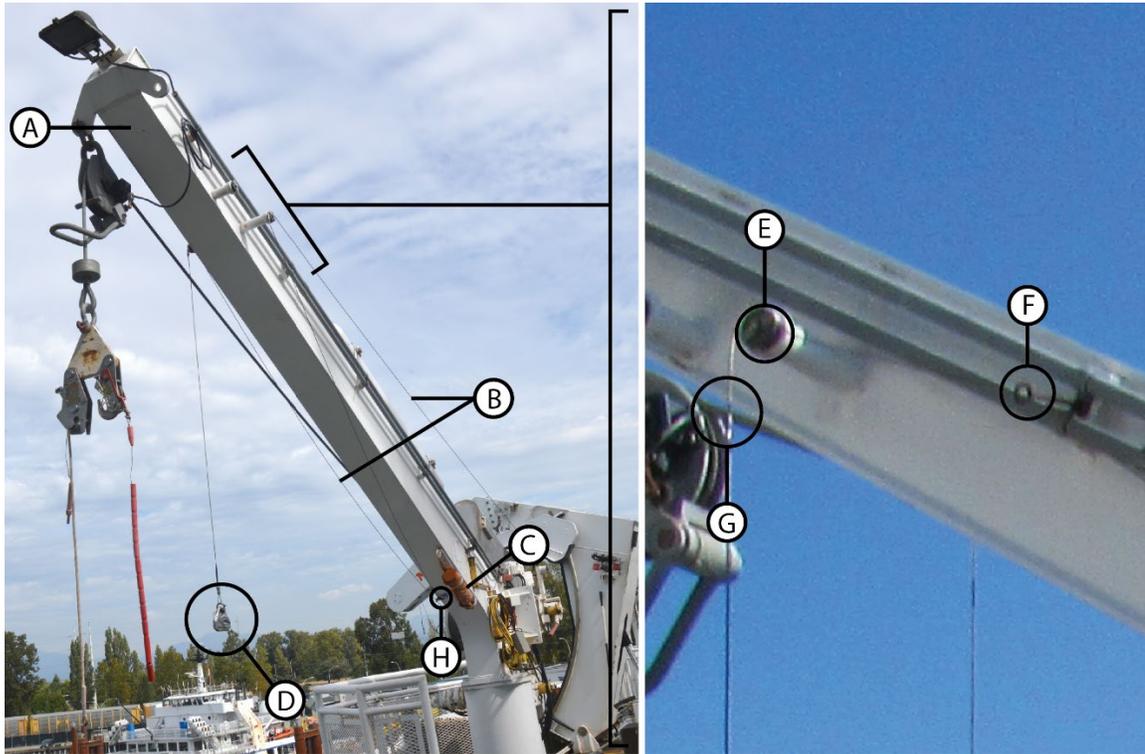
Les bossoirs des postes de canot de secours n<sup>os</sup> 1 et 2 du *Spirit of Vancouver Island* comprennent chacun un câble de contrôle de rotation autonome et un câble de déblocage de frein (figure 4). Les canots de secours n<sup>os</sup> 1 et 2 sont conçus de manière à ce que le barreur ou le brigadier<sup>3</sup> à bord puisse lui-même mettre à l'eau le canot à l'aide du câble de déblocage de frein et du câble de contrôle de rotation autonome qui s'étendent du canot de secours jusqu'au bossoir correspondant. On appelle cette opération *self-launching*, ou mise à l'eau autonome. Sinon, un membre d'équipage peut demeurer sur le pont à titre d'opérateur de bossoir et actionner le bossoir pour mettre à l'eau le canot de secours correspondant. On appelle cette opération une mise à l'eau avec opérateur de bossoir.

Figure 4. Bossoir du canot de secours n° 1 sur le Spirit of Vancouver Island (source : BST)

- A Potence de bossoir
- B Câble métallique reliant le câble de déblocage de frein au système de déblocage de frein
- C Sac du câble de déblocage de frein
- D Câble de rotation autonome
- E Roue à gorge la plus haute
- F Piton non fabriqué par le fabricant d'équipement d'origine
- G Butée
- H Raccord entre le câble de déblocage de frein et le câble métallique

événement, l'équipage rangeait les câbles de déblocage de frein et leur sac sous la potence de bossoir de chaque canot, comme le montre la figure 4.

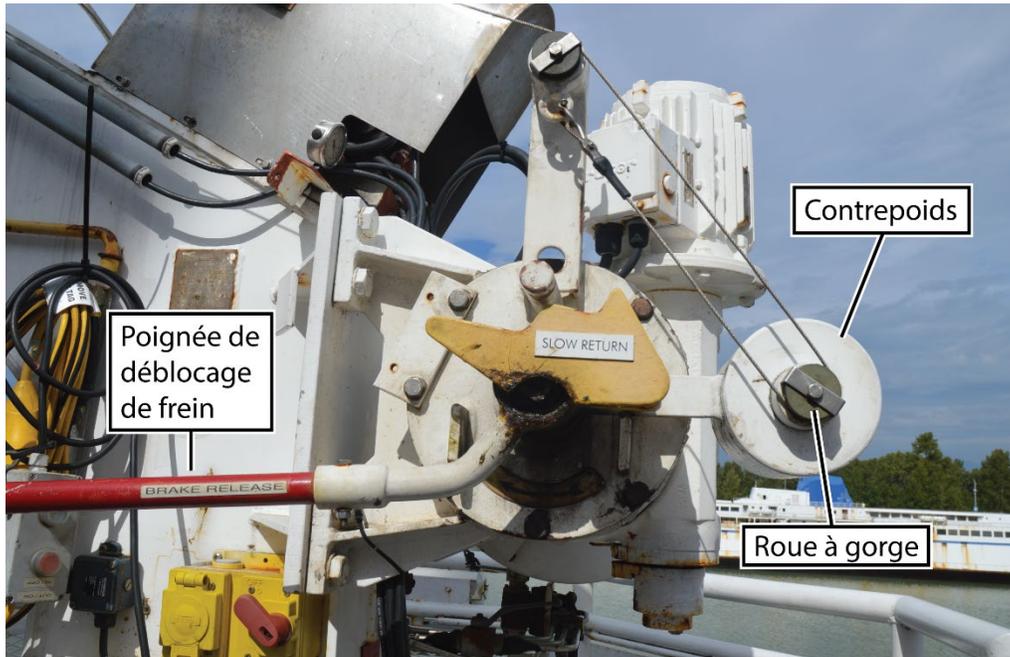
Lorsque le canot de secours est mis à l'eau avec l'aide d'un opérateur de bossoir, l'opérateur de bossoir se place à la hauteur du bossoir et le fait pivoter au moyen de sa commande de rotation. Puis, il débloque le frein du bossoir en élevant le contrepoids à la main ou en tirant la poignée de déblocage de frein du bossoir vers le bas, ce qui élève le contrepoids et débloque le frein (figure 5).

Figure 5. Photo du système de déblocage de frein du bossoir montrant le contrepoids, la roue à gorge et la poignée de déblocage de frein (source : BST)

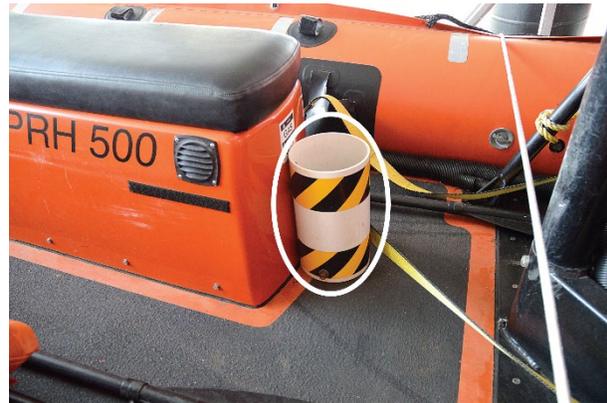
Figure 6. Contenant cylindrique de rangement du câble de déblocage de frein et son sac (source : BST)

les câbles de déblocage de frein devaient être largués (c.-à-d. laissés tomber et flotter librement dans l'eau à côté du canot de secours) chaque fois qu'un canot de secours était descendu au niveau de l'eau, et que l'équipage ne devait pas ranger ces câbles et leurs sacs sur les potences de bossoirs. L'équipage a alors fabriqué des contenants cylindriques (figure 6) pour ranger les câbles de déblocage de frein et leurs sacs sur les canots de secours nos 1 et 2 lorsque les canots étaient en position arrimée; dans chaque canot, ces contenants ont été installés à l'arrière du banc où le barreur a l'habitude de s'asseoir. L'équipage a transféré le câble de déblocage de frein et le sac des bossoirs nos 1 et 2 dans ces contenants.

Plusieurs mois après avoir transféré les câbles de déblocage de frein et leur sac dans ces contenants cylindriques, il s'est produit un autre incident au cours d'un exercice : le câble de déblocage de frein du poste de canot de secours n° 1 a été largué puis s'est entortillé autour de l'hélice de ce canot. Pour éviter que cet incident se reproduise, des membres d'équipage

ont pris l'habitude officieuse et non écrite de ne pas larguer le câble de déblocage de frein du canot de secours n° 1, mais plutôt de remettre le câble et le sac du canot de secours à un officier sur le pont lorsque le canot est mis à l'eau avec l'intervention d'un opérateur de bossoir. Lorsqu'il n'y avait pas d'officier au poste de canot de secours pour récupérer le câble et le sac, l'équipage les laissait sur le pont du navire. L'équipage n'a pas avisé la direction du navire de cette pratique ni de l'incident qui avait entraîné son adoption.

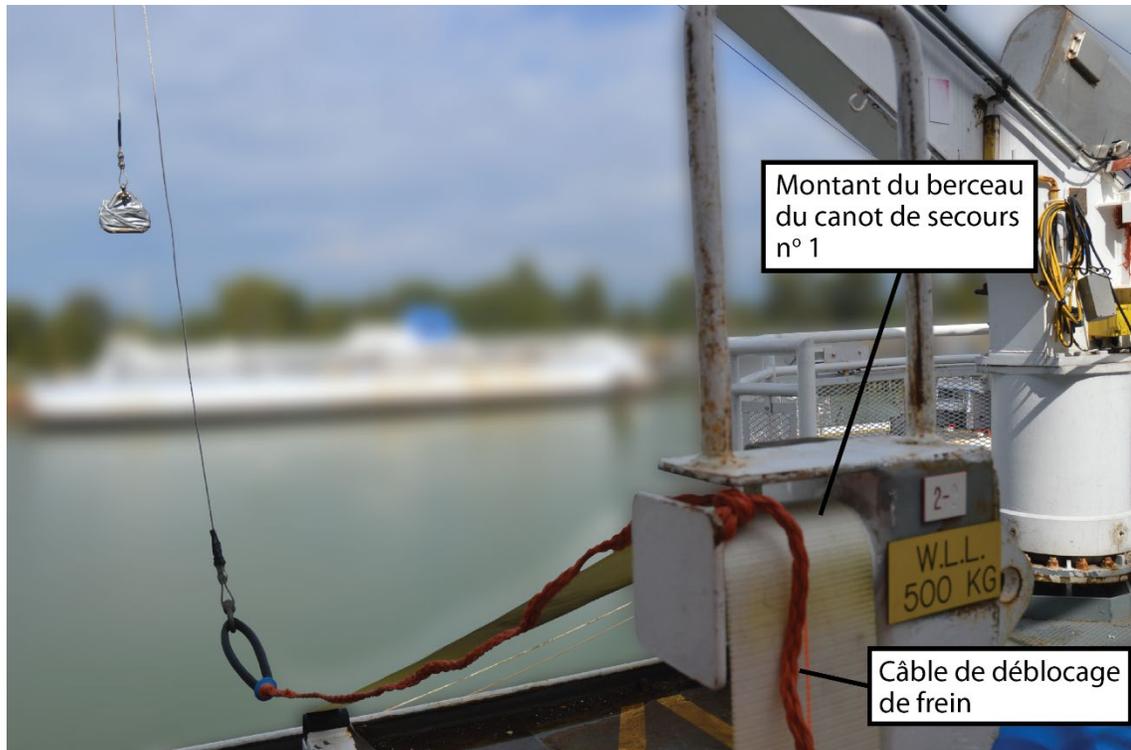
canot de secours de son berceau. Le capitaine est arrivé au poste de canot de secours à ce moment-là et a assisté au levage du canot de secours. Le dégagement du berceau étant suffisant, le barreur a tiré sur le câble de rotation autonome<sup>7</sup> qui pendait au-dessus du canot de secours pour faire pivoter la potence de bossoir vers l'extérieur. Lors du pivotement, le câble de déblocage de frein s'est déroulé d'environ 15 cm du sac sur le pont. Le câble de déblocage de frein s'est accroché à une section verticale du montant du berceau et s'est tendu (figure 7).

Figure 7. Câble de déblocage de frein accroché au montant du canot de secours n° 1 (source : BST)

Tandis que la potence de bossoir pivotait plus loin vers l'extérieur, le canot de secours s'est abaissé soudainement et le dessous de sa coque côté bâbord a heurté le rebord surélevé du pont extérieur. Le canot de secours s'est incliné vers l'extérieur à un angle tel que le barreur et le brigadier sont tombés du canot. Le barreur a fait une chute d'environ 14 m dans l'eau. De son côté, le brigadier a agrippé la bosse du canot de secours à environ 4 m au-dessus de l'eau. Le canot de secours a poursuivi sa descente vers l'eau, le brigadier toujours accroché à la bosse. Finalement, le brigadier a lâché la bosse et a fait une chute d'environ 2 m dans l'eau. Le canot de secours a atteint l'eau peu après.

Pendant la rotation de la potence de bossoir, le câble de déblocage de frein s'est déroulé de son sac sur le pont et s'est accroché au montant du berceau, probablement à cause d'un nœud qui s'était formé dans le câble à entre 1 et 2 m de l'endroit où le câble est relié à un câble métallique du système de déblocage de frein. Par conséquent, le câble de déblocage de frein s'est tendu. Cette tension s'est amplifiée au fur et à mesure que la potence de bossoir pivotait vers l'extérieur, jusqu'à ce que le frein de bossoir se débloque.

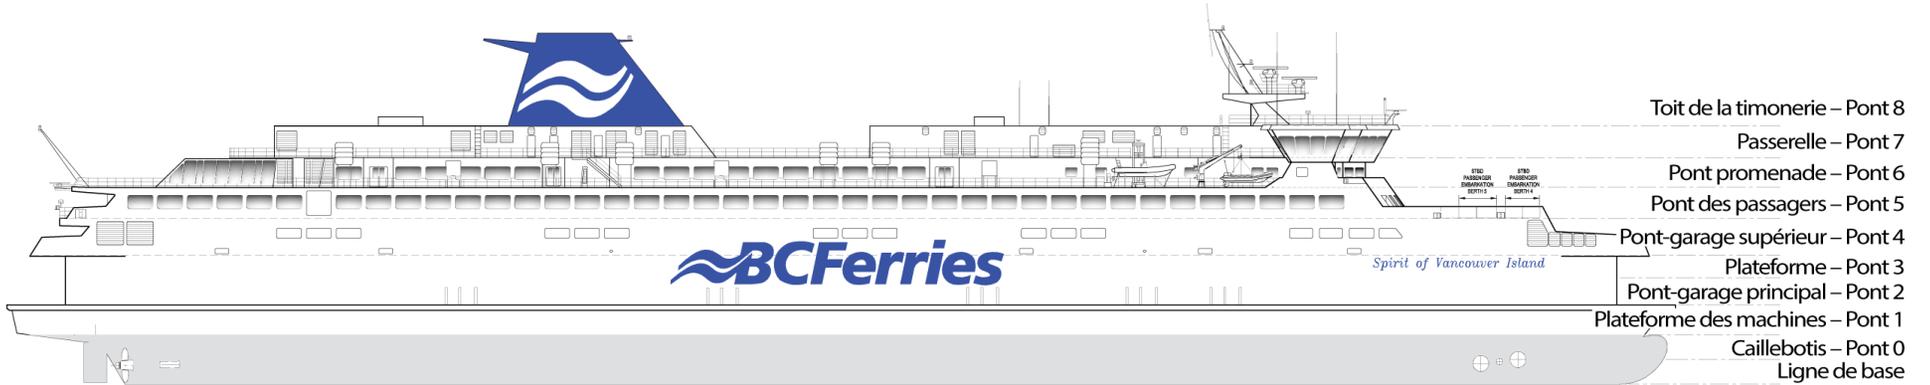
## Annexe B – Aménagement général du *Spirit of Vancouver Island* au moment de l'événement

Source : British Columbia Ferry Services Inc., avec annotations du BST.
