**RAPPORT D'ENQUÊTE MARITIME**  
**M15A0009**

**CONTACT AVEC LE FOND**  
**TRAVERSIER ROULIER À PASSAGERS *GRACE SPARKES***  
**BURNSIDE (TERRE-NEUVE-ET-LABRADOR)**  
**21 JANVIER 2015**

## Rapport d'enquête maritime M15A0009

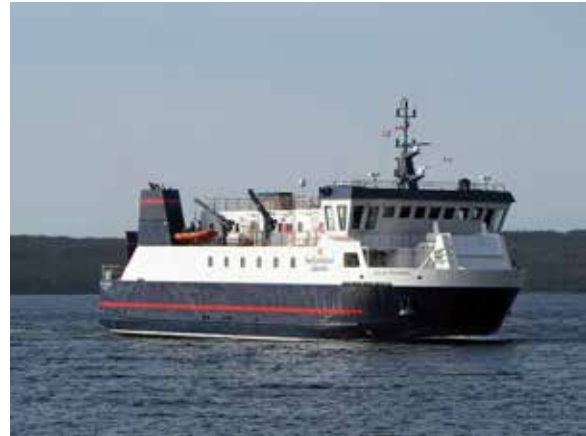
Photo 1. *Grace Sparkes* (Source : *Gander Beacon*)

Le traversier roulier à passagers *Grace Sparkes* (photo 1) a été construit en 2011. Il s'agit de l'un de 2 navires jumeaux exploités par le ministère des Transports et des Travaux publics (MTTP) de Terre-Neuve-et-Labrador. La poupe est ouverte à la hauteur du pont-garage, et la proue est fermée par une porte d'étrave<sup>1</sup> pouvant être soulevée et abaissée à l'aide d'un système hydraulique.

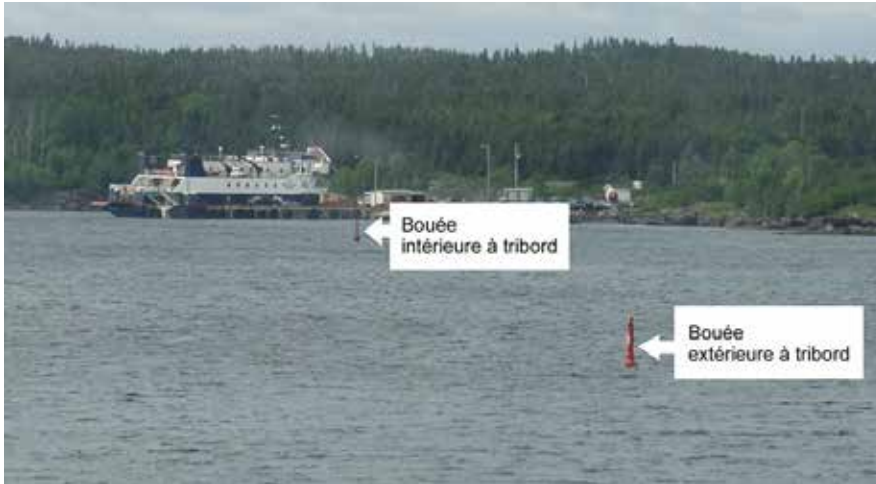
Photo 2. Bouées de tribord délimitant le chenal Burnside

À l'endroit où s'est produit l'événement à l'étude, il y avait 2 bouées de tribord et 1 balise de bâbord (photo 2 et photo 3). Les 2 bouées marquaient la limite tribord du chenal. La balise indiquait l'emplacement du récif Burnside, mais ne délimitait pas la limite bâbord du chenal.

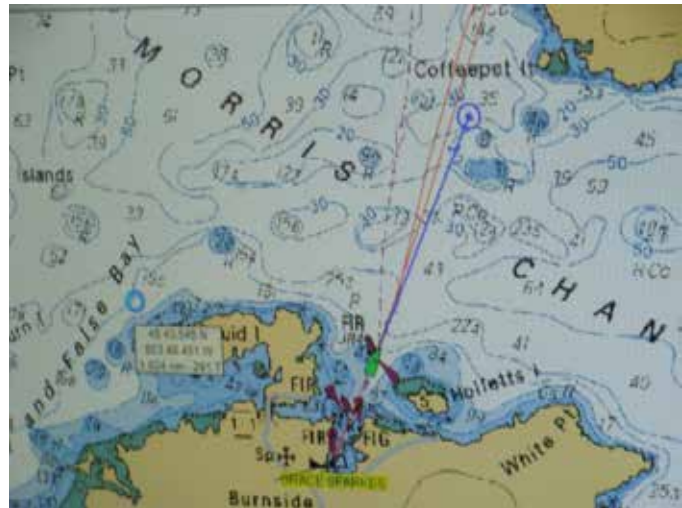
Photo 4. Carte matricielle de la région où s'est produit l'événement à l'étude

Au récif Burnside, le chenal navigable a une largeur de 0,035 nm (environ 64,8 m). Au moment de l'événement à l'étude, l'écran du radar actif au poste de conduite de bâbord était

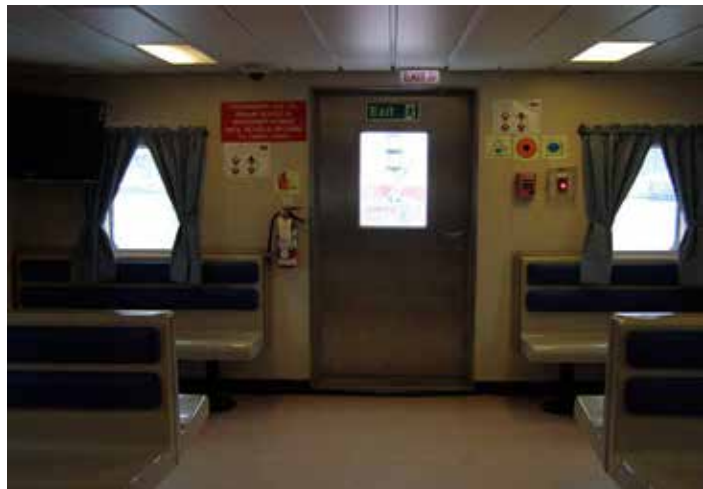
Photo 5. Sortie arrière du salon des passagers (gilets de sauvetage sur le pont derrière la porte, mais aucune signalisation)

À bord du *Grace Sparkes*, les gilets de sauvetage étaient rangés sur le pont, à l'arrière du salon des passagers, dans des caisses orange identifiées. Ces caisses n'étaient visibles depuis l'intérieur du salon des passagers que si l'on se positionnait près de la porte arrière et qu'on regardait (photo 5) dans la direction de ces caisses. Dans le salon se trouvaient des affiches de mode d'emploi des gilets de sauvetage. Toutefois, aucune signalisation n'indiquait l'emplacement des gilets de sauvetage ou des caisses contenant ceux-ci, et la réglementation n'exigeait pas l'installation de cette signalisation.

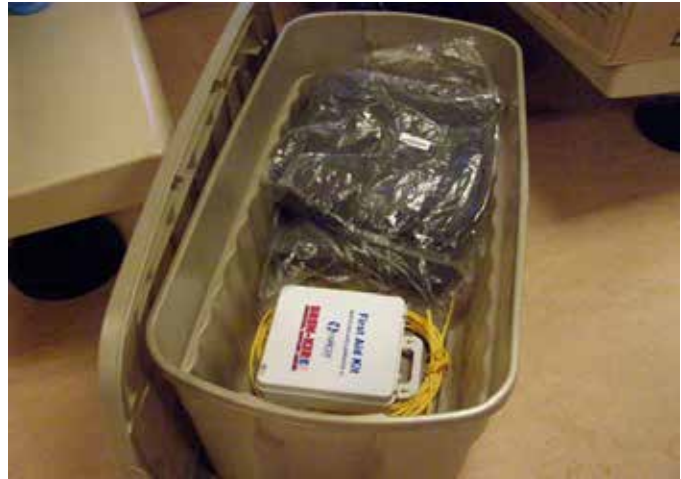
Photo 6. Trousse de premiers soins rangée dans un contenant non identifié

Le *Grace Sparkes* était doté de trousse de premiers soins, de défibrillateurs et d'autre matériel de premiers soins, mais les composants de cet équipement n'étaient pas tous visibles. La trousse de premiers soins du salon des passagers était rangée dans un contenant non identifié (photo 6), et d'autres dispositifs de premiers soins, dont un défibrillateur et une douche oculaire, étaient rangés sur le mur d'un corridor du pont des embarcations, à l'avant du salon des passagers. Il était impossible de voir l'équipement rangé dans le corridor depuis la section sièges du salon, et aucune signalisation n'en indiquait

l'emplacement. D'autres dispositifs de sauvetage, dont un porte-voix et des feux de détresse fumigènes, étaient rangés dans des armoires non identifiées.

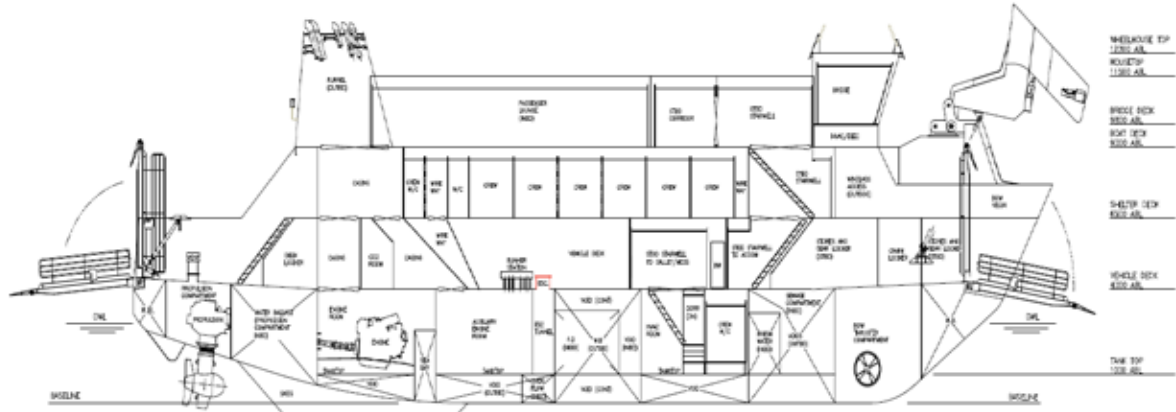
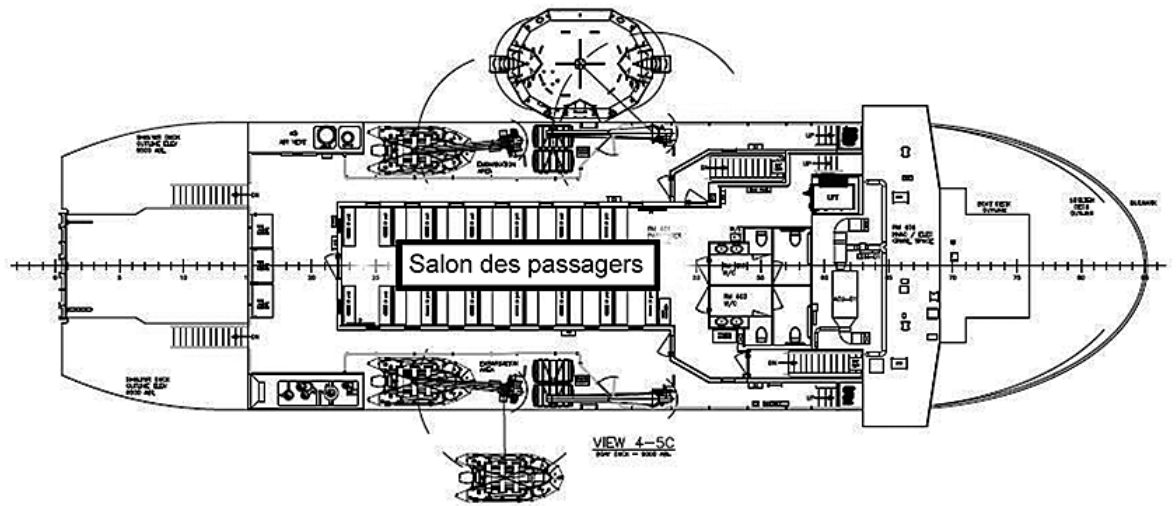
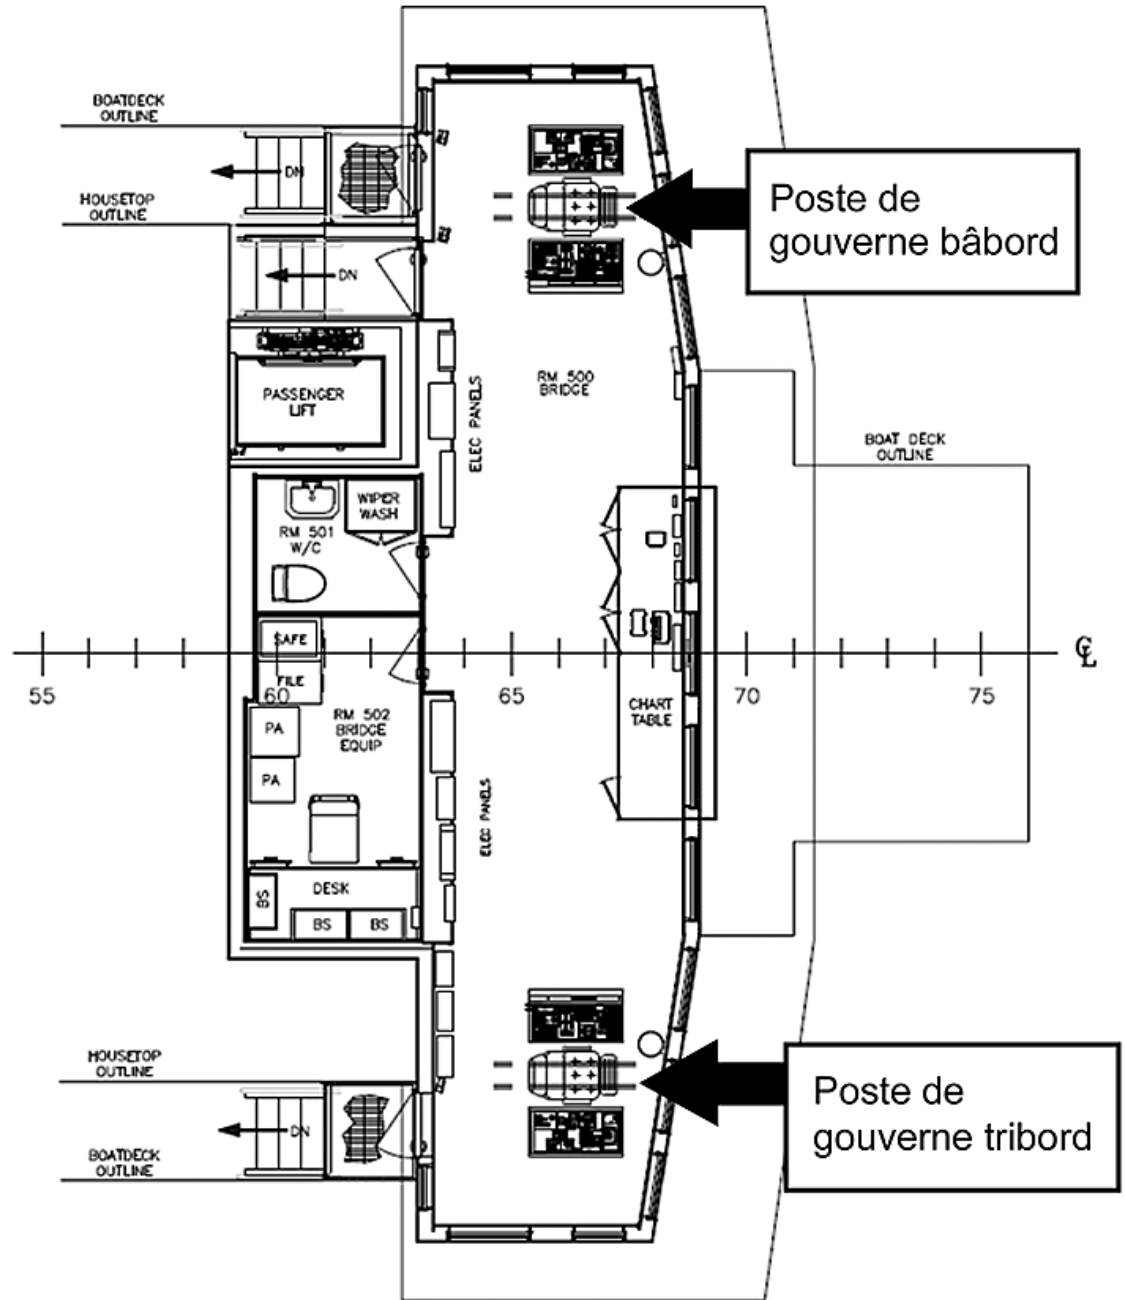
### Annexe A – Aménagement général et de la passerelle du Grace Sparkes

Ce navire est doté de 6 ponts (annexe A). Le pont inférieur est le dessus du réservoir, lequel contient les systèmes de propulsion et auxiliaires, la cuisine et le poste d'équipage. Le pont-garage est ouvert à la poupe, et on peut y accéder à l'aide de rampes aux 2 extrémités du navire. Le pont abri comprend les quartiers d'équipage, le panneau de commande de la porte d'étrave, le cabestan d'amarrage et les guindeaux des 2 ancres. Le pont des embarcations comprend le salon des passagers (qui est le point de rassemblement désigné en cas d'urgence), les aires d'embarquement et l'équipement de sauvetage. Les gilets de sauvetage sont rangés dans des casiers à l'extrémité arrière du pont des embarcations, et des radeaux de sauvetage et des canots pneumatiques à coque rigide sous bossoir sont rangés à bâbord et à tribord du navire. Le pont de la passerelle comprend l'équipement de navigation et les postes de conduite, et le dessus de la timonerie comprend le projecteur, les mâts et l'habitacle du compas.

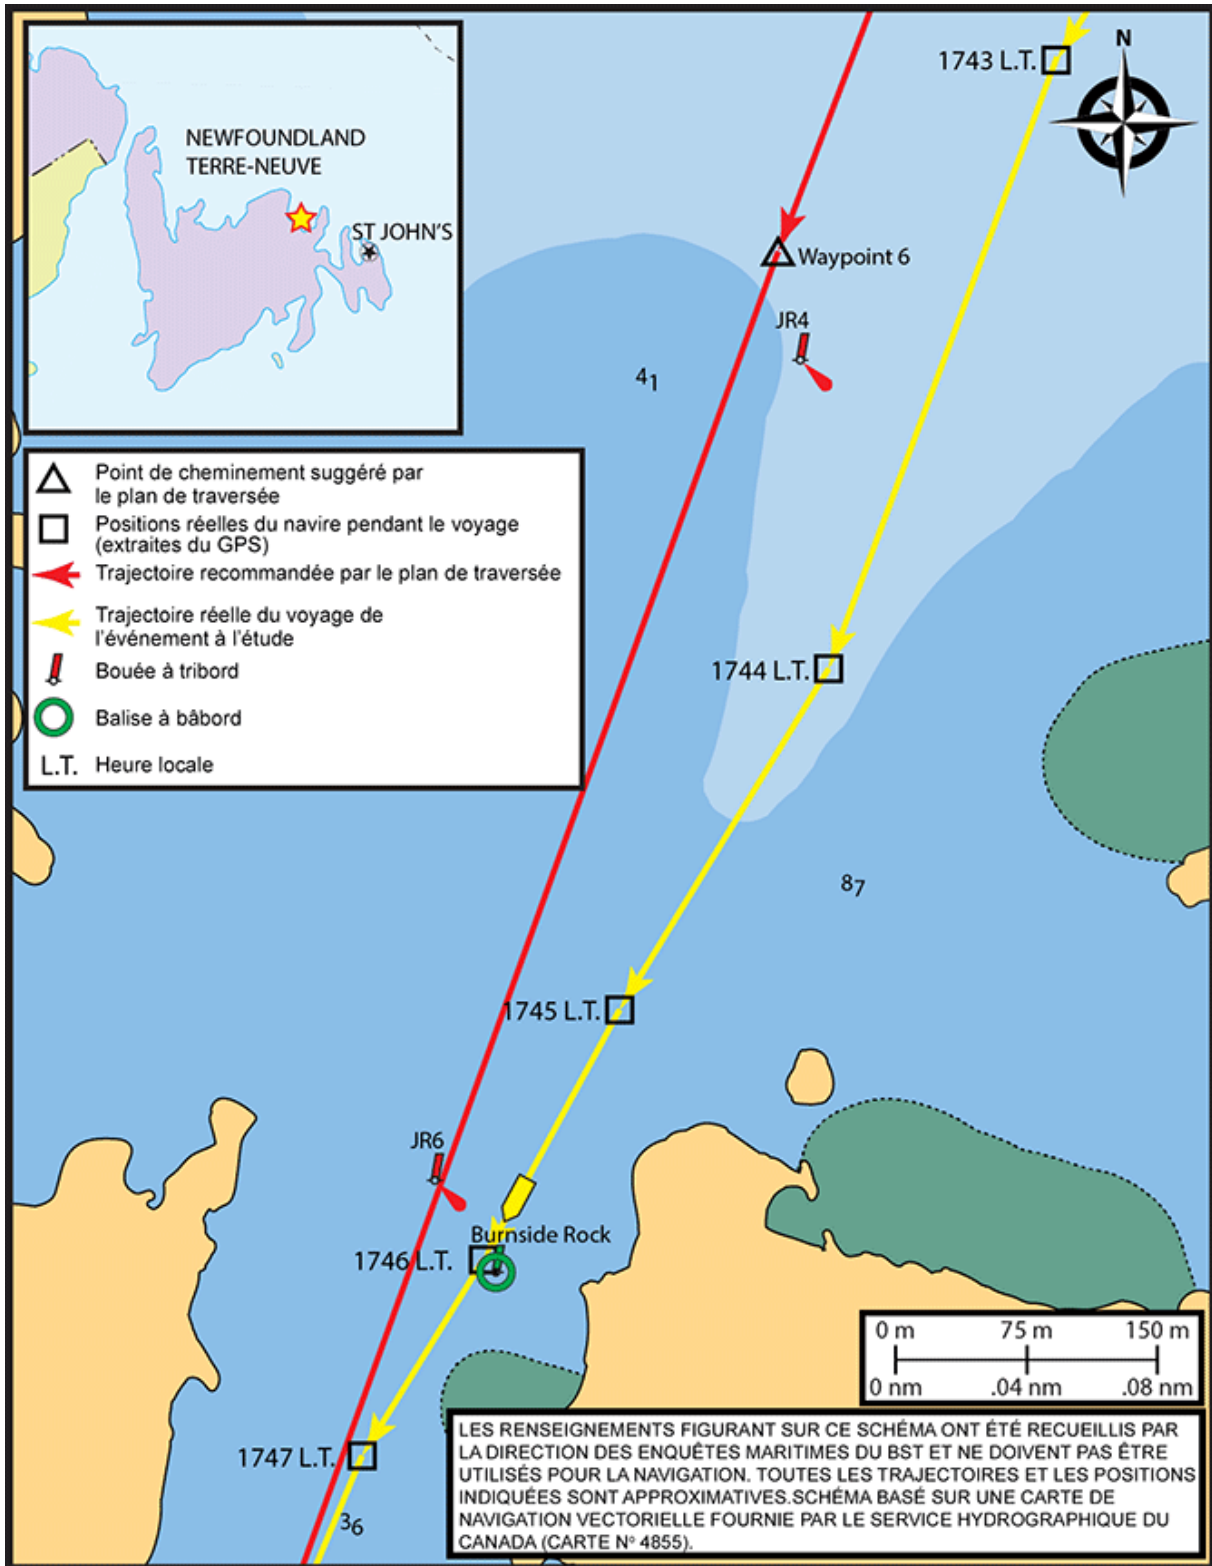
Annexe B – Lieu de l'événement à l'étude

Le *Grace Sparkes* a poursuivi sa route à la même vitesse pendant que les membres de l'équipe à la passerelle discutaient de l'intensité du projecteur et d'autres sujets. À 17 h 43, le navire a atteint l'entrée du chenal de Burnside et a passé la bouée extérieure de tribord (JR4). À la demande du capitaine, 1 des matelots de pont a confirmé la position de la bouée par rapport au navire, et le navire a commencé à ralentir. Pendant que le navire pénétrait dans le chenal, sa vitesse a graduellement diminué jusqu'à 7,5 nœuds. L'équipe à la passerelle a continué à discuter de l'intensité du projecteur et d'autres sujets ne concernant pas la navigation du navire. À 17 h 46, le *Grace Sparkes* a heurté le récif Burnside et a roulé sur tribord à 0,17 nm du quai.

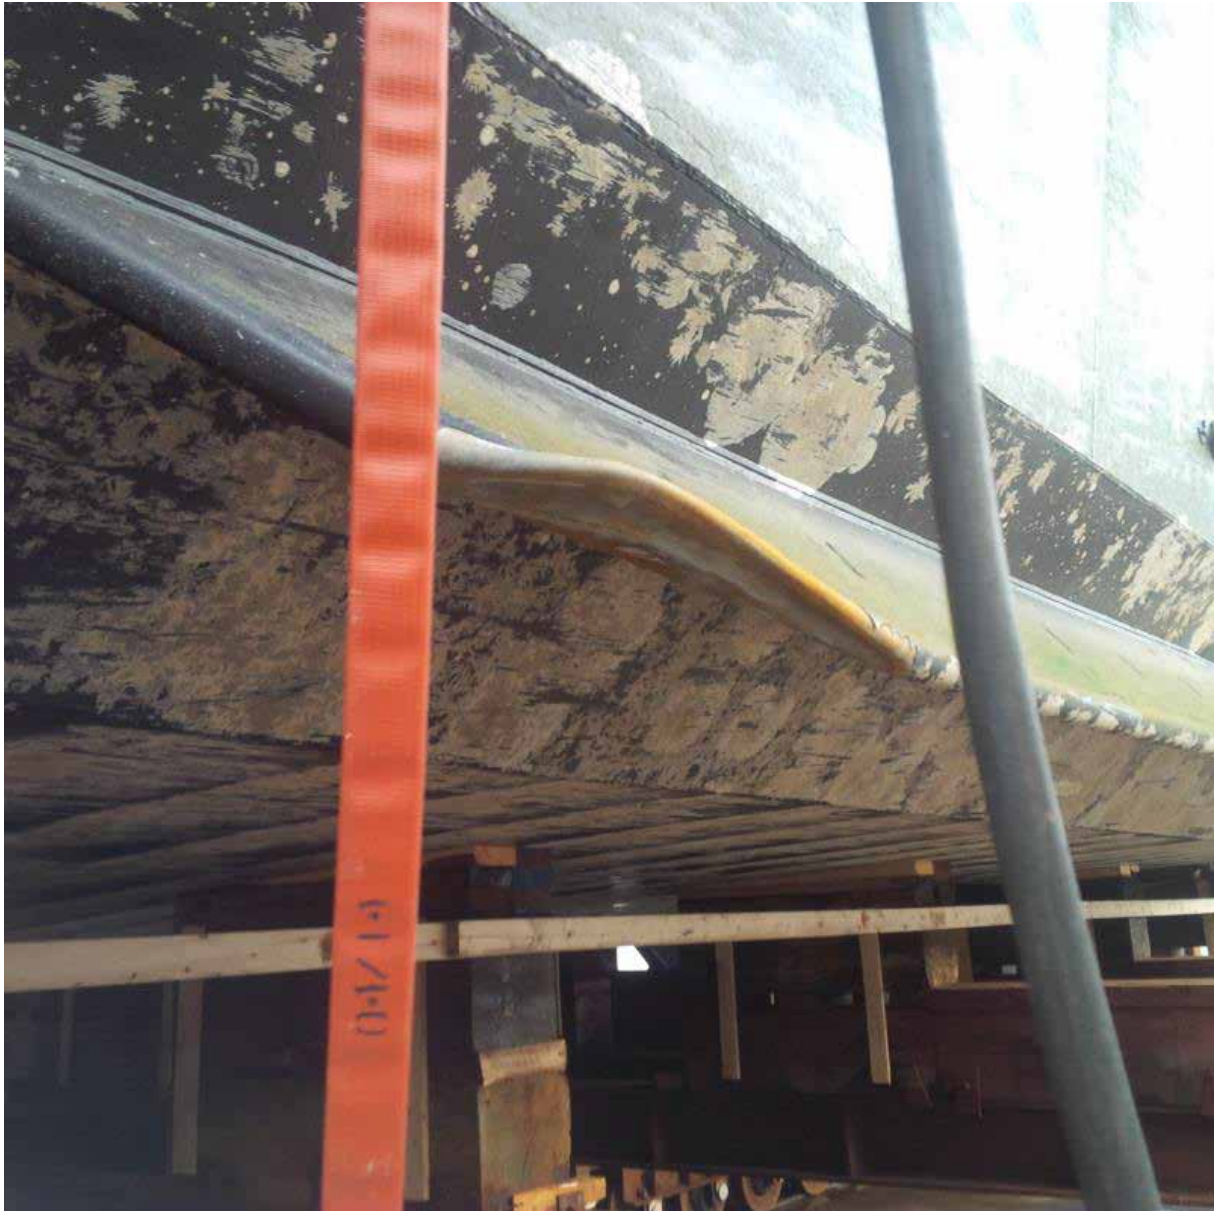
*Annexe D – Dommages à la quille de roulis*

De plus, le rebord extérieur de la partie avant de la quille de roulis a été endommagé entre les couples 44 à 47 (annexe D).
