## Rapport d'enquête de sécurité du transport maritime M17C0061

### CHAVIREMENT

Petit bateau de pêche *Emma Joan*  
Grosse-Île, Îles-de-la-Madeleine (Québec)  
20 mai 2017

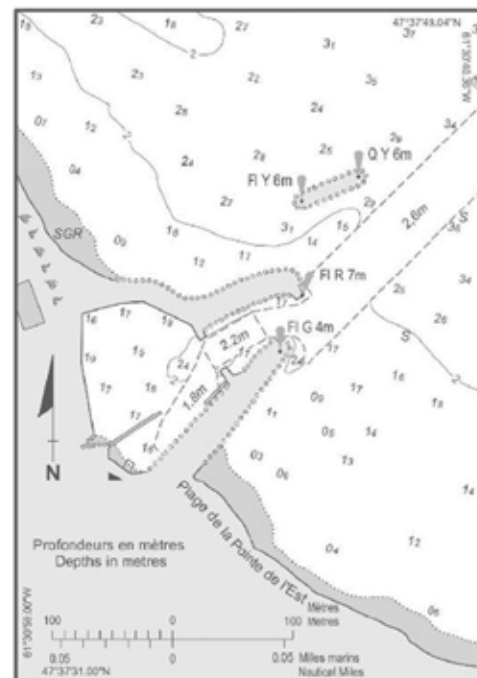
Le port de Grosse-Île sert de port d'attache à environ 45 bateaux de pêche. La navigation entre le port et la mer se fait par un chenal dragué non balisé de 50 m de large sur 415 m de long. Aucune bouée ni aide à la navigation ne balise ce chenal. En 2012, on a construit une île brise-lames (figure 3), qui a été prolongée à l'automne de 2016. Ce prolongement a nécessité, avant le début de la saison de pêche 2017, le déplacement du chenal non balisé vers le sud, parallèle à sa position d'origine (figure 4).

Figure 3. Port de Grosse-Île et chenal non balisé avant 2017 (Source : Service hydrographique du Canada, *Instructions nautiques* ATL 108, publiées en juillet 2013)

Les Instructions nautiques<sup>3</sup> publiées par Pêches et Océans Canada (MPO) indiquent aux navigateurs que les profondeurs du chenal (figures 3 et 4) sont obtenues grâce à des travaux de dragage d'entretien et qu'elles pourraient être moindres que prévu étant donné l'ensablement continu.
