**RAPPORT D'ENQUÊTE FERROVIAIRE
R13W0083**

ACCIDENT À UN PASSAGE À NIVEAU

**TRAIN DE MARCHANDISES L50041-26
DU CHEMIN DE FER CANADIEN NATIONAL
AU POINT MILLIAIRE 37,06 DE LA SUBDIVISION LAMPMAN
CARLYLE (SASKATCHEWAN)
LE 26 MARS 2013**

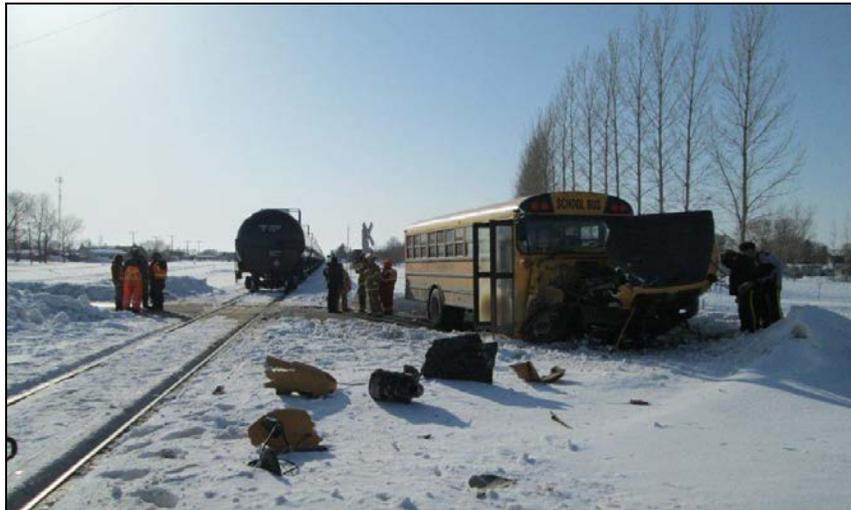
Photo 1. Scène de l'accident, en regardant vers l'ouest (source : Chemin de fer Canadien National)

Les dommages à la locomotive et à l'infrastructure de la voie étaient minimes. L'extrémité avant de l'autobus s'est détachée du châssis du côté passager. Par suite de l'impact, l'autobus s'est arrêté en travers de la voie vers le nord de la 4th Street East, en partie dans le fossé. Le train s'est immobilisé sur la voie ferrée, environ 1200 pieds plus loin (figure 2).

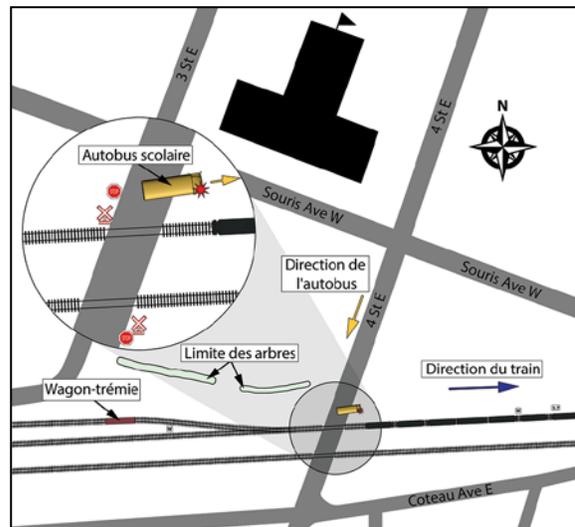
Au moment de l'événement, un wagon-trémie était remis dans la voie d'évitement juste au nord de la voie principale. Le wagon-trémie était stationné à quelque 344 pieds (105 m) à l'ouest du passage.

Figure 2. Schéma détaillant le voisinage de l'accident

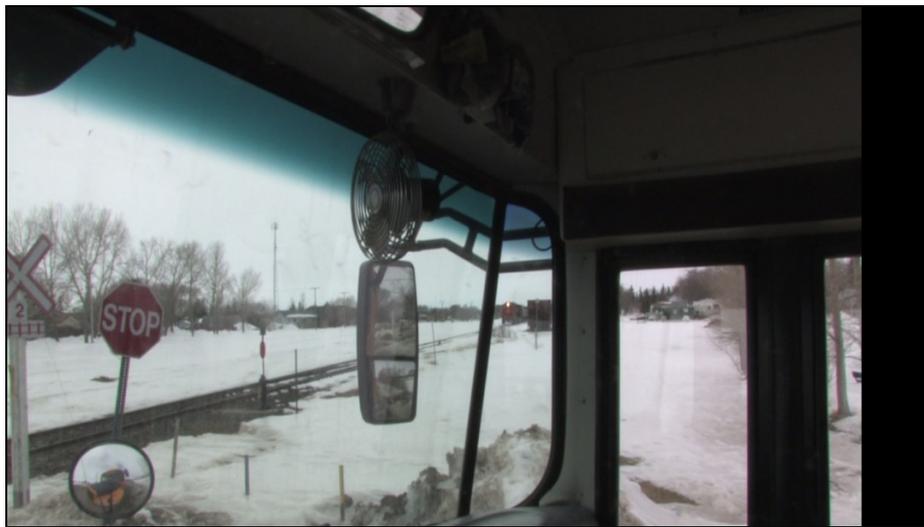
Photo 2. Vue vers l'ouest du conducteur d'un train en approche au cours d'une reconstitution par le BST

Un certain nombre d'enquêtes du Bureau de la sécurité des transports¹³ ont déterminé que des portions de la vue, le long de la ligne ferroviaire, étaient obstruées par le montant de toit et le rétroviseur extérieur sur le côté conducteur ou le côté passager de la cabine, ce qui a nui à la capacité du conducteur de voir le train en approche (photo 2).

Sans l'ouverture complète de la porte d'entrée latérale pendant l'immobilisation au panneau indicateur d'arrêt, la vue du conducteur vers l'ouest peut être obstruée par le montant latéral de l'autobus, le rétroviseur extérieur ou les deux, selon l'endroit où s'arrête l'autobus.

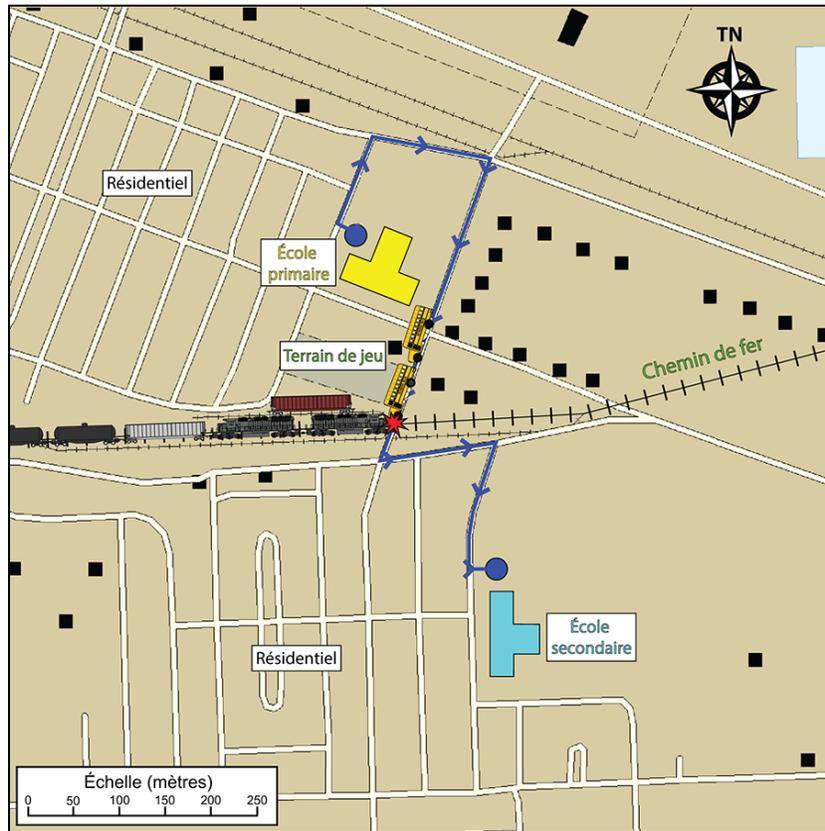
Figure 3. Schéma représentant le site de l'accident, les alentours et l'itinéraire de l'autobus (ligne bleue)

Les autobus scolaires à Carlyle desservent autant l'école primaire que l'école secondaire à proximité, située à environ 1 pâté de maisons au sud des voies. Tous les jours d'école, l'autobus en cause dans l'événement, comme plusieurs autres autobus scolaires desservant les deux écoles, utilisait le passage à niveau passif une fois le matin et une autre fois en après-midi. Cependant, il y a d'autres passages à niveau dans la région de Carlyle que l'autobus pourrait utiliser et qui sont munis de dispositifs de signalisation automatique (DSA), comme des feux clignotants, des sonneries et des barrières.

Dans l'événement en cause, l'itinéraire d'autobus scolaire desservant l'école primaire et l'école secondaire voisine consistait à utiliser le passage à niveau passif de la 4th Street East une fois le matin et une autre fois l'après-midi, chaque jour d'école. Cependant, il y a d'autres passages à niveau dans la région de Carlyle qui sont équipés d'une protection par DSA et qui pourraient être utilisés dans le cadre d'itinéraires de rechange pour les autobus scolaires.
