## RAPPORT D'ENQUÊTE AÉRONAUTIQUE A13H0001

**IMPACT SANS PERTE DE CONTRÔLE  
7506406 CANADA INC.  
SIKORSKY S-76A (HÉLICOPTÈRE), C-GIMY  
MOOSONEE (ONTARIO)  
31 MAI 2013**

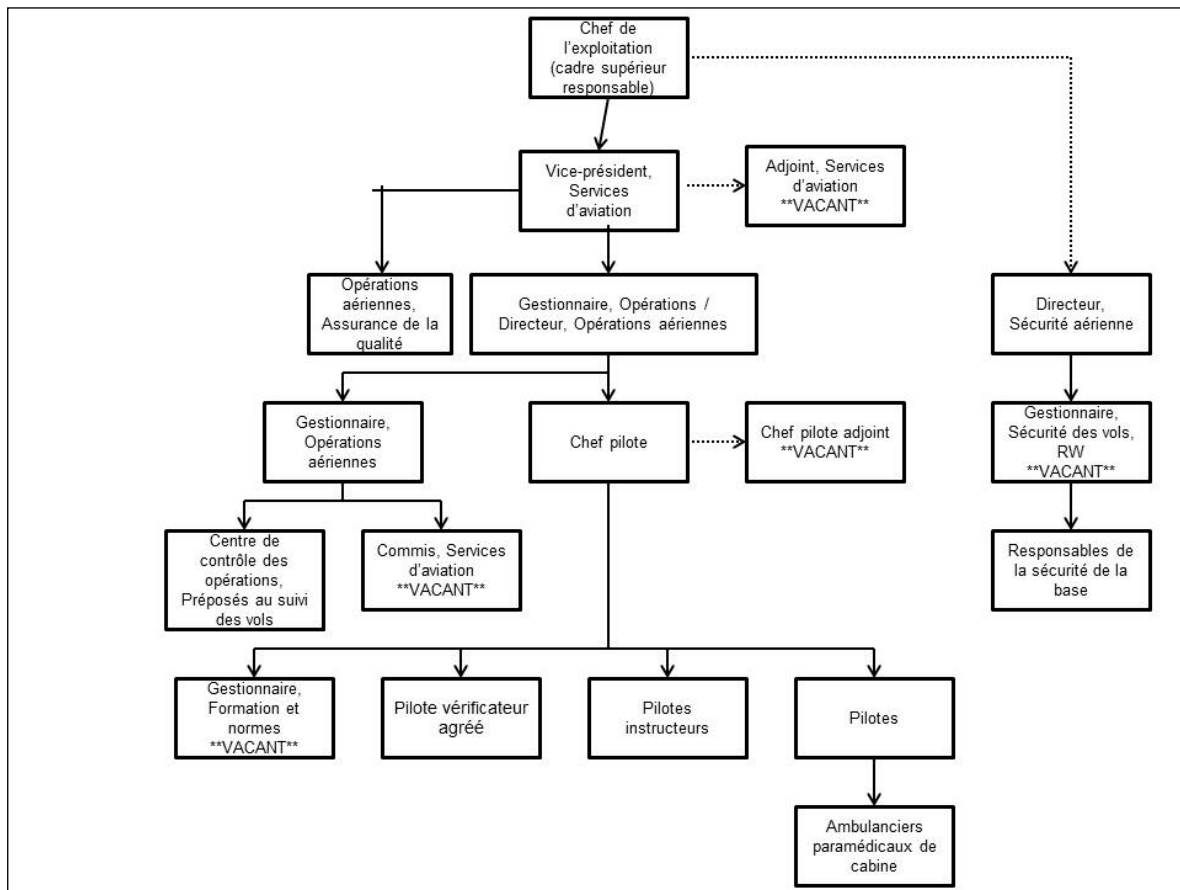
Figure 7. Organigramme d'Ornge Rotor-Wing au moment de l'accident (Source : Ornge RW, Manuel d'exploitation de la compagnie, avec annotations du BST)

Le gestionnaire des opérations et le CP d'Ornge RW travaillent au siège social d'Ornge à Mississauga. Les titulaires de ces 2 postes gèrent en grande partie tous les aspects des

activités d'Ornge RW. Peu après qu'Ornge RW a reçu ses certificats d'exploitation, il y a eu un certain nombre de changements au sein du personnel relevant du gestionnaire des opérations et du CP. Le 29 février 2012, le gestionnaire des opérations d'Ornge RW a démissionné. C'est le CP en poste à ce moment-là qui a assumé la fonction de gestionnaire des opérations intérimaire en plus de ses propres fonctions. Puis, le 31 mars 2012, le chef de l'exploitation/cadre supérieur responsable a démissionné à son tour, et la personne responsable de la maintenance (PRM) de la compagnie a été nommée cadre supérieur responsable d'Ornge FW et d'Ornge RW, en plus de ses responsabilités de PRM. Le 2 avril 2012, la personne qui occupait le poste de gestionnaire des opérations au moment de l'événement à l'étude s'est jointe à l'équipe de direction comme CP adjoint. Le mois suivant (mai 2012), la personne qui cumulait les fonctions de CP et de gestionnaire des opérations intérimaire est partie en congé prolongé.

Pour combler ces postes, la compagnie a proposé à TC que le CP adjoint nouvellement nommé assume à la fois les fonctions de gestionnaire des opérations intérimaire et de CP intérimaire. Le 17 avril 2012, moins d'un mois après la nomination de cette personne au poste de CP adjoint, TC a approuvé la demande de la compagnie de nommer cette personne gestionnaire des opérations intérimaire ainsi que CP intérimaire. La personne qui cumulait précédemment les postes de gestionnaire des opérations intérimaire et de CP est revenue à la compagnie pendant quelques semaines en juin, avant de démissionner.
