RAPPORT D'ENQUÊTE AÉRONAUTIQUE A16O0066

Incendie dans un compartiment avionique

Air Canada

Embraer ERJ 190-100 IGW (C-FHOS)

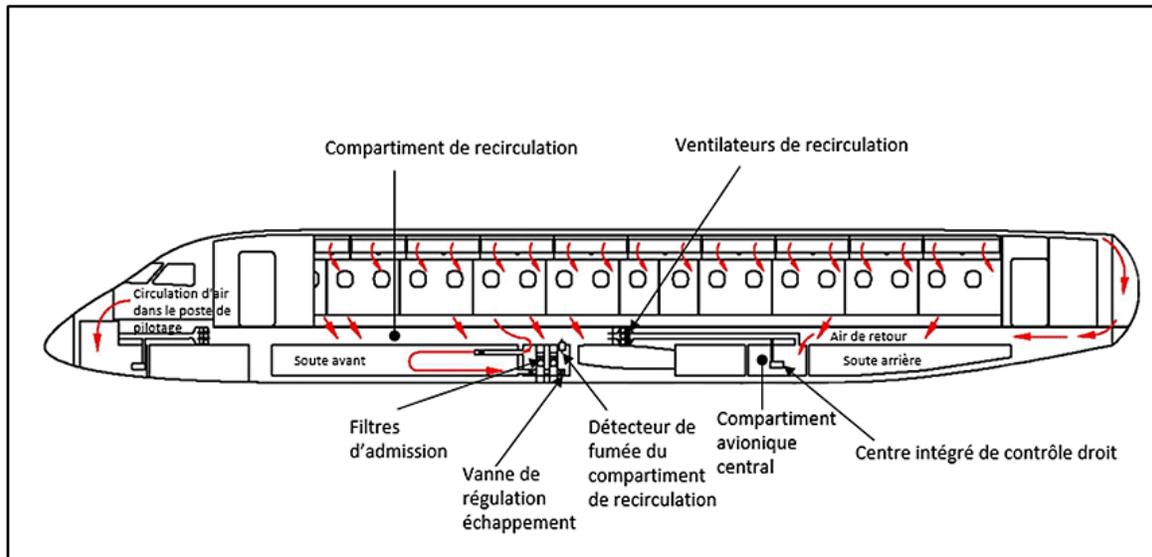
Normalement, l'air du compartiment avionique central est acheminé dans la cabine par le compartiment de recirculation, ce qui permet de chauffer la cabine et de refroidir les systèmes avioniques (figure 1). Des ventilateurs alimentés par le bus c.a. 2 et un réseau de gaines de recirculation connectent les 2 zones.

Figure 1. Schéma de recirculation de l'air du Embraer ERJ 190-100 IGW (Source : Air Canada, *E190 Aircraft Operating Manual*, volume 2 (26 janvier 2015), section 2.21.20, p. P5, avec annotations du BST)
