RAPPORT D'ENQUÊTE SUR LA SÉCURITÉ DU TRANSPORT AÉRIEN A17Q0030

COLLISION EN VOL

Cargair Ltée, Cessna 152 (C-GPNP)

17 mars 2017

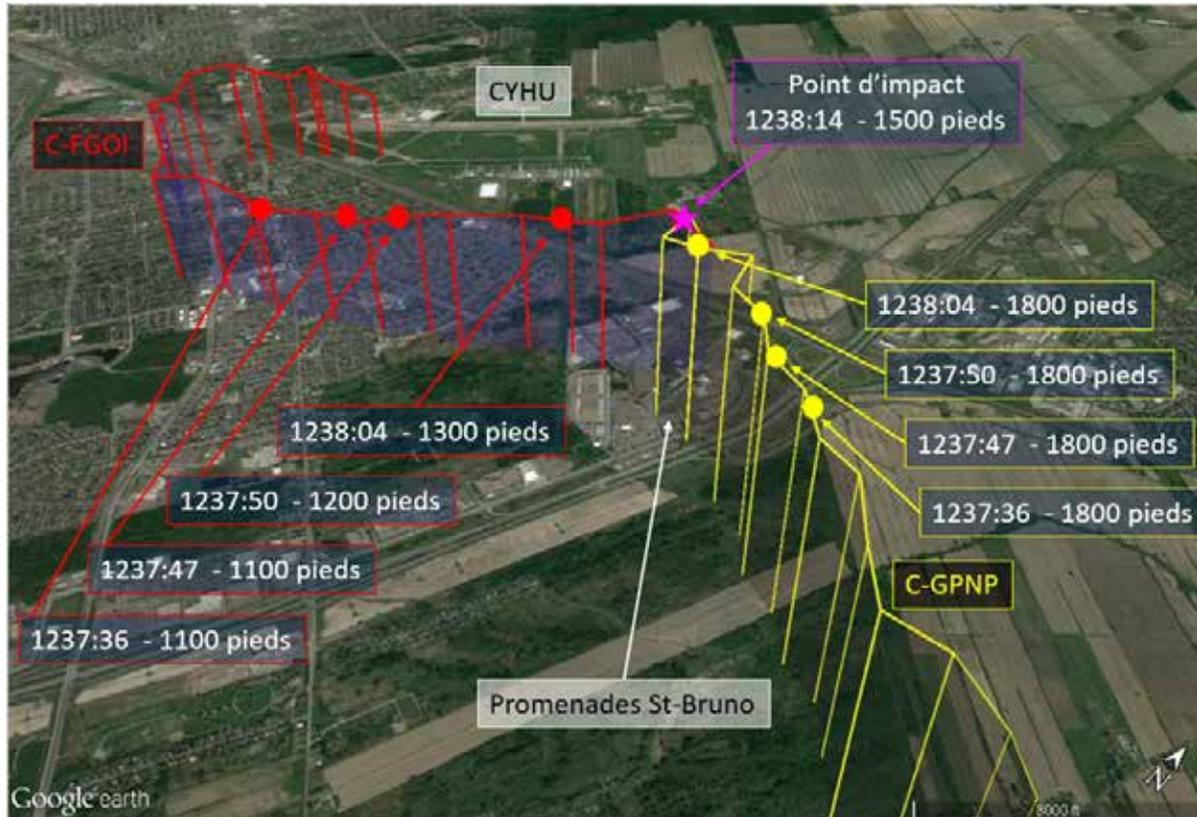
Figure 1. Trajectoires de vol du C-FGOI et du C-GPNP (Source : Google Earth, avec annotations du BST)

À 12 h 37 min 36 s, le contrôleur aérien a transmis au C-GPNP des renseignements sur le trafic³ du C-FGOI⁴. Environ 1,8 nm séparait alors les 2 aéronefs; le C-GPNP était en rapprochement venant du sud-est à 1800 pieds ASL, tandis que le C-FGOI volait à 1100 pieds ASL sur un cap est-nord-est (figure 1). Au bout de 11 secondes sans accusé de réception de la part du C-GPNP concernant les renseignements sur le trafic, le contrôleur a répété sa transmission. La distance séparant les 2 aéronefs n'était plus que de 1,3 nm; l'affichage radar montrait le C-GPNP à 1800 pieds ASL, et le C-FGOI, à 1100 pieds ASL.

À 12 h 38 min 4 s, le contrôleur aérien a de nouveau tenté de communiquer avec le C-GPNP; une fois de plus, il n'a pas obtenu de réponse. Environ 0,5 nm séparait alors le C-GPNP du C-FGOI; l'affichage radar montrait que le C-GPNP volait à 1800 pieds ASL, tandis que le C-FGOI avait commencé à grimper et volait à 1300 pieds ASL.

Lorsque le pilote du C-GPNP a réalisé que le contrôleur aérien ne pouvait pas entendre ses réponses, il a tenté de régler le problème du système de radiocommunication; l'aéronef est alors descendu sous les 1600 pieds. Lorsque le pilote a aperçu le C-FGOI, l'impact était imminent et la collision ne pouvait pas être évitée.
