RAPPORT D'ENQUÊTE SUR LA SÉCURITÉ DU TRANSPORT AÉRIEN A19A0055

DESCENTE INOPINÉE PENDANT L'APPROCHE

Canadian Helicopters Offshore
Sikorsky S-92A (hélicoptère), C-GICB
Halifax (Nouvelle-Écosse), 155 NM ESE
24 juillet 2019

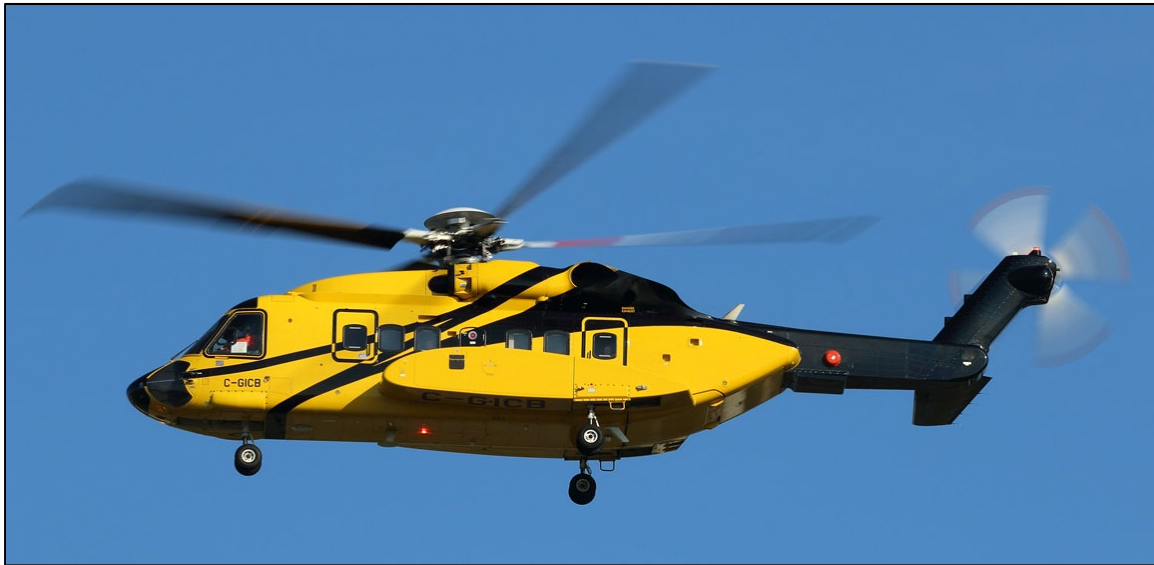
Figure 5. Hélicoptère de l'événement à l'étude (Source : tierce partie, avec permission)

Le S-92A est un hélicoptère bimoteur quadripale de moyen tonnage construit par Sikorsky (figure 5). L'hélicoptère de l'événement à l'étude était configuré pour transporter 2 membres d'équipage, 1 réservoir auxiliaire interne de carburant et jusqu'à 16 passagers dans la cabine. Les dossiers indiquent que l'hélicoptère était certifié et équipé conformément aux règlements en vigueur et qu'il respectait les limites prescrites de masse et de centre de gravité. Il n'y avait aucun signe de mauvais fonctionnement d'un système de l'aéronef avant la descente inopinée.

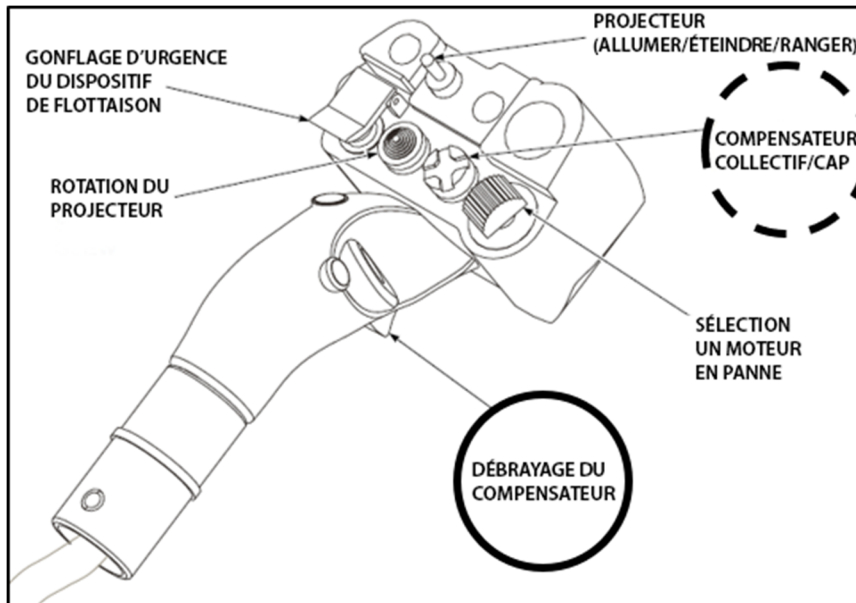
Il est possible de désactiver les commandes des vérins des compensateurs en appuyant sur le bouton de débrayage du compensateur cyclique (cercle plein à la figure 9), sur la gâchette de débrayage du compensateur collectif (cercle plein à la figure 10) ou sur les pédales du rotor de queue. Les vérins peuvent aussi être commandés par les poussoirs des compensateurs à 4 voies situés sur le cyclique et le collectif (cercles pointillés aux figures 9 et 10).

De même, en mode ATT, le fait d'appuyer sur la gâchette de débrayage du compensateur collectif puis de la relâcher aura pour effet de réinitialiser la position de référence du collectif. Le poussoir du compensateur collectif et de cap augmentera ou réduira le collectif, augmentant ou diminuant ainsi le couple moteur.

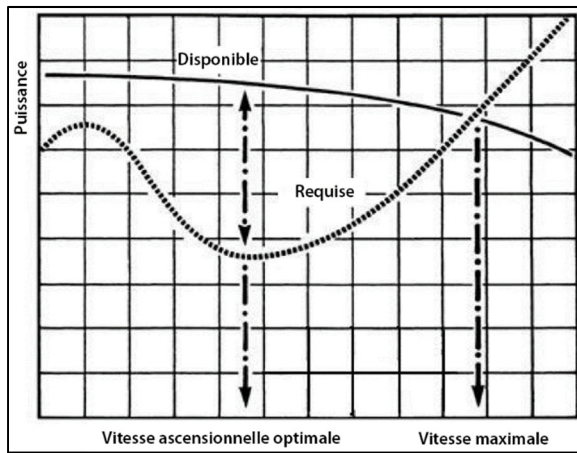
Figure 11. Exemple de courbe de puissance d'hélicoptère (Source : Transports Canada, TP 9982, *Manuel de pilotage des hélicoptères*, 2^e édition [juin 2006])

Dans le S-92A, la puissance est mesurée en termes de couple moteur. Selon les conditions, un réglage de couple donné sera nécessaire pour maintenir une altitude et une vitesse anémométrique données. À mesure qu'un hélicoptère accélère à partir d'un vol stationnaire, une augmentation de puissance initiale est nécessaire pour empêcher une descente verticale; toutefois, la puissance requise diminue ensuite jusqu'à ce que l'hélicoptère atteigne sa vitesse ascensionnelle optimale, ou vitesse d'autonomie maximale, (c.-à-d., sa vitesse de finesse maximale, ou « bucket speed » en anglais). Au-delà de ce point, la puissance nécessaire pour maintenir l'altitude ou pour monter augmentera en fonction de la traînée générée par le profil de fuselage. La courbe formée par le tracé de la vitesse anémométrique par rapport à la puissance (c.-à-d., le couple) nécessaire est appelée « courbe de puissance » (figure 11).

À mesure que la vitesse anémométrique diminue sous la vitesse de finesse maximale, la traînée induite augmente. On appelle cette situation « voler sur l'arrière de la courbe de puissance ». Lorsqu'on vole sur « l'arrière de la courbe de puissance », une augmentation de la puissance est nécessaire pour maintenir la vitesse verticale (c.-à-d., pour maintenir un vol en palier ou le taux de descente ou de montée). Si la puissance n'est pas augmentée pour maintenir le taux de descente désiré, à mesure que la vitesse anémométrique diminue, un taux de descente excessif peut se manifester. Par conséquent, la gestion efficace de la puissance exige que les pilotes continuent d'effectuer des contre-vérifications pour s'assurer que la puissance commandée satisfait aux exigences de ce régime de vol⁸².

Peu après l'événement, le fabricant a effectué des calculs de performances et le BST les a vérifiés. Selon le tableau des performances de croisière dans le RFM du S-92A, au poids de l'hélicoptère⁸³ et dans les conditions environnementales au moment de l'événement, un réglage du couple moteur de 48 % aurait été nécessaire pour maintenir l'altitude à 60 KIAS à l'étape finale de l'approche à vue. Une descente à 500 pi/min (taux de descente maximal selon les critères d'approche stabilisée) à 60 KIAS nécessiterait une réduction du réglage du couple moteur à 39 % (annexe E)⁸⁴. Cependant, comme la vitesse anémométrique continue de diminuer en approche finale (c.-à-d. qu'on se déplace plus loin sur le côté arrière de la courbe de puissance), davantage de couple serait requis à mesure que l'hélicoptère ralentit pour maintenir un taux de descente constant (c.-à-d., d'un maximum de 500 pi/min). Par conséquent, le couple moteur de 27 % utilisé lors de l'événement à l'étude était

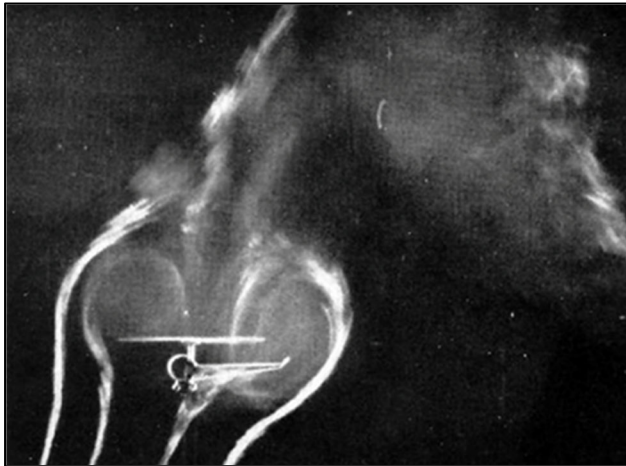
Figure 12. Écoulement de l'air dans un anneau tourbillonnaire (Source : J. Drees et W.P. Hendl, « Airflow Patterns in the Neighbourhood of Helicopter Rotors », *Aircraft Engineering*, vol. 23, n° 266 [avril 1951])

vers le bas. En VRS, les tourbillons d'extrémité générés par le rotor principal recirculent à travers le rotor, ce qui nuit à la portance (figure 12). L'augmentation de la puissance (augmentation du pas collectif) a pour effet d'accélérer encore plus la déflexion de l'air vers le bas à travers le rotor principal, ce qui aggrave la situation. Dans un anneau tourbillonnaire intégral, l'hélicoptère peut subir des oscillations intempestives en tangage et en roulis, et le taux de descente peut approcher les 6000 pi/min si on le laisse prendre de l'ampleur⁸⁸.
