RAPPORT D'ENQUÊTE SUR LA SÉCURITÉ DU TRANSPORT AÉRIEN A21P0111

COLLISION ENTRE UN AÉRONEF ET UN BATEAU-TAXI

de Havilland DHC-2 MK. I (Beaver), C-FMXR

Bateau-taxi C12997BC (*Rocky Pass*)

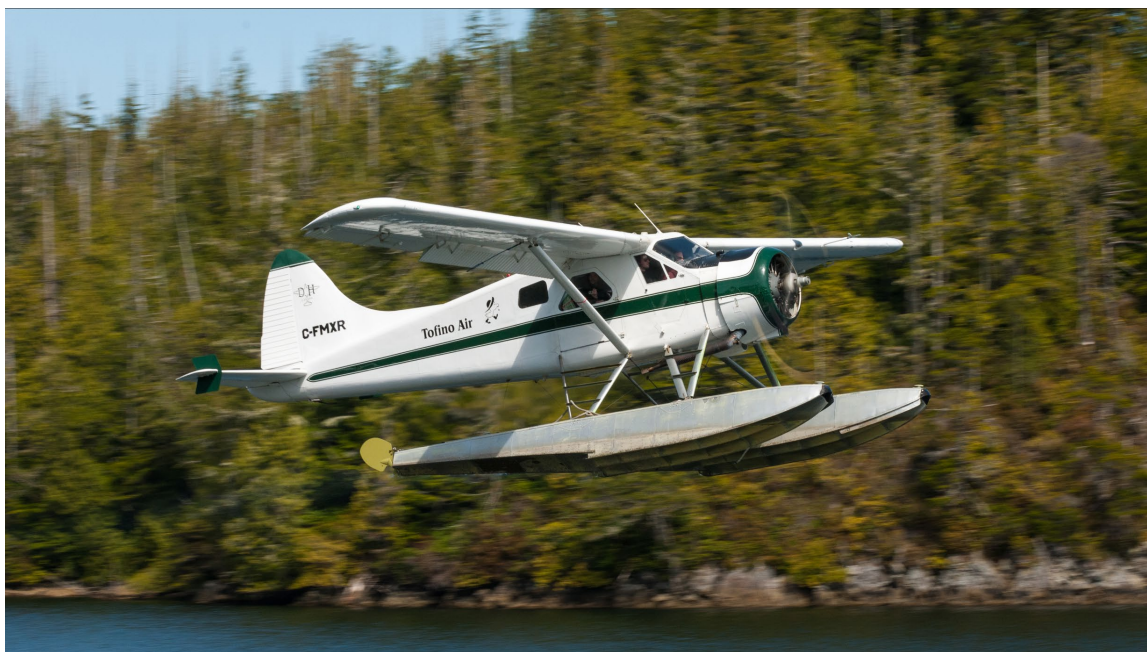
Figure 2. Aéronef à l'étude (Source : tierce partie, avec autorisation)

L'aéronef de Havilland DHC-2 MK. I (Beaver) est un monomoteur à voilure haute et à hélice, équipé de flotteurs EDO 58-4580 (figure 2).

Rien n'indique que la défaillance d'un composant ou d'un système de l'aéronef a joué un rôle dans l'événement à l'étude.

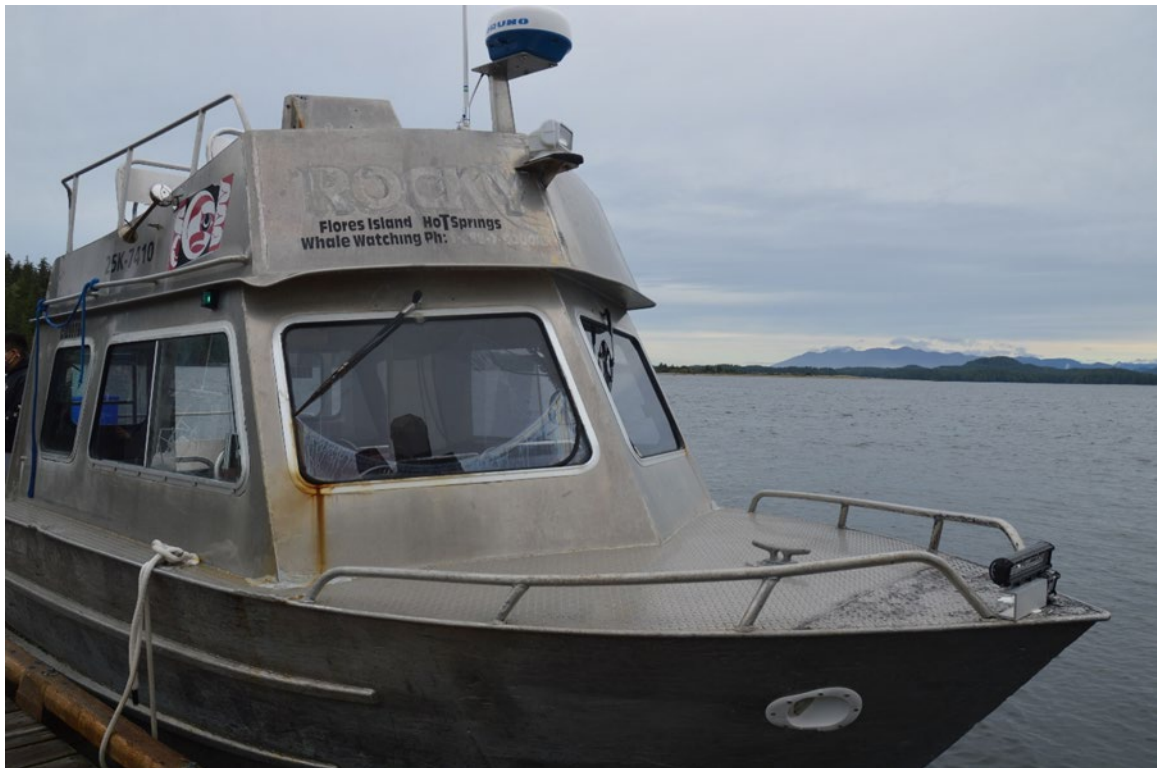
Figure 3. Photo du Rocky Pass (Source : BST)

Le *Rocky Pass* (figure 3) a une coque en aluminium et une cabine fermée dans laquelle se trouvent le poste de conduite et une section sièges pour les passagers. La section sièges pour les passagers est constituée de rangées de sièges séparées par une allée centrale. Le poste de conduite, situé sur le côté tribord avant de la cabine, comporte un siège pour le conducteur, les commandes de propulsion et de l'équipement de navigation comprenant un radar, un radiotéléphone VHF, un compas magnétique et un GPS (système de positionnement mondial).

La cabine est dotée de fenêtres avant, latérales et arrière qui offrent au conducteur une vue généralement dégagée sur le plan horizontal. Le plafond est en aluminium. Les 2 moteurs hors-bord qui propulsent le bateau sont de 150 hp chacun et ont été installés en 2021.

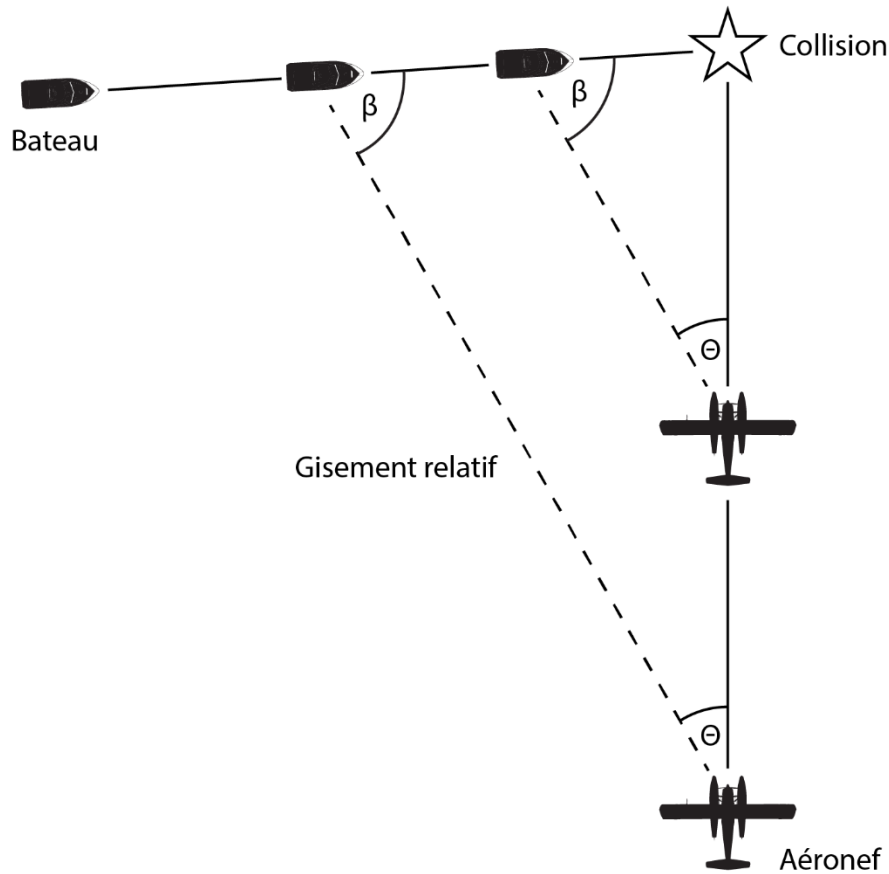
Figure 7. Diagramme d'un scénario où la cible semble stationnaire (Source : BST)

Les différences physiologiques entre les visions fovéale et périphérique influent sur la perception des objets se déplaçant vers une personne. Les personnes sont sensibles au mouvement dans leur vision périphérique; cependant, cette sensibilité diminue lorsque les objets sont stationnaires dans le champ de vision. Si une cible converge au même point que la personne qui regarde, le gisement relatif restera constant et il est probable que la cible ne sera pas remarquée, car sa position sur la rétine semble stationnaire (figure 7). En outre,

bien que les systèmes de vision fovéale et périphérique puissent détecter le mouvement, le système fovéal réussit mieux à détecter les mouvements lents, tandis que le système périphérique est meilleur pour détecter les mouvements rapides¹⁷.

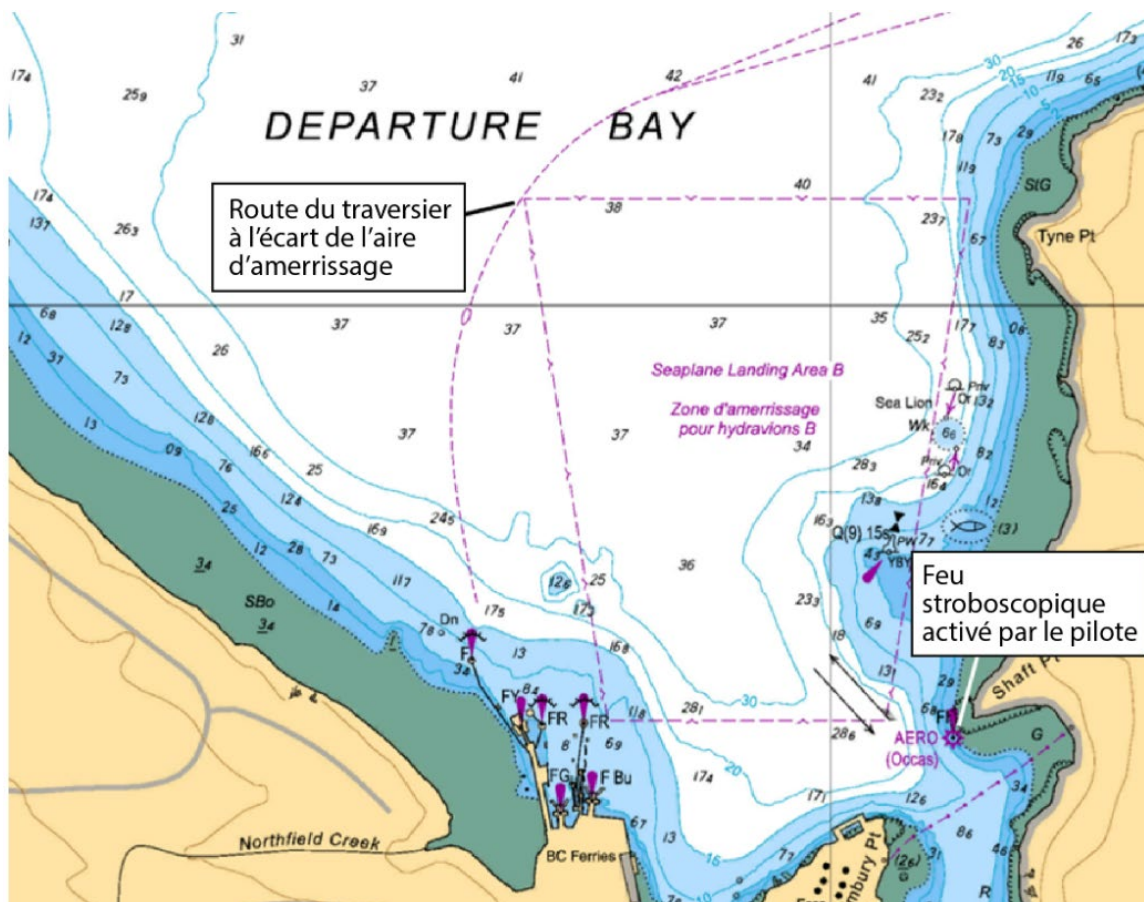
Figure 10. Carte du port de Nanaimo qui montre l'aire d'amerrissage désignée pour les hydravions, la route des traversiers et le feu stroboscopique activé par le pilote (Source : Service hydrographique du Canada, avec annotations du BST)

L'information sur les aires d'amerrissage désignées est mise à la disposition des conducteurs de navires dans les cartes marines et les instructions nautiques. À titre d'exemple, la figure 10 montre la carte marine du port de Nanaimo, qui comporte à la fois une aire d'amerrissage désignée et un feu activé par le pilote. Il n'y a pas d'aire d'amerrissage désignée pour les hydravions à Tofino.
