RAPPORT D'ENQUÊTE SUR LA SÉCURITÉ DU TRANSPORT AÉRIEN A21F0210

**SORTIE DE PISTE AU DÉCOLLAGE ET DÉSÉQUILIBRE DE CARBURANT EN
VOL ENTRAÎNANT UN DÉROUITEMENT**

Jazz Aviation LP

Mitsubishi Heavy Industries, Ltd. CL-600-2D24 (aéronef Regional Jet de
la série 900), C-GJZV

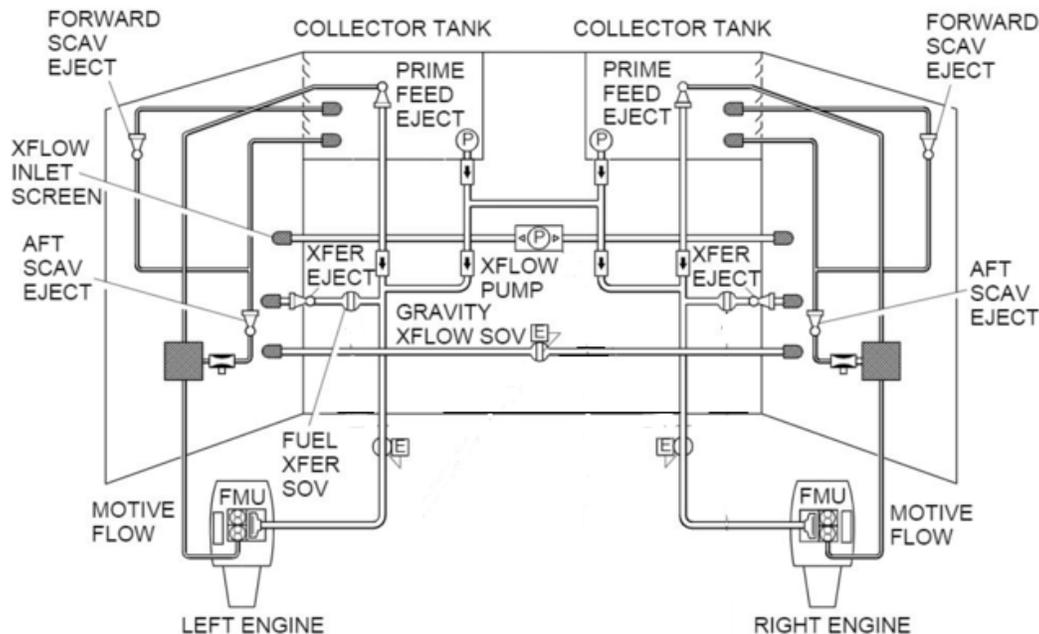
Le circuit carburant de l'aéronef Regional Jet de la série 900 (également commun aux aéronefs des séries 700 et 1000) se compose de 3 réservoirs structuraux situés dans le caisson d'aile : un réservoir dans chacune des ailes et un réservoir central (figure 2). Le carburant peut être transféré entre les réservoirs d'ailes au moyen d'un circuit de flux transversal alimenté par pompage motorisé (électrique) ou par gravité. Un FQGC mesure la quantité de carburant et sa température; cependant, les relevés relatifs à la quantité de carburant peuvent varier légèrement en raison des changements d'assiette de l'aéronef. Le FQGC contrôle également de façon automatique le transfert de carburant entre les réservoirs d'ailes, ainsi que les transferts de carburant entre le réservoir central et les réservoirs d'ailes par l'intermédiaire des éjecteurs de transfert gauche et droit. L'EICAS dans le poste de pilotage affiche un schéma du circuit de distribution de carburant, et toute anomalie détectée par le FQGC est annoncée sous forme de message visuel.

Le transfert de carburant du réservoir central aux réservoirs d'ailes est assuré par des éjecteurs de transfert (appelés XFER EJECT sur la figure 2). Les éjecteurs ne sont pas des

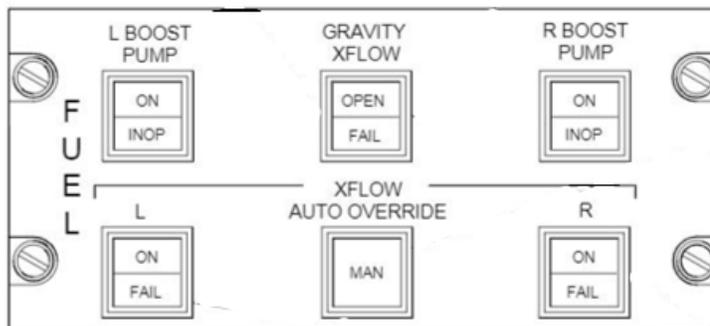
Figure 3. Panneau carburant du tableau plafond des aéronefs de la série 900 (Source : Mitsubishi Heavy Industries, Ltd., Mitsubishi Heavy Industries Regional Jet Aviation Group, CSP C-013, *Flight Crew Operating Manual*, révision 4 [16 février 2010], chapitre 28 : Fuel System, p. 28-13-2.)

Le flux transversal de carburant motorisé ou par gravité permet le transfert de carburant entre les réservoirs d'ailes afin de corriger les déséquilibres de carburant et de maintenir la stabilité latérale. Les équipages de conduite peuvent contrôler les opérations de flux transversal grâce au panneau carburant (figure 3) situé sur le tableau plafond du poste de pilotage. Les positions des interrupteurs du panneau carburant ne sont pas enregistrées par le FDR de l'aéronef.

Il s'agit d'interrupteurs à bouton-poussoir à commande simple. Les interrupteurs L et R BOOST PUMP et ceux L et R XFLOW sont en position d'arrêt lorsqu'ils ne sont pas enfoncés. De même, le flux transversal par gravité est arrêté lorsque l'interrupteur GRAVITY XFLOW n'est pas enfoncé. Lorsqu'ils sont enfoncés et allumés (lumière blanche), ces interrupteurs sont en position de marche (ON) ou, dans le cas de l'interrupteur GRAVITY XFLOW, ouvert (OPEN). L'interrupteur XFLOW AUTO OVERRIDE, qui porte l'indication « MAN » et qui contrôle le mode du FQGC, est en mode automatique (AUTO) lorsqu'il n'est pas enfoncé et en mode manuel (MAN) lorsqu'il est enfoncé et allumé.

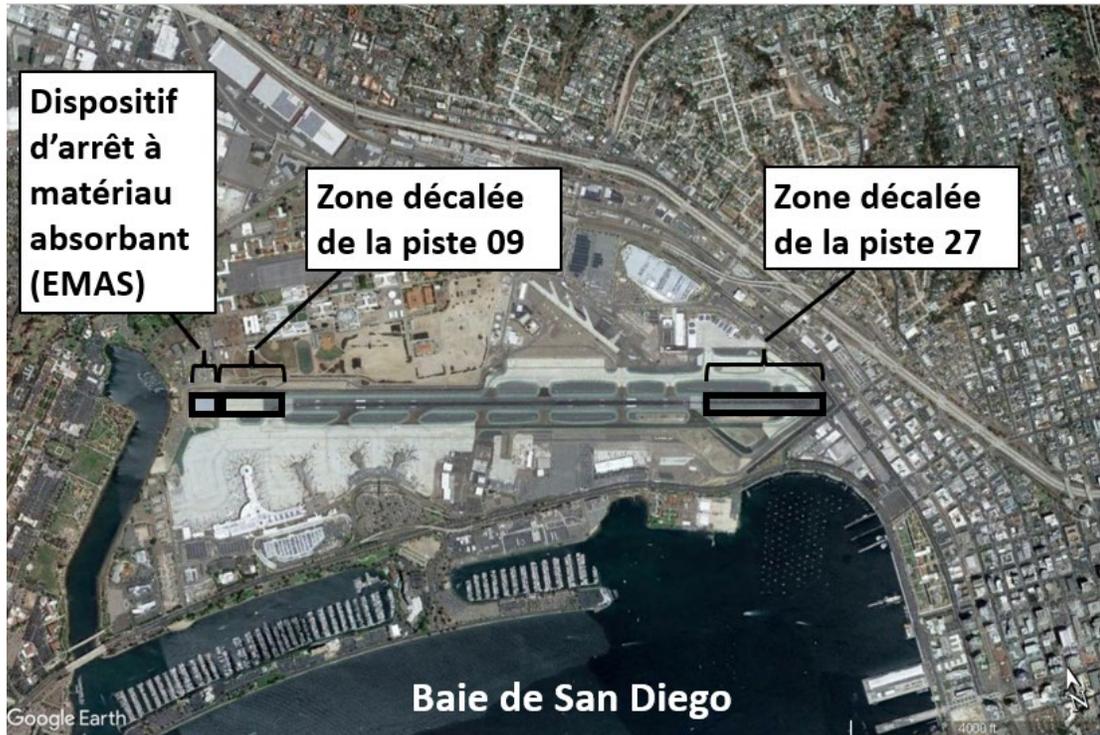
Figure 4. Vue de l'aéroport international de San Diego et de la piste 09/27 (Source : Google Earth, avec annotations du BST)

KSAN est un aéroport à piste unique situé sur la rive nord de la baie de San Diego et entouré par la ville de San Diego (figure 4). KSAN est l'un des aéroports de service commercial à piste unique les plus achalandés au monde et le 3^e aéroport en importance en ce qui concerne l'achalandage en Californie. La piste 09/27 de l'aéroport mesure 200 pieds de largeur et 9400 pieds de longueur. Toutefois, le seuil de la piste 09 est décalé de façon permanente de 1000 pieds et celui de la piste 27 est décalé de façon permanente de 1810 pieds. La piste 27 comprend également un dispositif d'arrêt à matériau absorbant (EMAS)¹⁴, qui mesure 315 pieds de long et qui est situé immédiatement à l'ouest du seuil de la piste 09.

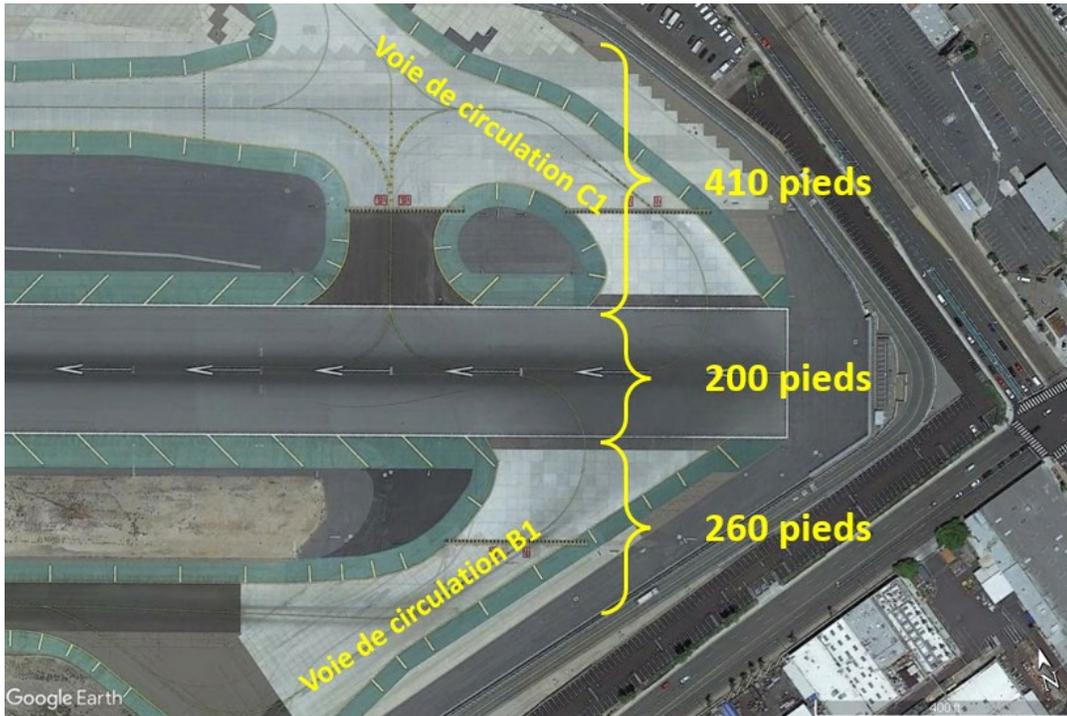
Figure 5. Carte montrant la largeur des surfaces revêtues adjacentes à la piste 27 de l'aéroport international de San Diego (Source : Google Earth, avec annotations du BST)

Le point d'entrée de la voie de circulation B1 sur la piste 27 se trouve directement en face de celui de la voie de circulation C1, qui entre sur la piste par le côté nord. La piste elle-même mesure 200 pieds de large, mais la largeur de la surface revêtue à cette intersection, où l'aéronef de l'événement à l'étude a amorcé son décollage, est d'environ 870 pieds. La chaussée s'étend sur environ 260 pieds à gauche du bord sud de la piste et 410 pieds à droite du bord nord de la piste (figure 5).
