RAPPORT D'ENQUÊTE SUR LA SÉCURITÉ DU TRANSPORT AÉRIEN A23F0062

SORTIE DE PISTE AU DÉCOLLAGE

WestJet Airlines Ltd.

Boeing 737-7CT, C-GWCN

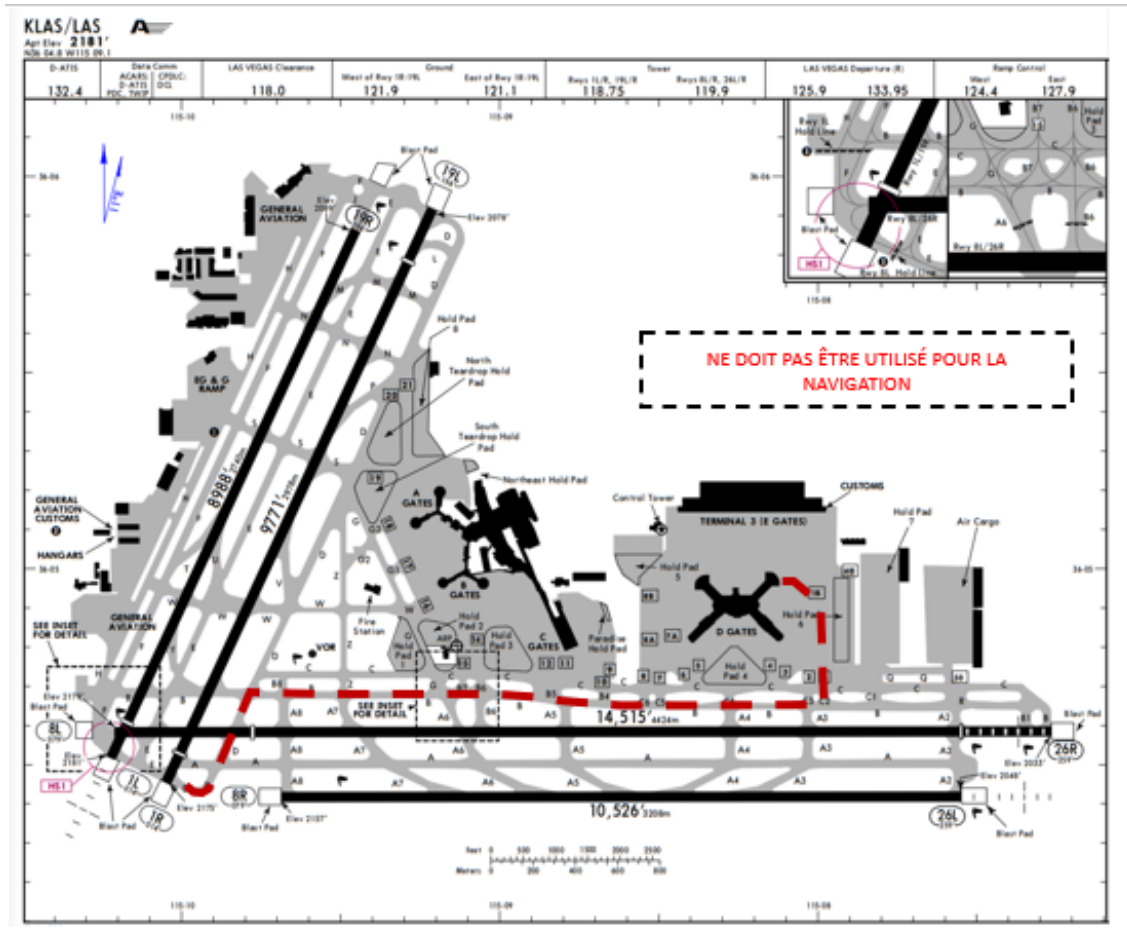
Figure 1. Diagramme de l'aéroport international Harry Reid montrant la route de circulation au sol de l'aéronef à l'étude jusqu'à la piste 01R (ligne pointillée) (Source : Jeppesen, avec annotations du BST)

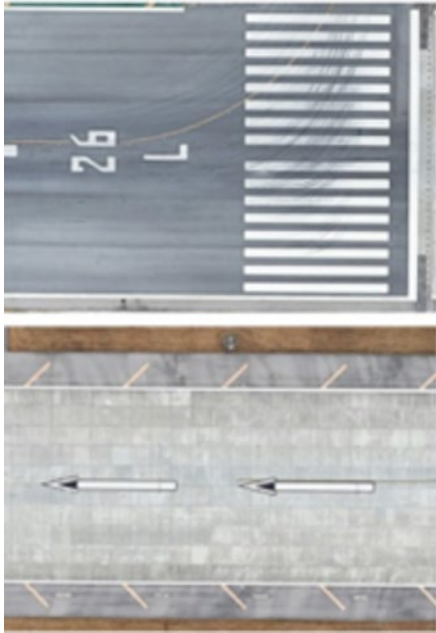
Figure 3. Seuil de piste (en haut) et zone de seuil décalé (en bas) à l'aéroport international de Vancouver (Source : Google Earth)

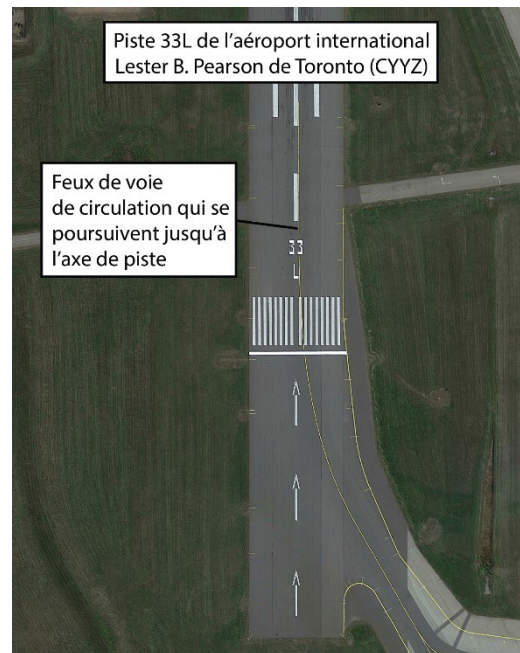
Les aéroports canadiens, par contre, permettent l'installation de feux d'axe de voie de circulation qui s'étendent sur les pistes non certifiées pour les opérations par faible visibilité, même si cela n'est pas exigé (figure 6), afin de s'assurer que le signal visuel fourni aux pilotes est cohérent et normalisé. Toutefois, si des feux d'axe de voie de circulation sont présents, le balisage lumineux doit être conforme à la norme; l'exploitant de l'aéroport ne peut pas satisfaire qu'à une partie d'une norme¹³.

Figure 6. Balisage lumineux de voie de circulation à l'intersection de la piste 33L à l'aéroport international Lester B. Pearson de Toronto (Source : Google Earth, avec annotations du BST)

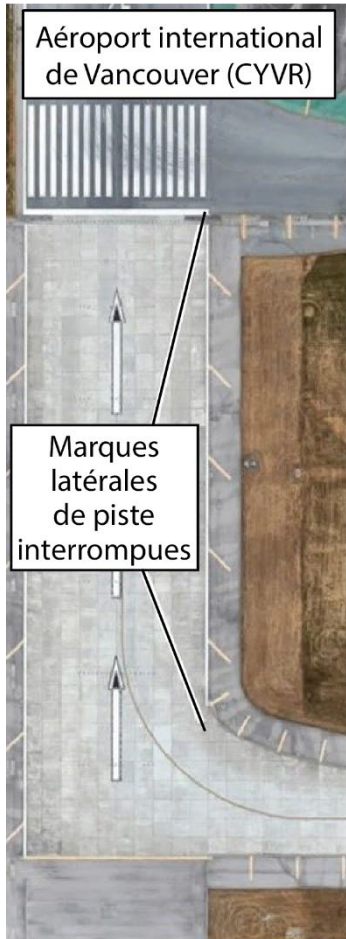
Figure 7. Marques de bord de piste à l'aéroport international de Vancouver (Source : Google Earth, avec annotations du BST)

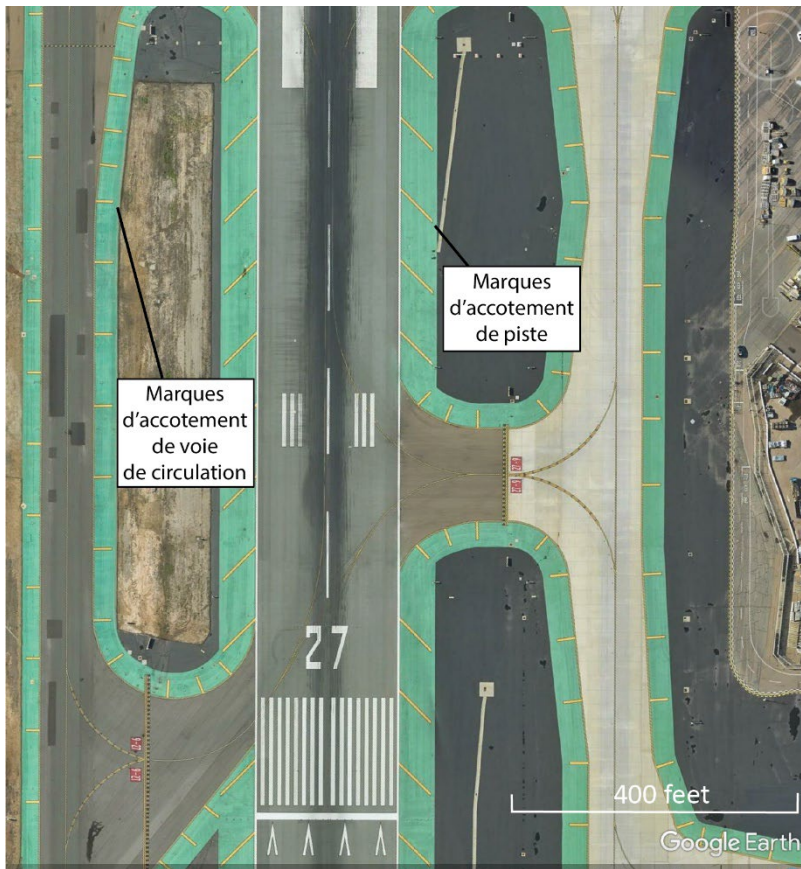
Aux États-Unis, les accotements de piste peuvent présenter des marques pour mieux les distinguer de la piste. Dans ce cas, elles sont constituées de bandes orientées à 45° par rapport à l'axe de piste et peintes en jaune (figure 9)¹⁸.

Figure 9. Marques d'accotement de piste et de voie de circulation à l'aéroport international de San Diego (Source : Google Earth, avec annotations du BST)

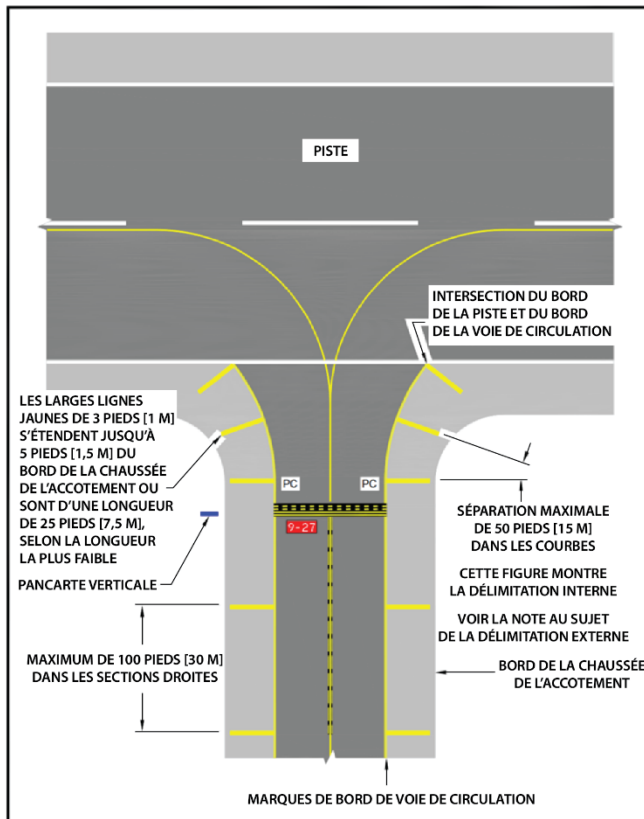
Ces marques, qui sont également peintes en jaune, sont des bandes orientées perpendiculairement à l'axe de la voie de circulation (figure 10)¹⁹.

Figure 10. Marques d'accotement de voie de circulation
(Source : Federal Aviation Administration, Advisory Circular [AC] 150/5340-1M: Standards for Airport Markings, Change 1 [23 décembre 2020], Figure A-23: Taxiway Shoulder Markings, p. A-23; traduction par le BST)

Au moment de l'événement à l'étude, la piste 01R à KLAS n'avait pas de marques d'accotement de piste, pas plus que la voie de circulation D n'avait de marques d'accotement de voie de circulation à l'endroit où elle approche et croise la piste 01R.
