## RAPPORT D'ENQUÊTE MARITIME M15A0348

### **Personne à la mer et perte de vie subséquente**

Petit bateau de pêche *Cock-a-Wit Lady*  
23 milles marins au sud-sud-ouest de  
Clark's Harbour (Nouvelle-Écosse)  
30 novembre 2015

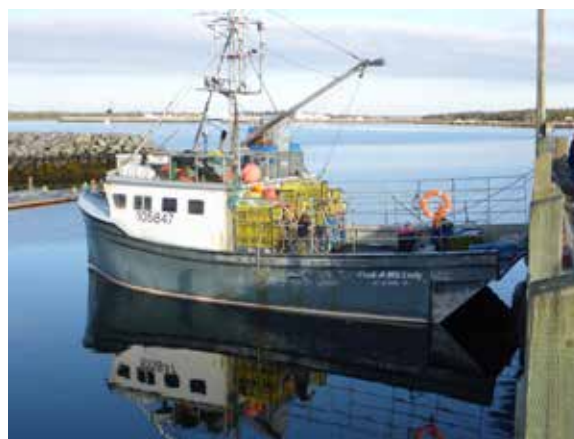
Photo 1. *Cock-a-Wit Lady*

Le *Cock-a-Wit Lady* est un petit bateau de pêche à construction ouverte du type Cape Island fait de plastique moulé renforcé de fibre de verre. La timonerie et les quartiers de l'équipage sont situés à l'avant du milieu du navire, et la salle des machines se trouve sous la timonerie (photo 1). On accède à la timonerie par des portes situées à l'arrière et du côté tribord de celle-ci; on accède à la salle des machines par une écoutille fermée, située dans la timonerie.
