## RAPPORT D'ENQUÊTE MARITIME M17P0098

### **Bateau partiellement submergé avec pertes de vie**

Bateau de pêche sportive à utilisation commerciale  
BC1329967 (*Catatonic*)

30 avril 2017

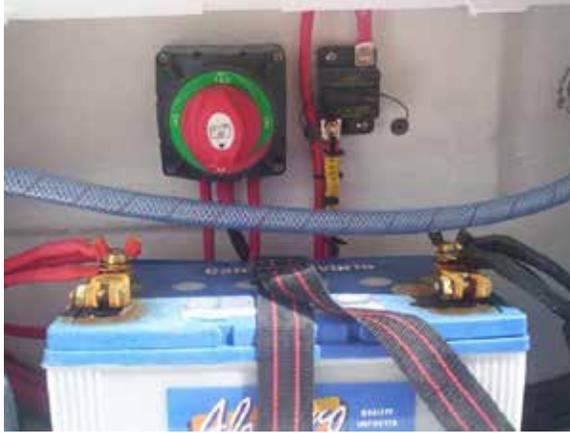
À l'origine, le *Catatonic* comprenait 2 compartiments de batterie séparés. Chaque compartiment de batteries contenait une batterie de 12 V indépendante et un sélecteur de batterie à 4 positions avec les réglages suivants : batterie 1, batterie 2, batteries 1 et 2, et arrêt (figure 2). Selon le manuel de l'utilisateur, le conducteur devait régler le sélecteur à la position du groupe de batteries à utiliser pour l'alimentation générale<sup>30</sup> ou le démarrage des moteurs<sup>31</sup>.

Figure 2. Disposition standard des groupes de batteries, approuvée par le constructeur, des 2 compartiments de batterie (Source : LeisureCat Australia, LeisureCat 8000 Sportsfisher Owners Manual)

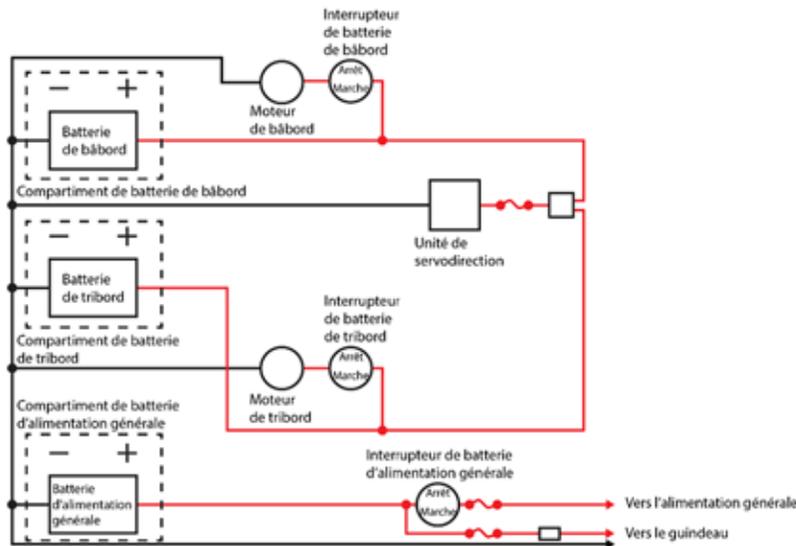
- 3 batteries et 3 sélecteurs comportant des options marche et arrêt;
- 1 batterie et 1 sélecteur pour chaque moteur;
- une troisième batterie séparée avec sélecteur pour l'alimentation générale (figure 5).

Figure 5. Circuit de batterie recommandé par le fabricant des moteurs pour un système à 2 moteurs hors-bord Mercury de 225 HP

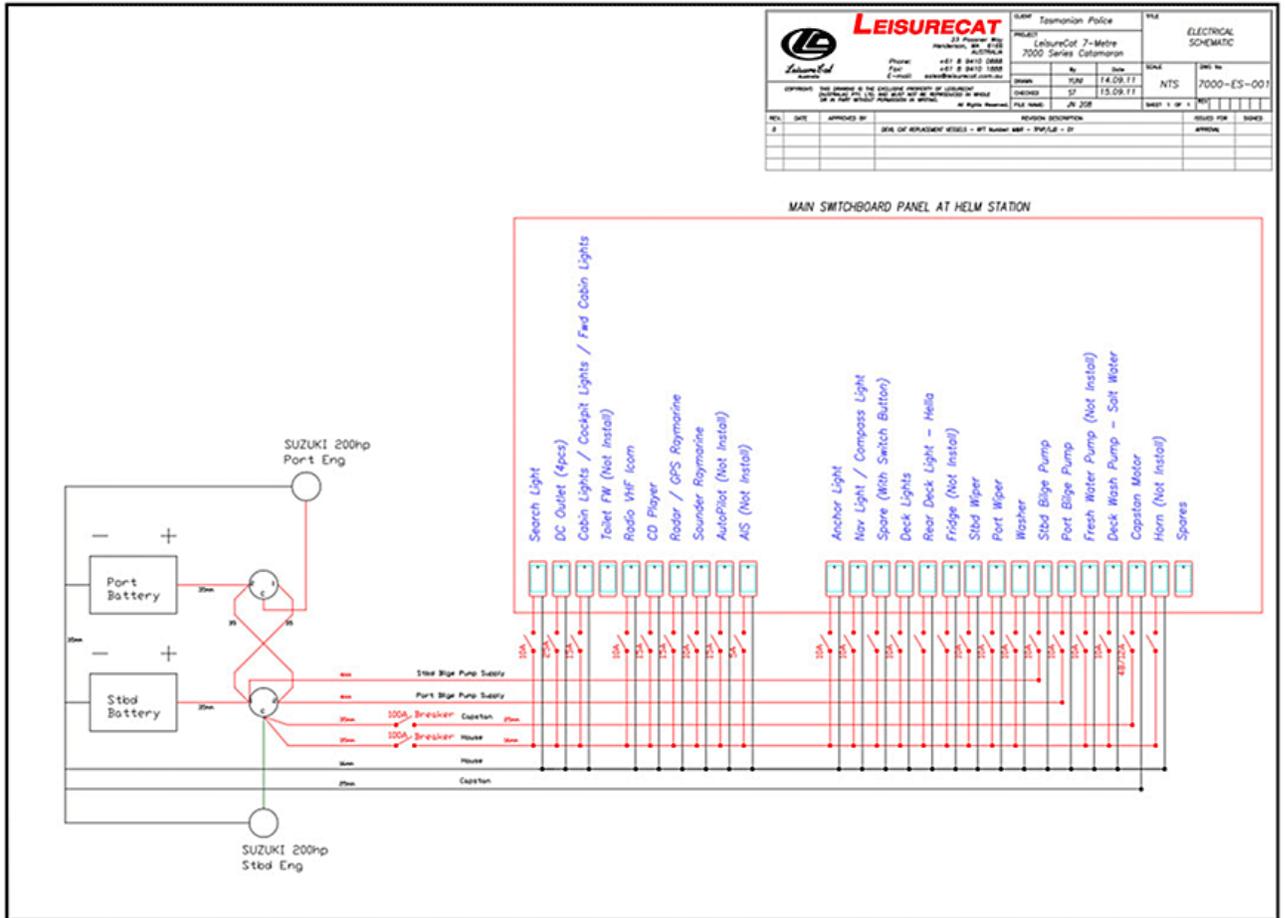
Annexe F – Circuit de batteries recommandé par le constructeur du bateau pour un système à 2 moteurs hors-bord (Suzuki ou Honda)

Selon la conception originale, un conducteur sélectionnerait la batterie 1 pour alimenter le moteur de bâbord et la batterie 2 pour alimenter le moteur de tribord (annexe F)<sup>32</sup>. La conception comprenait une caractéristique de sécurité empêchant de décharger les 2 batteries simultanément, de façon à toujours disposer d'une source d'alimentation de secours.
