# RAPPORT D'ENQUÊTE MARITIME M17A0004

## Échouement

Navire-citerne *Arca 1*  
Little Pond (Nouvelle-Écosse)  
8 janvier 2017

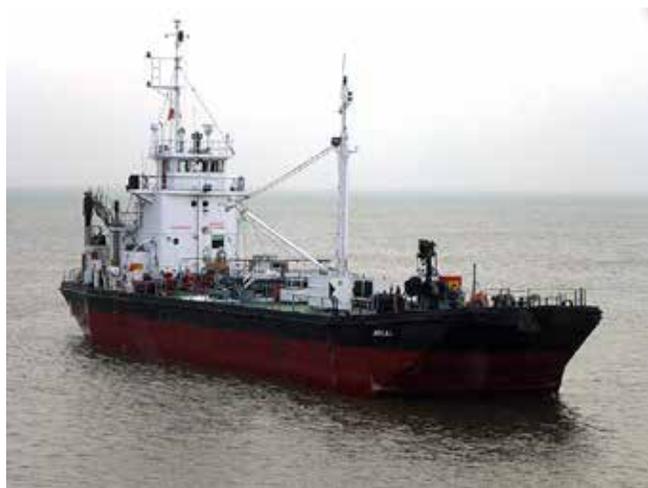
Figure 1. *Arca 1*

Le navire *Arca 1* est un navire-citerne d'une capacité de 1527 m<sup>3</sup>, développant une vitesse maximale de 8 nœuds. Il sert à transporter du pétrole vers d'autres navires (figure 1). Construit en 1963 à St. Catharines (Ontario), il a été exploité dans les ports de Montréal et de Sorel (Québec). Il était uniquement utilisé pour les voyages en eaux secondaires, classe II<sup>1</sup>. En 2004, une deuxième coque a été installée au-dessus des réservoirs de stockage de pétrole intérieurs, formant ainsi une
