RAPPORT D'ENQUÊTE SUR LA SÉCURITÉ DU TRANSPORT MARITIME M17A0391

DÉFAILLANCE D'UN CROC DE DÉGAGEMENT D'EMBARCATION DE SAUVETAGE

Traversier à passagers *Northern Ranger*

11 octobre 2017

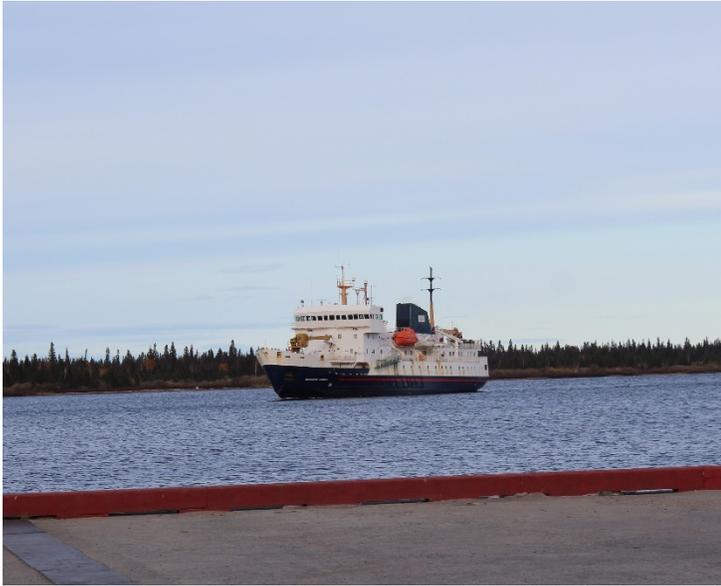
Figure 1. Le Northern Ranger (Source : BST)

Le *Northern Ranger* (figure 1) est un caboteur brise-glace géré par Nunatsiavut Marine Inc. qui mène ses activités à partir de Terre-Neuve-et-Labrador. Ce navire peut transporter au plus 131 passagers et environ 100 tonnes de marchandises.

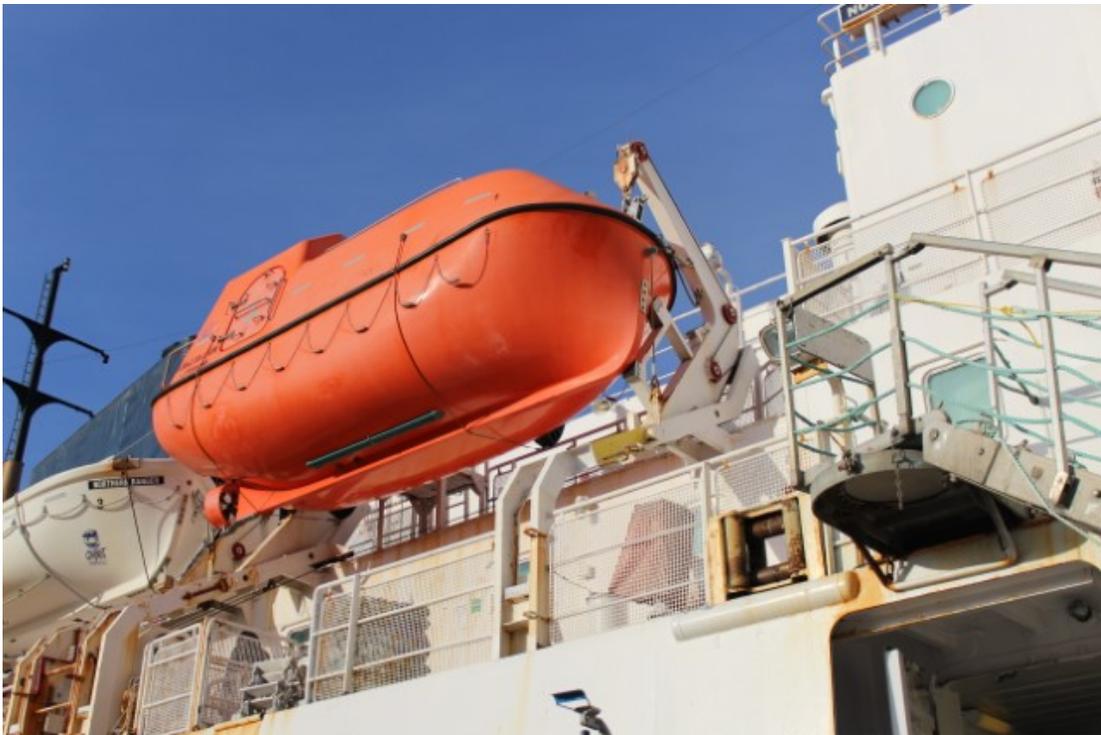
Figure 2. L'embarcation de sauvetage de tribord du Northern Ranger, devant le bateau de sauvetage de tribord (Source : BST)

Le *Northern Ranger* est muni de 2 embarcations de sauvetage fermées, l'un sur bâbord et l'autre sur tribord (figure 2). Deux bateaux de sauvetage se trouvent également à bord, montés derrière les embarcations de sauvetage.

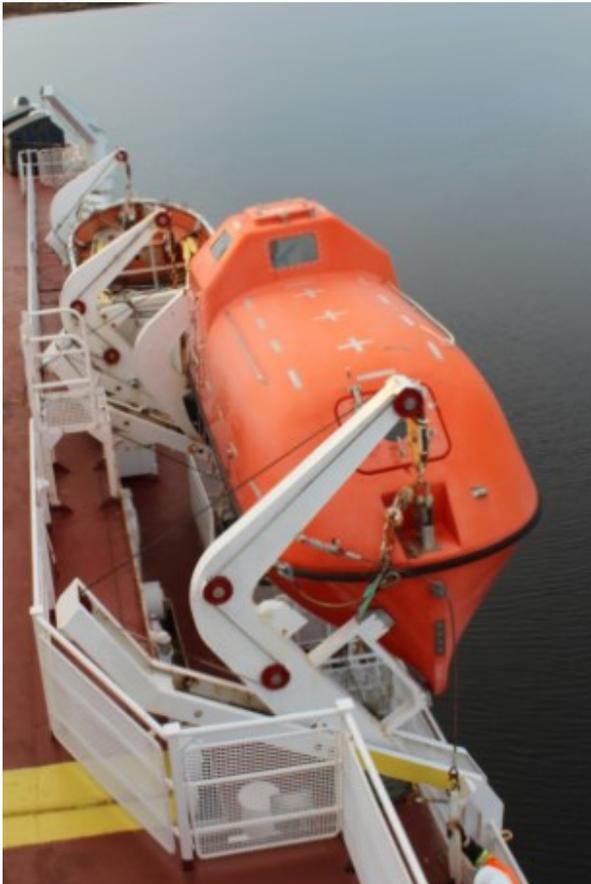
Figure 3. Embarcation de sauvetage fermée de bâbord du Northern Ranger (Source : BST)

Les 2 embarcations de sauvetage fermées du *Northern Ranger* (figure 3) et leurs crocs de dégagement avant et arrière (figure 4) ont été fabriqués en Chine par Jiangsu Jiaoyan Marine Equipment Co., Ltd. Les embarcations de sauvetage sont de modèle JY-QFP-6.0A1; leurs spécifications figurent au tableau 1.

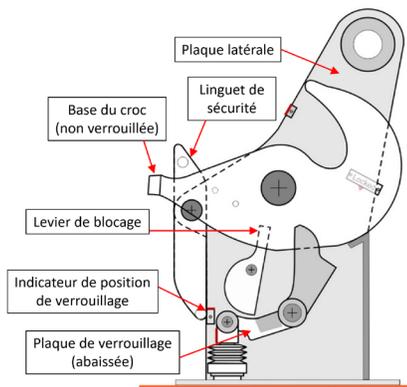
Figure 8. Diagramme du croc de dégagement en position de réenclenchement de l'embarcation de sauvetage (Source : BST)

À l'ouverture des crocs, les leviers de blocage se déplacent en position verticale et empêchent leur plaque de verrouillage de se relever.

L'opérateur de mécanisme de largage sous tension/hors tension peut alors tourner en sens horaire la poignée de déblocage primaire jusqu'à la position de réenclenchement, ce qui relève la plaque de verrouillage de chaque croc et fixe chacun d'eux dans la coche de sa plaque de verrouillage (figure 8, figure 10 et figure 12). Il insère alors la goupille de sécurité 1.

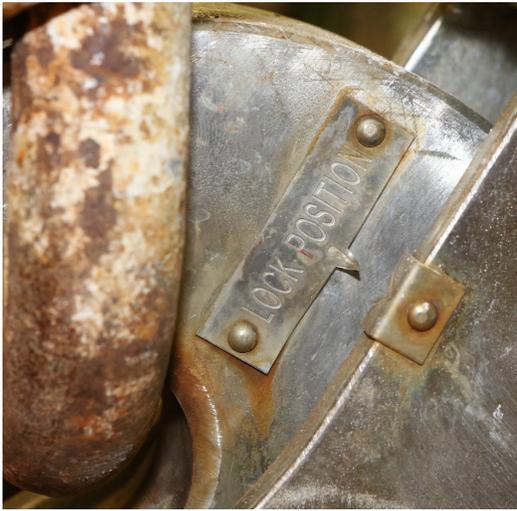
Figure 11. Gros plan de l'indicateur de position de verrouillage du croc de dégagement avant (aligné en position de réenclenchement et verrouillé) (Source : BST)

Lorsque les 2 indicateurs sont alignés, chaque croc est en position de réenclenchement et verrouillée (figure 11 et figure 12).

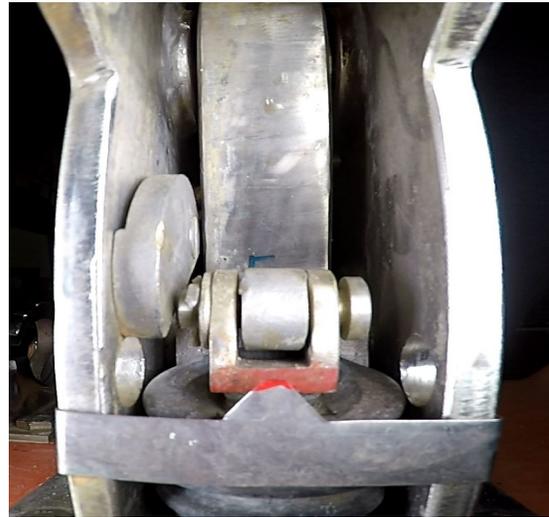
Figure 12. Gros plan de l'indicateur de position de verrouillage du mécanisme de largage sous tension/hors tension (aligné en position de réenclenchement et verrouillé) (Source : BST)

Une fois que le mécanisme de largage sous tension/hors tension est réenclenché, chaque opérateur de croc de dégagement vérifie l'alignement des indicateurs de position de verrouillage, au bas du croc de dégagement. Une mince languette de métal fixée entre les plaques latérales de chaque croc porte en son centre une flèche indicatrice rouge. Lorsque le mécanisme de largage sous tension/hors tension est en position de réenclenchement, cette flèche s'aligne avec l'indicateur sur la plaque de verrouillage relevée, entre les plaques latérales (figure 10 et figure 12).

Quand les 2 indicateurs sont alignés, ils confirment visuellement à l'opérateur que le mécanisme de largage sous tension/hors tension et les 2 crocs de dégagement sont réenclenchés. Quand chacun des crocs est réenclenché, il est sécurisé et prêt à recevoir un dispositif d'attache, que l'opérateur doit placer dans la gorge de chaque croc et qui est retenu par le linguet de sécurité.
