# RAPPORT D'ENQUÊTE SUR LA SÉCURITÉ DU TRANSPORT MARITIME M21C0214

## **PERSONNE À LA MER ET PERTE DE VIE SUBSÉQUENTE**

Navire de pêche *Suvak*

26 août 2021

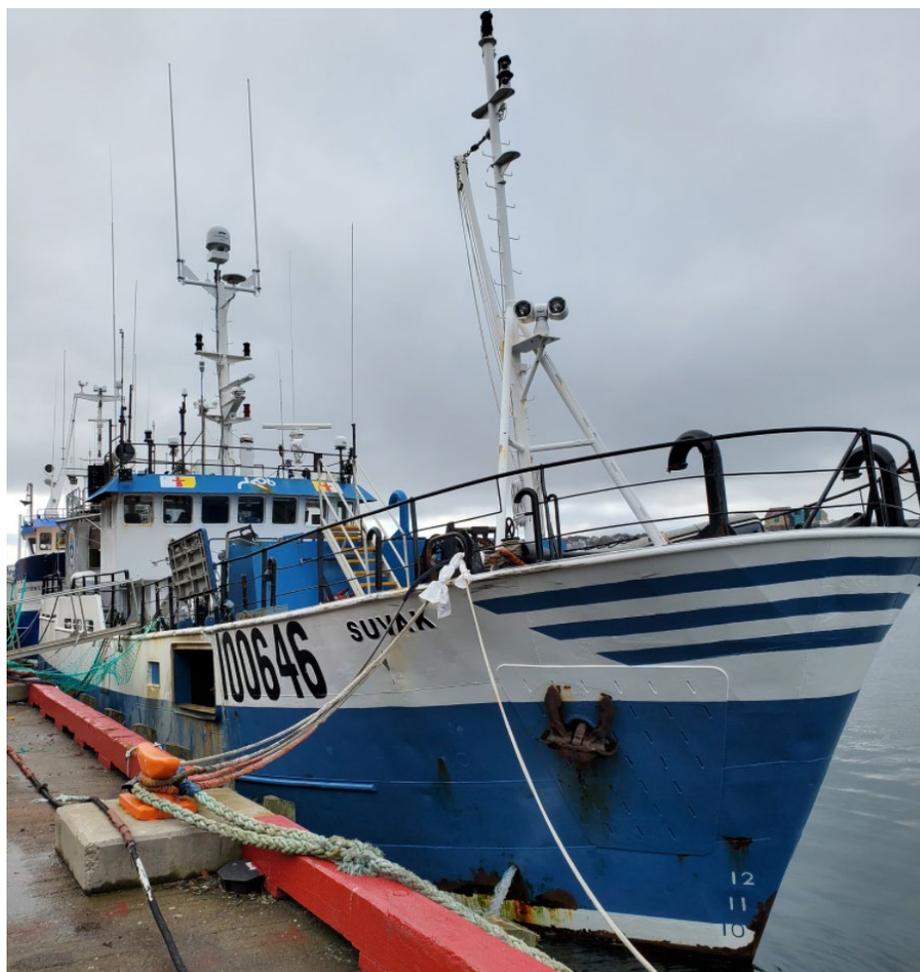
Figure 1. Le Suvak (Source : BST)

Le *Suvak* (figure 1) est un chalutier-usine réfrigéré en acier soudé, équipé pour la pêche au filet maillant du flétan du Groenland. Le navire possède 3 ponts : le pont inférieur, le pont principal et le pont-abri (figure 2). La cale à poisson et la salle des machines sont situées sur le pont inférieur. L'usine est située sur le pont principal et inclut une aire de transformation et des congélateurs à air pulsé. L'aire principale de pose des filets est aussi située sur le pont principal. La timonerie et la chambre des filets supérieure sont situées sur le pont-abri.

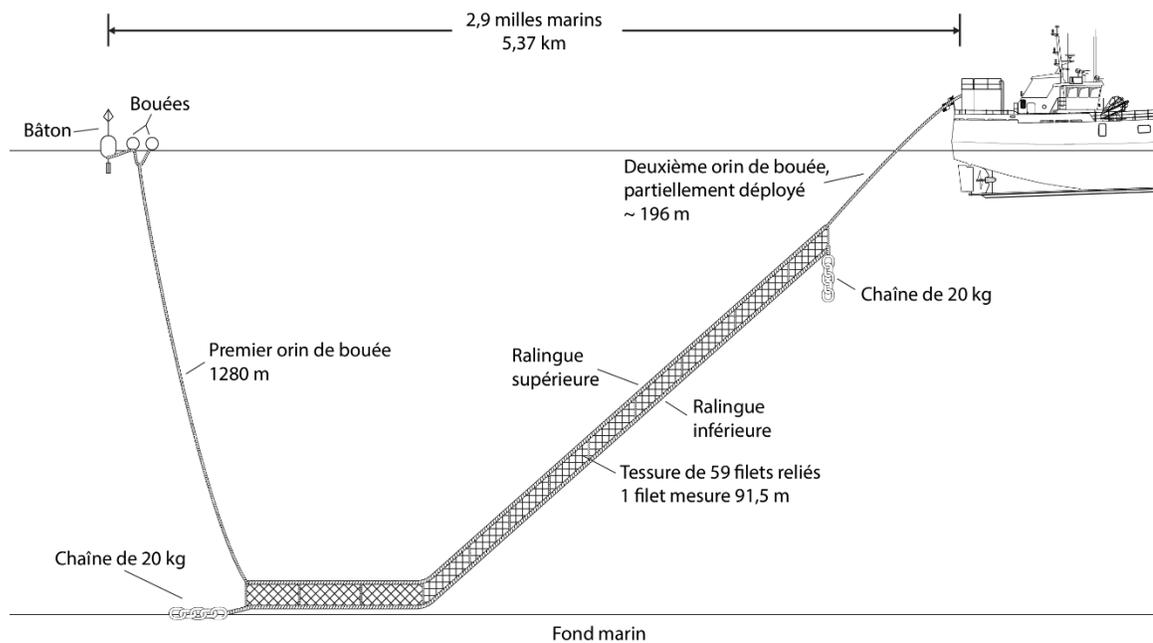
Figure 3. Illustration d'une tessure en cours de pose (pas à l'échelle) (Source : BST)

Le *Suvak* est exploité avec jusqu'à 10 tessures. Une tessure se compose de 50 à 80 filets reliés entre eux. Une ralingue supérieure longe le bord supérieur des filets, et une ralingue inférieure longe le bord inférieur des filets (figure 3). À chaque extrémité de la ralingue inférieure se trouvent des chaînes détachables pesant 20 kg chacune. Celles-ci ancrent le bord inférieur des filets au fond marin. Aux deux extrémités de la ralingue supérieure se trouve un orin de bouée d'une longueur de 1000 à 1500 m. L'orin de bouée est relié à un ensemble de bouées qui exercent une force ascendante sur la ralingue supérieure et empêchent le filet de s'effondrer sur lui-même. Selon l'état des glaces, un bâton peut également être attaché à l'orin de bouée. Le bâton est une perche munie d'un réflecteur radar qui marque les extrémités des filets.

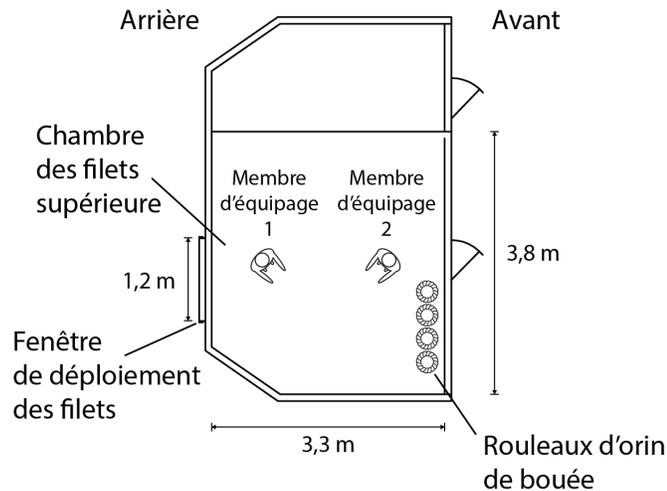
Figure 4. Diagramme montrant la disposition et les dimensions de la chambre des filets supérieure (Source : BST)

Pour commencer ce processus, le premier officier déploie les bouées dans l'eau. Les 2 membres d'équipage qui se trouvent dans la chambre des filets supérieure commencent alors à lancer l'orin de bouée dans l'eau. L'orin de bouée est arrimé dans la chambre des filets supérieure en rouleaux d'environ 200 m. L'un des membres d'équipage se tient près des rouleaux et en passe des sections à l'autre membre d'équipage, qui se tient près d'une fenêtre dans la cloison arrière de la chambre des filets supérieure et lance les sections de rouleau dans l'eau par la fenêtre (figure 4). La fenêtre mesure environ 0,9 m de haut sur 1,2 m de large (figure 5).

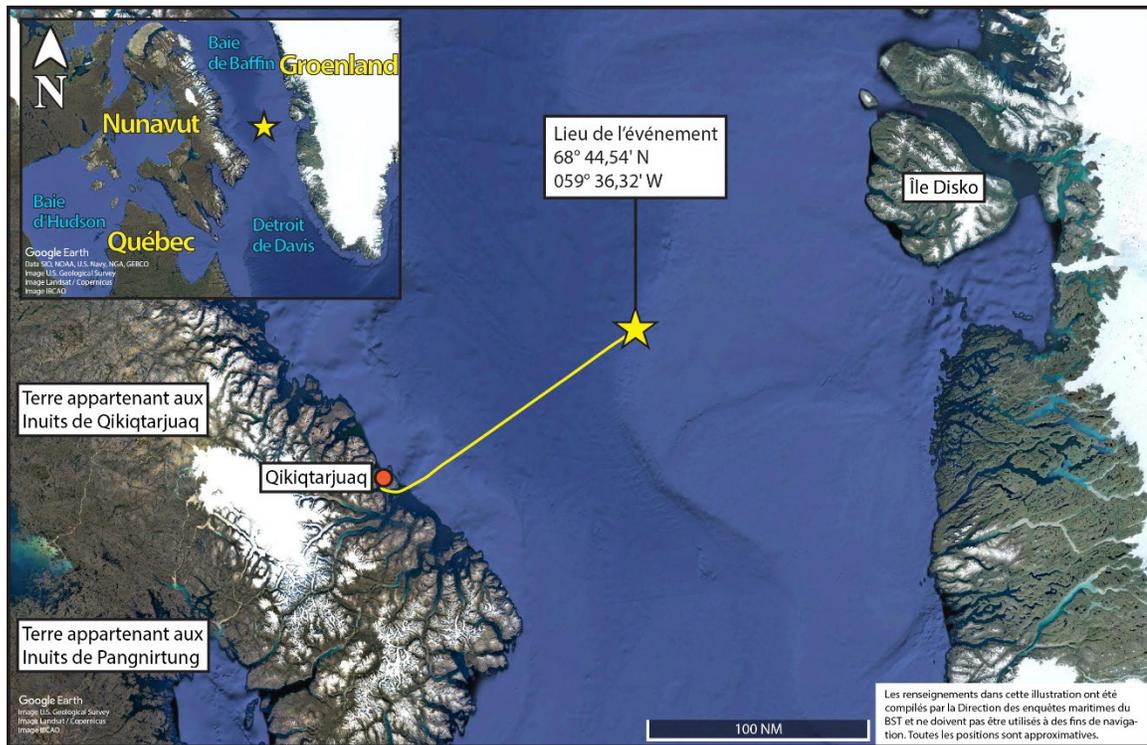
Figure 6. Lieu de l'événement (Source : Google Earth, avec annotations du BST)

Vers 5 h, le *Suvak* a commencé à se diriger vers Qikiqtarjuaq (Nunavut) (figure 6). Vers 5 h 50, le capitaine a communiqué avec le gestionnaire du navire pour l'aviser de l'événement. Après avoir fait route pendant environ 17 heures, le *Suvak* est arrivé à Qikiqtarjuaq vers 22 h, après quoi la mort du membre d'équipage 2 a été constatée.
