RAPPORT D'ENQUÊTE FERROVIAIRE R15H0013

Déraillement en voie principale

Compagnie des chemins de fer nationaux du
Canada

14 février 2015

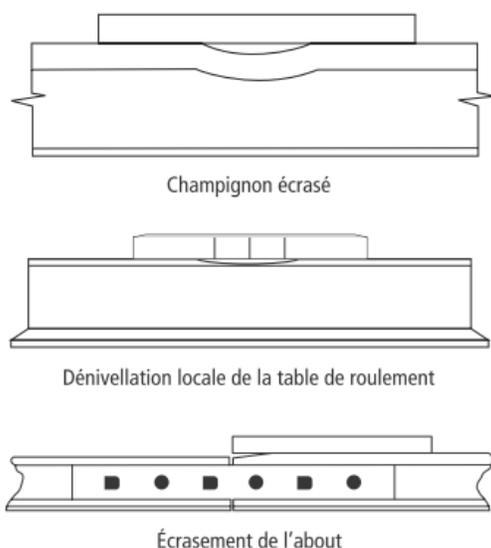
Figure 3. Diagramme tiré des *Normes de la voie – Ingénierie* du CN, NV 1.7, article 11, démontrant comment mesurer la profondeur de l'écrasement du champignon, de la dénivellation locale de la table de roulement et de l'écrasement de l'about

11. Pour mesurer la profondeur de l'écrasement du champignon et la dénivellation de la table de roulement, on utilise une règle et une jauge d'épaisseur de 3/8 po (10 mm) conformément au schéma ci-dessous.

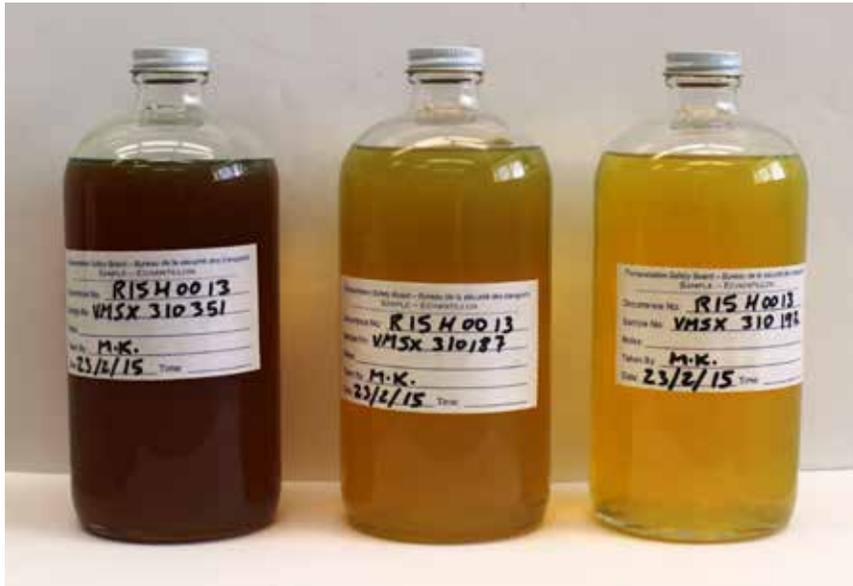
Photo 3. Échantillons de pétrole prélevés des wagons-citernes VMSX 310351, VMSX 310187 et VMSX 310192
