## RAPPORT D'ENQUÊTE FERROVIAIRE R17T0164

### Déraillement en voie principale

Train de marchandises M39731-18

Point milliaire 18,70, subdivision de Strathroy  
Strathroy (Ontario)

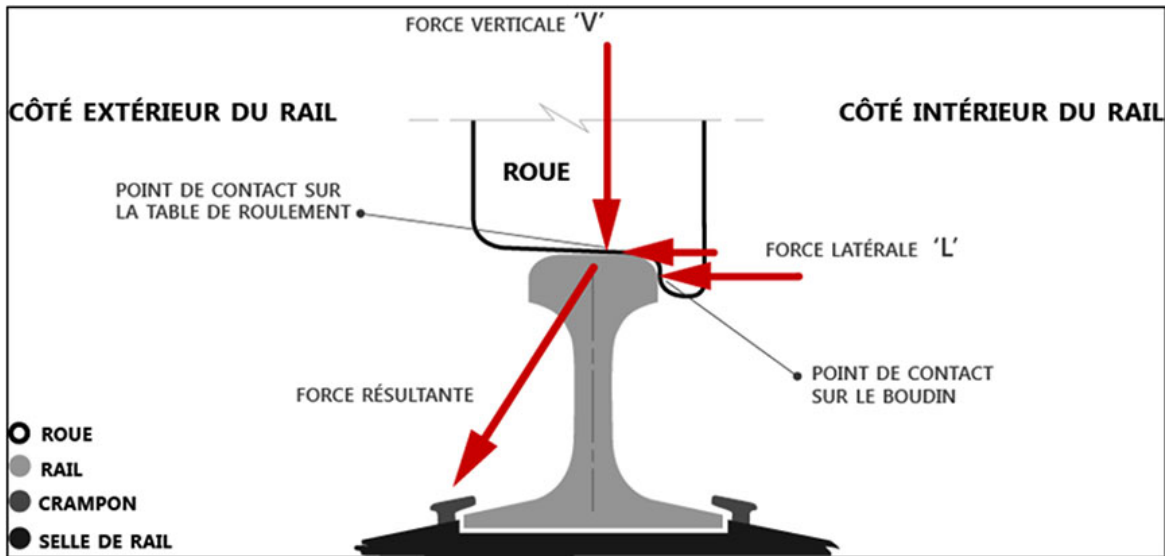
Figure 12. Forces latérales et verticales entre la roue et le rail (Source : Association of American Railroads, avec annotations du BST)

Une combinaison de forces latérales (L) et verticales (V) est présente à l'interface entre le boudin de roue et le champignon de rail (figure 12). Le rapport entre les forces latérales et verticales (L/V) fournit une indication de la probabilité de déraillement. La probabilité d'un déraillement augmente à mesure que s'accroît le rapport L/V. Les rapports L/V les plus élevés se produisent habituellement à la suite d'une réduction soudaine de la charge

verticale ou d'une augmentation soudaine de la charge latérale. Une force latérale élevée jumelée à une faible force verticale tendra à soulever les boudins de roues par-dessus la face intérieure du rail et sur le champignon de rail (chevauchement). Il est reconnu qu'un rapport L/V de roue de 0,80 à 0,90 et de durée suffisante<sup>23</sup> peut produire un chevauchement<sup>24,25</sup>.
