# Rapport d'enquête sur la sécurité du transport ferroviaire R17T0170

## EMPLOYÉ BLESSÉ

Chemin de fer Canadien Pacifique  
Train de marchandises 141-30  
Point milliaire 113,0, subdivision de Galt  
London (Ontario)  
31 juillet 2017

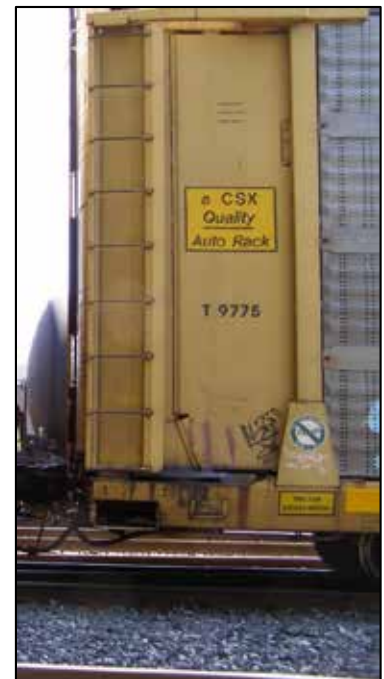
Figure 2. Exemple de l'emplacement d'une échelle sur le côté d'un wagon

Le chef de train se trouvait, comme il se doit, du côté nord du wagon de tête et se tenait sur l'échelle (figure 2). Le chef de train donnait des instructions par radio au ML, qui se trouvait dans la locomotive de commande à une distance d'environ 3300 pieds. Comme mesure de sécurité additionnelle, le chef de train a informé le ML lorsque le wagon de tête a atteint un endroit prédéterminé à « 1 mille » de l'endroit où l'attelage devait se faire, pour que le ML puisse régler le compteur de distance de la locomotive.
