## **RAPPORT D'ENQUÊTE SUR LA SÉCURITÉ DU TRANSPORT FERROVIAIRE R17V0096**

### **MOUVEMENT NON CONTRÔLÉ, COLLISION ET DÉRAILLEMENT DE MATÉRIEL ROULANT EN VOIE NON PRINCIPALE**

Englewood Railway, Western Forest Products Inc.

20 avril 2017

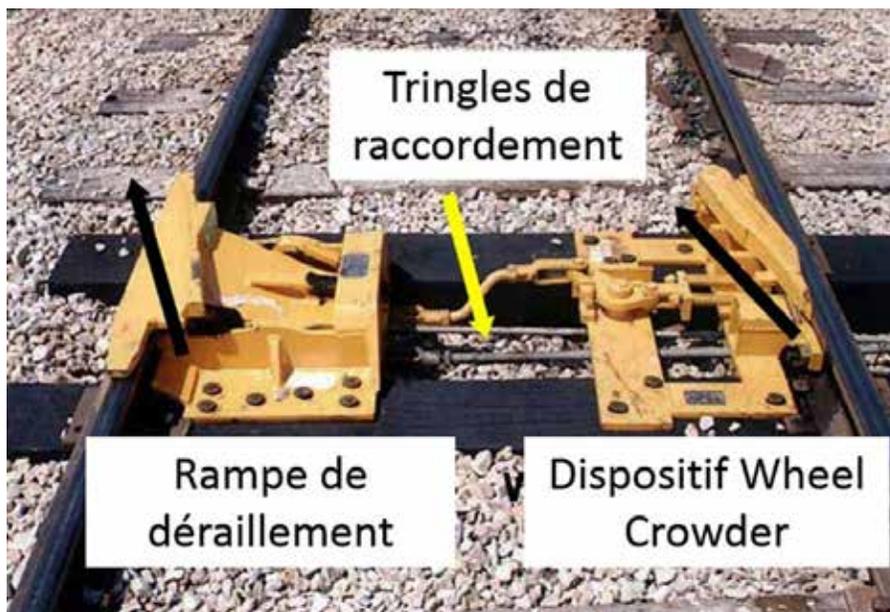
Le dérailleur en cause dans l'événement était configuré pour faire dérailler un matériel roulant à droite (dans la direction du mouvement). Le dispositif Wheel Crowder se trouvait sur le côté gauche, et la rampe de déraillement sur le côté droit (figure 13).

Figure 13. Exemple de dérailleur à glissement avec dispositif Wheel Crowder. Les 2 appareils sont actionnés par des tringles reliées à un appareil de manœuvre le long de la voie.

- Au dérailleur protégeant la voie 1 au Centre de rechargement de Woss, la rampe de déraillement avait été complètement arrachée.
- L'appareil de manœuvre d'aiguillage a été renversé et les traverses ont été déplacées vers le nord alors que le dérailleur à glissement était arraché, ce qui a entraîné le dégagement du dispositif Wheel Crowder.

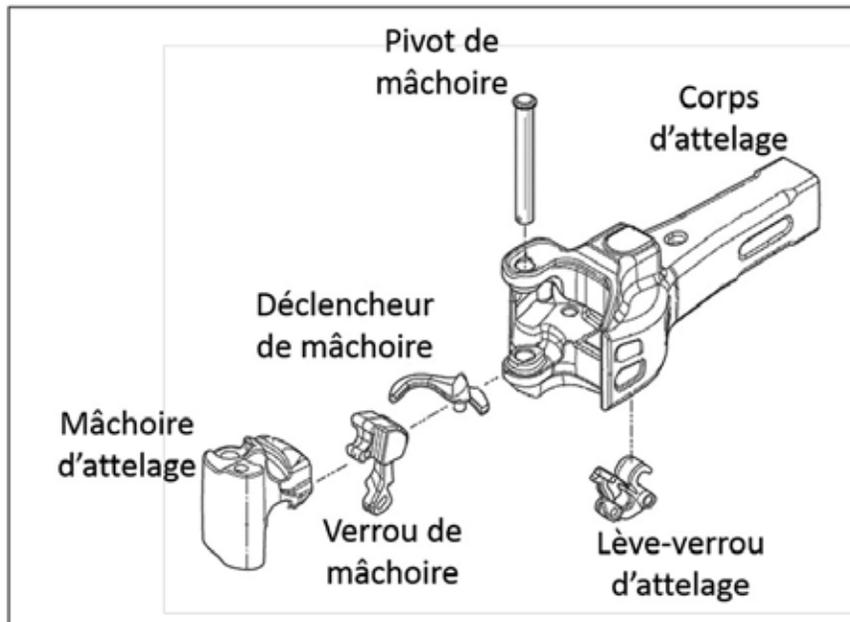
L'attelage du wagon 1043 était un modèle de type E courant à manœuvre par le bas. Il était formé des éléments suivants : corps d'attelage, mâchoire, verrou et déclencheur de la mâchoire, lève-verrou et pivot de la mâchoire (figure 15). L'attelage avait été fabriqué en octobre 1981.

Figure 16. Schéma des composants d'un attelage de type E

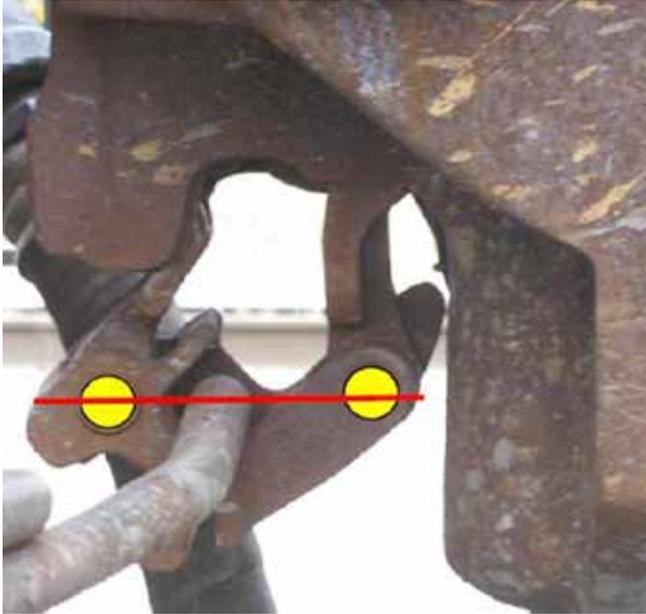
Figure 25. Bon alignement des articulations du lève-verrou dans un verrou à manœuvre par le bas (verrou complètement abaissé) (Source : Compagnie des chemins de fer nationaux du Canada)

Pour le type d'attelage (à manœuvre par le bas) en cause dans l'événement, on peut procéder à une confirmation visuelle en regardant si les articulations du lève-verrou à manœuvre par le bas sont bien alignées (figure 24 et figure 25). Si ce n'est pas le cas, les verrous ne s'abaissent pas complètement en place et l'attelage ne tient pas. Toutefois, il a été établi que certains responsables du chargement, y compris celui en cause dans l'événement, n'étaient pas au courant de cette méthode de confirmation visuelle.

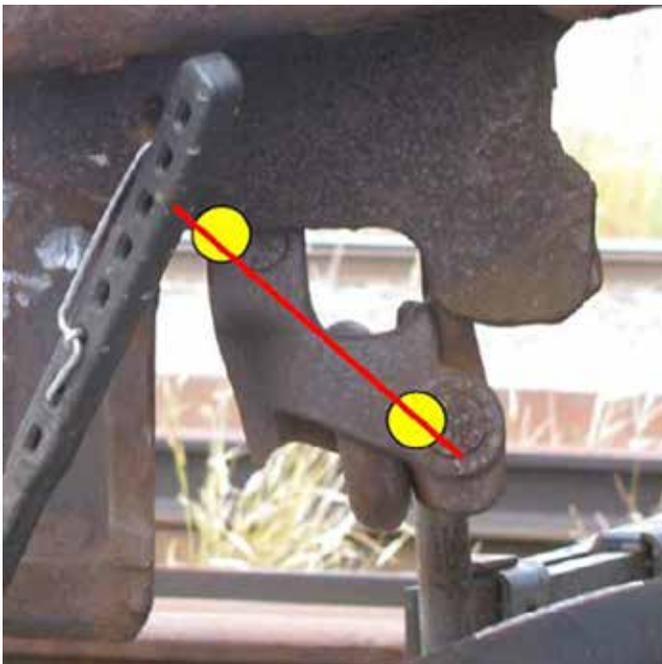
Figure 26. Mauvais alignement des articulations du lève-verrou dans un verrou à manœuvre par le bas (verrou non complètement abaissé) (Source : Compagnie des chemins de fer nationaux du Canada)
