RAPPORT D'ENQUÊTE SUR LA SÉCURITÉ DU TRANSPORT FERROVIAIRE R18E0007

MOUVEMENT NON CONTRÔLÉ DE MATÉRIEL ROULANT

Compagnie des chemins de fer nationaux du Canada
Train de marchandises L76951-10
Point milliaire 0,5, embranchement industriel de Luscar
Leyland (Alberta)
10 janvier 2018

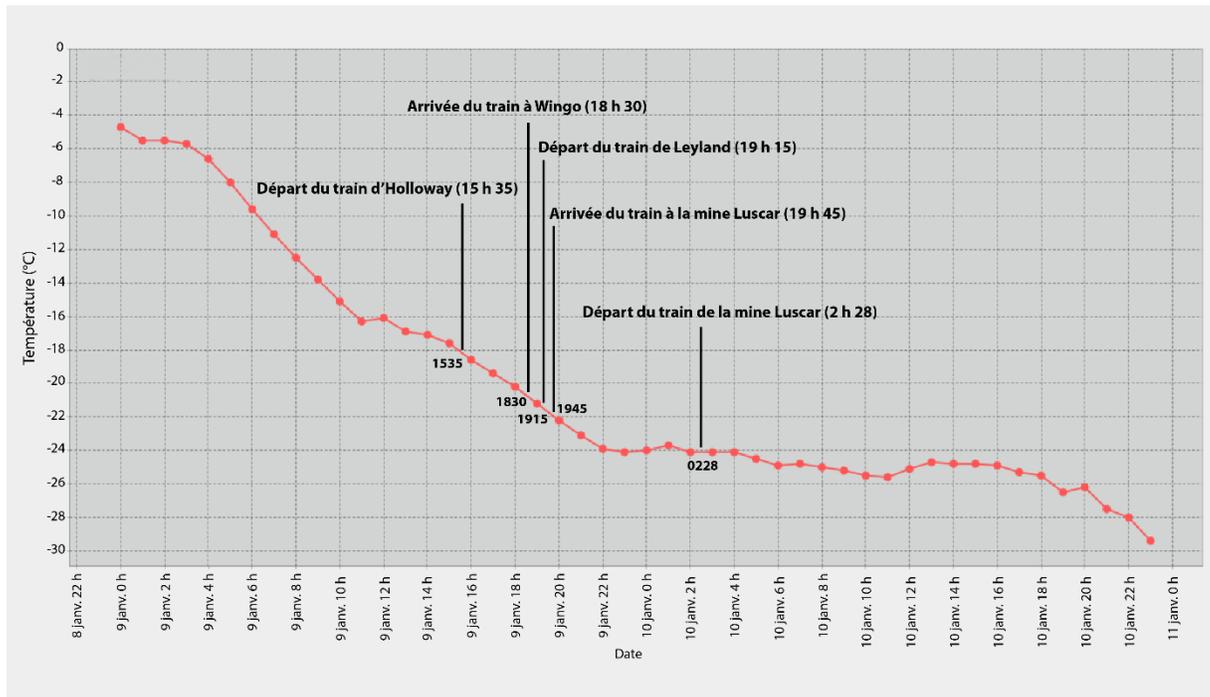
Figure 5. Températures horaires à Luscar (Source : Alberta Climate Information Service, avec annotations du BST)

Le 9 janvier 2018, le jour avant l'événement, la température dans la région a commencé à diminuer constamment, à partir d'environ 3 h (figure 5). La température ambiante au début de la journée était entre -4 °C et -6 °C. À 2 h 28 le 10 janvier 2018, la température avait chuté à -24 °C. La température ambiante lors des événements clés est indiquée à la figure 5.

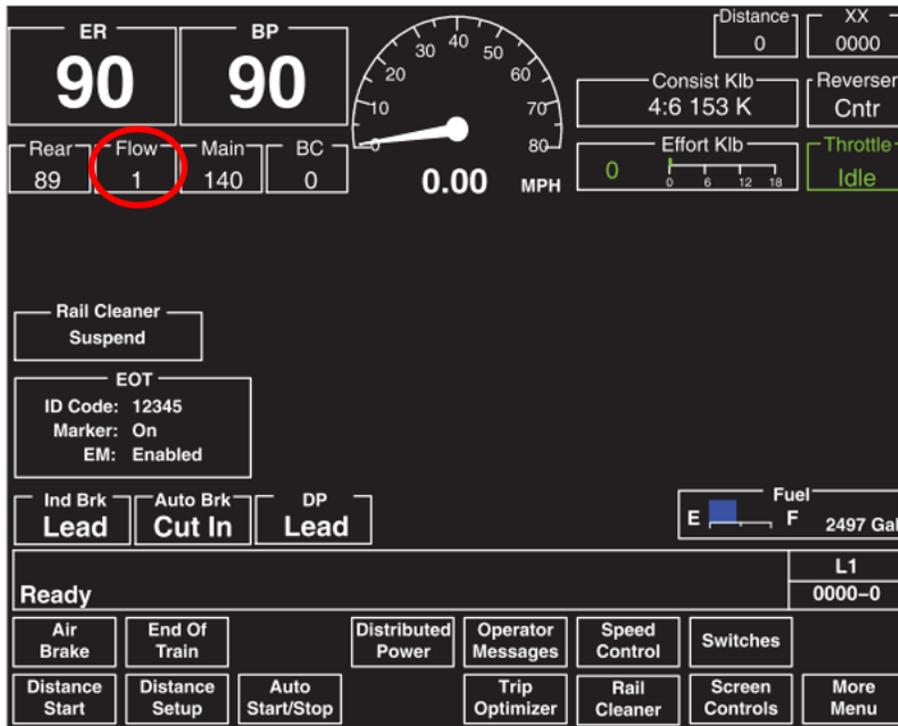
Figure 10. Écran du conducteur dans la cabine de la locomotive, avec un cercle rouge indiquant la boîte du débit d'air (Source : GE Transportation, avec annotation du BST)

Lorsqu'il utilise le système de freinage automatique, le ML peut également surveiller le débit d'air dans la conduite générale (cercle rouge dans la figure 10).

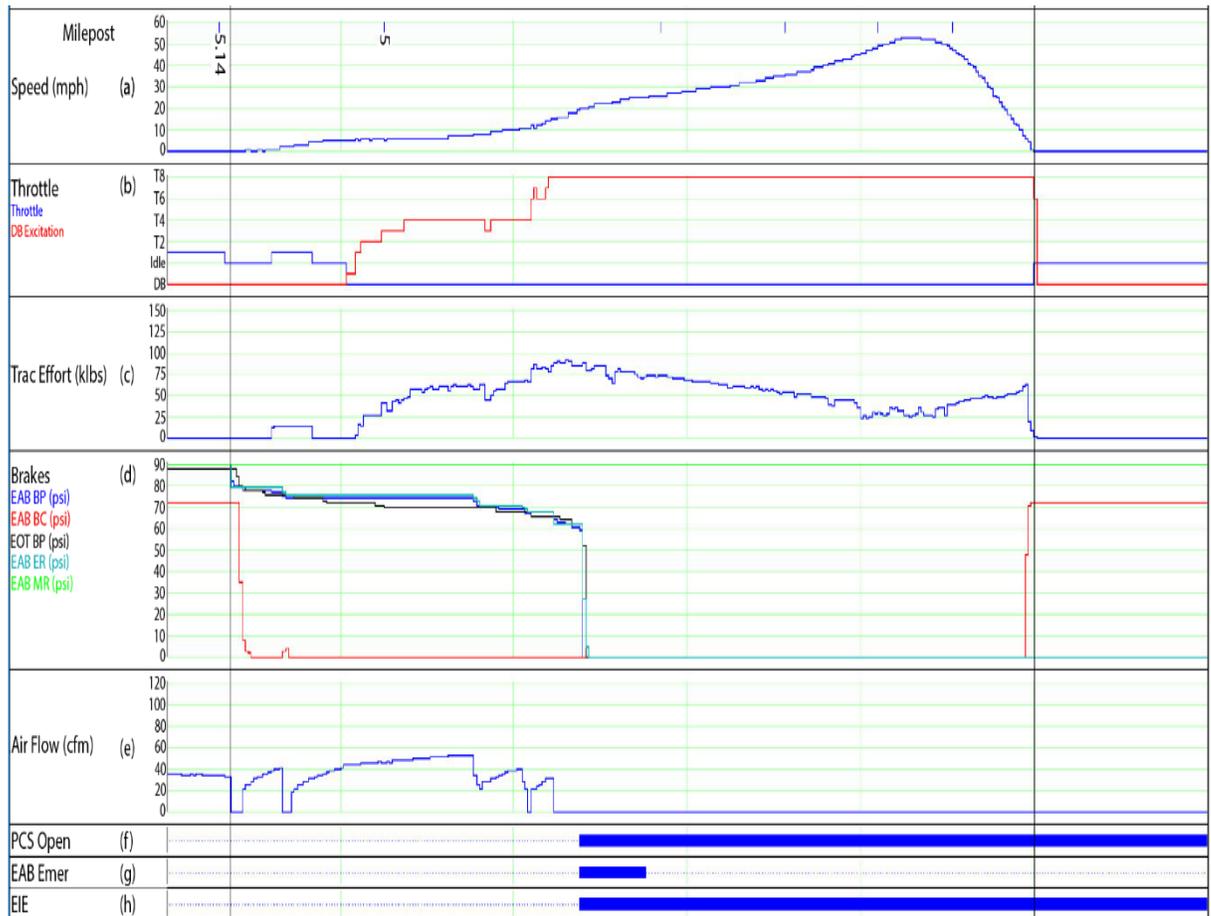
Figure B1. Résumé graphique des données de l'enregistreur d'événements de la locomotive provenant de la locomotive CN 2888 (Source : BST)

La **rangée (a), Speed**, décrit l'accélération du train en descendant la pente montagneuse, suivie de la décélération du train en gravissant la pente ascendante en bas de la colline. Une vitesse maximale de 53 mi/h a été atteinte.

La **rangée (b), Throttle / DB Excitation**, décrit l'activation initiale entre l'encoche 1 et le ralenti au moment où le train a commencé à bouger. Lors du passage en mode FD, la ligne de couleur devient rouge. Le FD a été augmenté au maximum, cran 8, où il est resté jusqu'à ce que le train arrive à un arrêt.
