RAPPORT D'ENQUÊTE SUR LA SÉCURITÉ DU TRANSPORT FERROVIAIRE R19T0191

ACCIDENT À UN PASSAGE À NIVEAU

Train de banlieue 3919 de GO Transit

13 novembre 2019

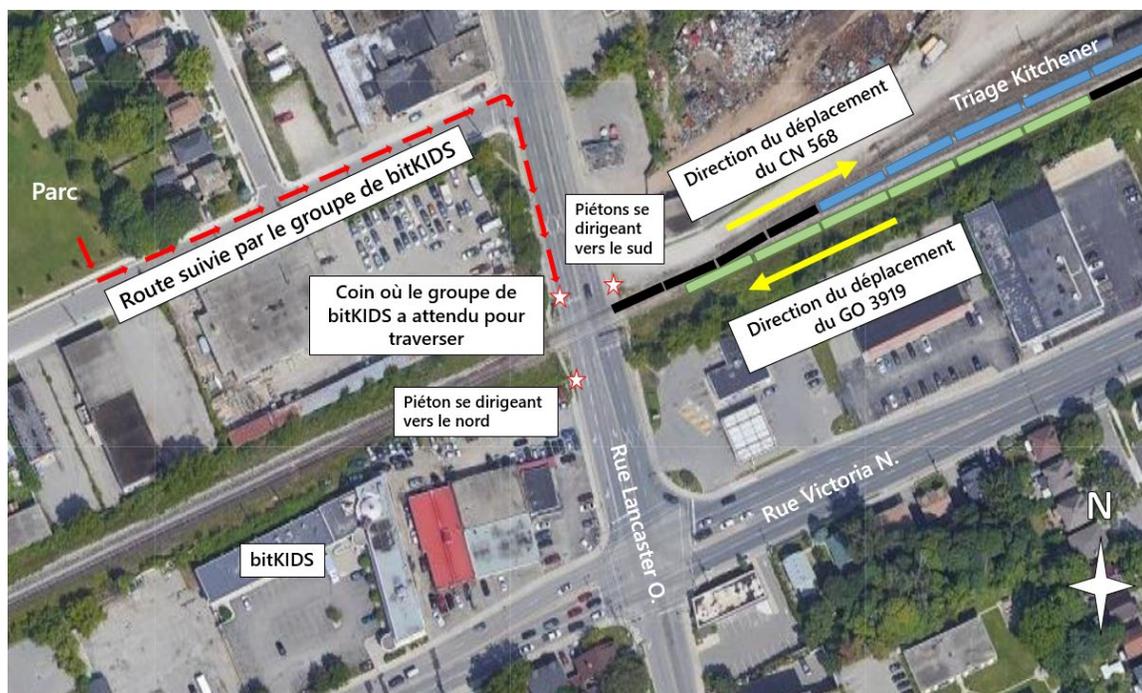
Figure S1. Carte du site de l'événement montrant l'emplacement des piétons et la direction de déplacement des trains (Source : Google Earth, avec annotations du BST)

en direction nord, vers le groupe de 11 piétons sur le trottoir du quadrant nord-ouest, alors que les DAPN étaient toujours activés (figure 1).

Lorsque la piétonne se dirigeant vers le nord s'est approchée du côté nord du passage à niveau, un piéton qui attendait sur le trottoir du quadrant nord-est ainsi que 4 des 11 piétons de bitKIDS (2 adultes et 2 enfants) sur le trottoir du quadrant nord-ouest ont commencé à traverser le passage. À l'extrémité est du passage à niveau, le mécanicien de locomotive du CN 568 a averti verbalement le piéton du quadrant nord-est de l'approche du train de banlieue 3919 de GO Transit (GO 3919) en provenance de l'est sur la voie sud, et ce piéton a fait demi-tour.

Pendant ce temps, le 1^{er} sous-groupe formé de 1 adulte et 1 enfant du groupe sur le trottoir du quadrant nord-ouest a traversé le passage à niveau en courant et s'est rendu au côté sud-ouest de la voie. Un 2^e sous-groupe formé de 1 adulte et 1 enfant a suivi le 1^{er} sous-groupe d'environ 15 pieds et, en traversant le passage à niveau, il s'est placé dans la trajectoire du GO 3919, qui se dirigeait vers l'ouest sur la voie sud, et a été heurté par lui. L'adulte et l'enfant du 2^e sous-groupe ont tous deux été grièvement blessés et ont été transportés par voie aérienne à un hôpital local.

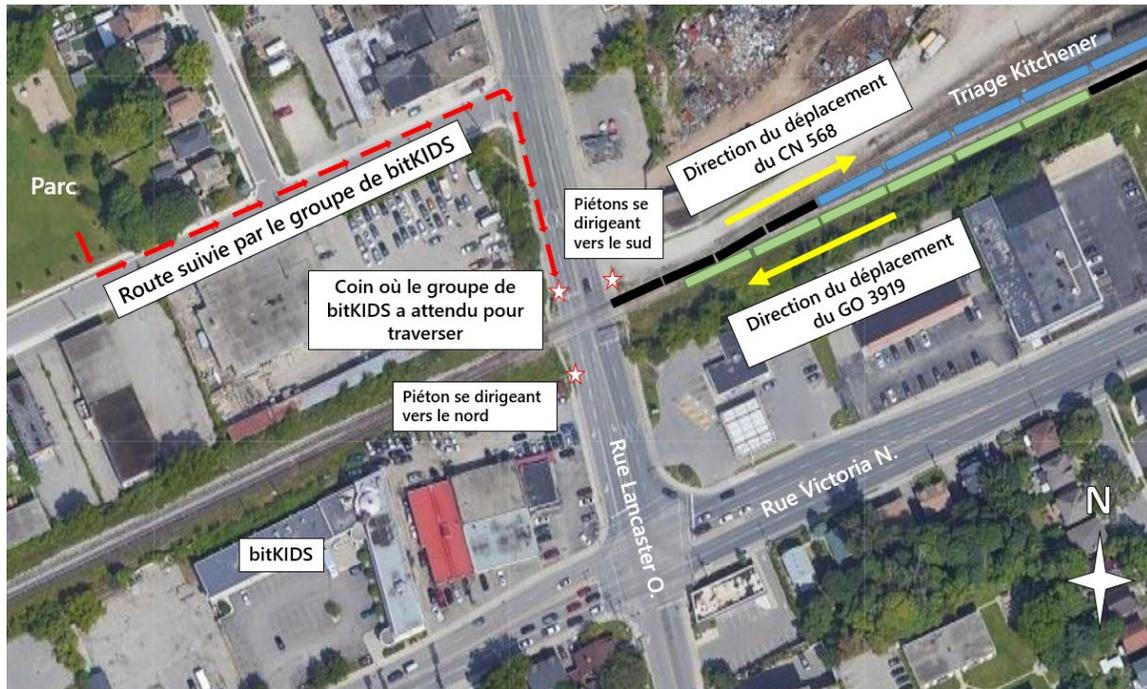
Figure 1. Carte du site de l'événement montrant l'emplacement des piétons et la direction de déplacement des trains (Source : Google Earth, avec annotations du BST)

La voie nord était occupée par le train de marchandises L56831-13 du CN (CN 568), qui reculait pour entrer dans le triage. Le groupe de 6 thérapeutes adultes et 5 clients enfants a attendu sur le trottoir du quadrant nord-ouest pendant environ 5 à 10 minutes par temps froid que le CN 568 dégage lentement le passage à niveau et que les DAPN se désactivent (figure 1).

Lorsque le CN 568 avait à peu près dégagé le passage à niveau vers l'est, une piétonne qui attendait sur le trottoir du quadrant sud-ouest a traversé vers le nord avant que les DAPN ne se désactivent. Alors que cette piétonne s'approchait du côté nord du passage à niveau, 1 des 3 piétons qui attendaient sur le trottoir du quadrant nord-est, ainsi que des membres du groupe de 11 thérapeutes et clients (le groupe) sur le trottoir du quadrant nord-ouest, se sont mis à traverser, même si les DAPN étaient activés.

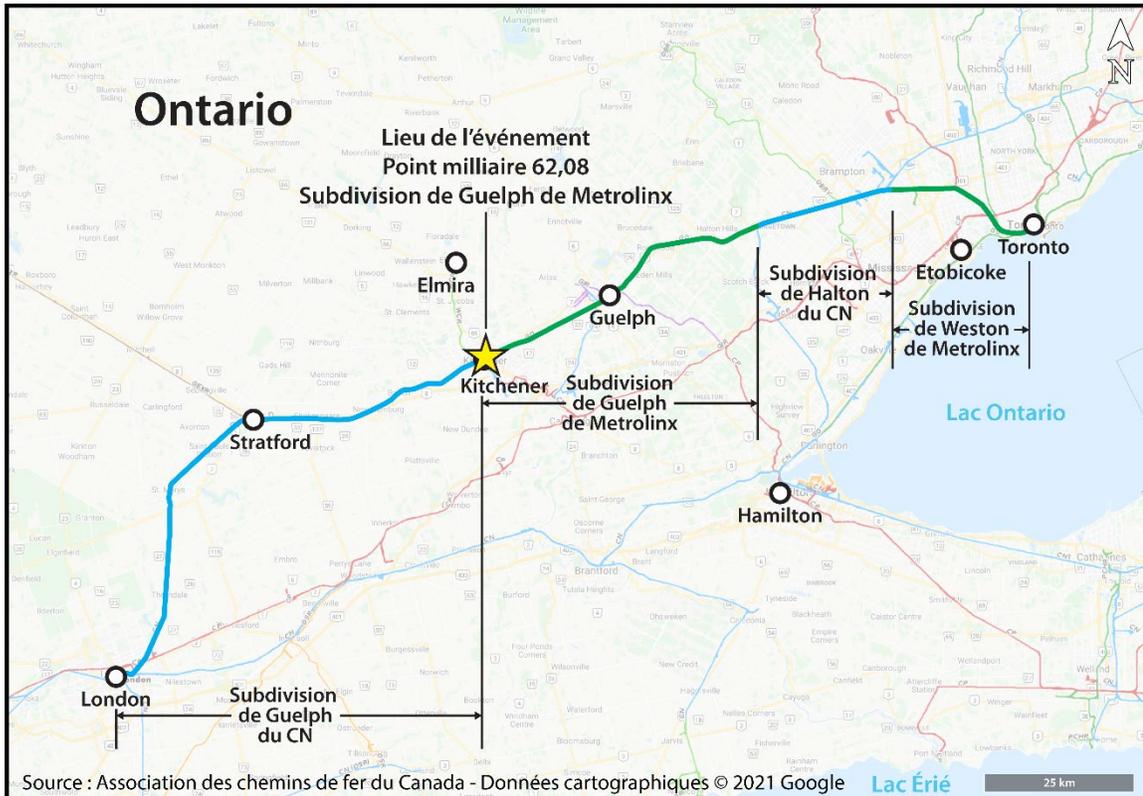
Figure 2. Carte montrant l'itinéraire du GO 3919 et le lieu de l'événement (Source : Association des chemins de fer du Canada, Atlas du rail canadien, avec annotations du BST)

Vers 8 h, l'équipe d'exploitation du GO 3919 a commencé son quart de travail au Willowbrook Crew Centre, à Etobicoke. Vers 12 h 53, l'équipe a pris les commandes du GO 3919 et est partie vers l'ouest dans la subdivision de Weston de Metrolinx, à destination de Kitchener. Le parcours l'a conduite le long de la subdivision de Weston, dans la subdivision de Halton du CN, puis dans la subdivision de Guelph de Metrolinx (figure 2).

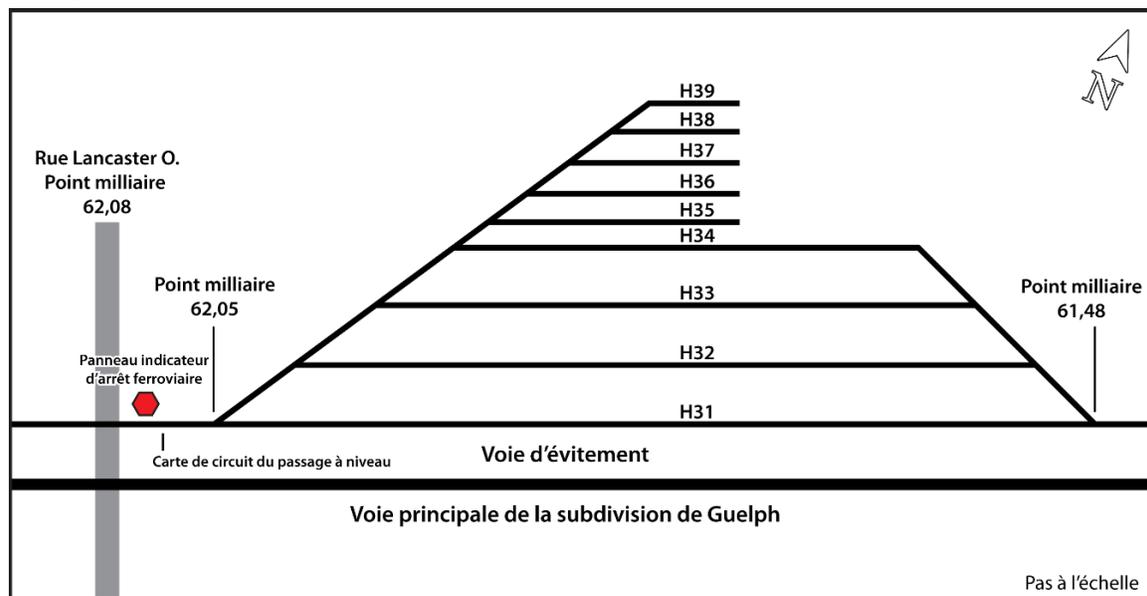
Figure 5. Schéma du triage Kitchener de la Compagnie des chemins de fer nationaux du Canada près du passage à niveau de la rue Lancaster Ouest (Source : BST)

Le CN exploite le triage à l'est de la rue Lancaster Ouest (figure 5). Il s'agit d'un triage achalandé, où les mouvements occupent souvent la voie d'évitement et le passage à niveau.

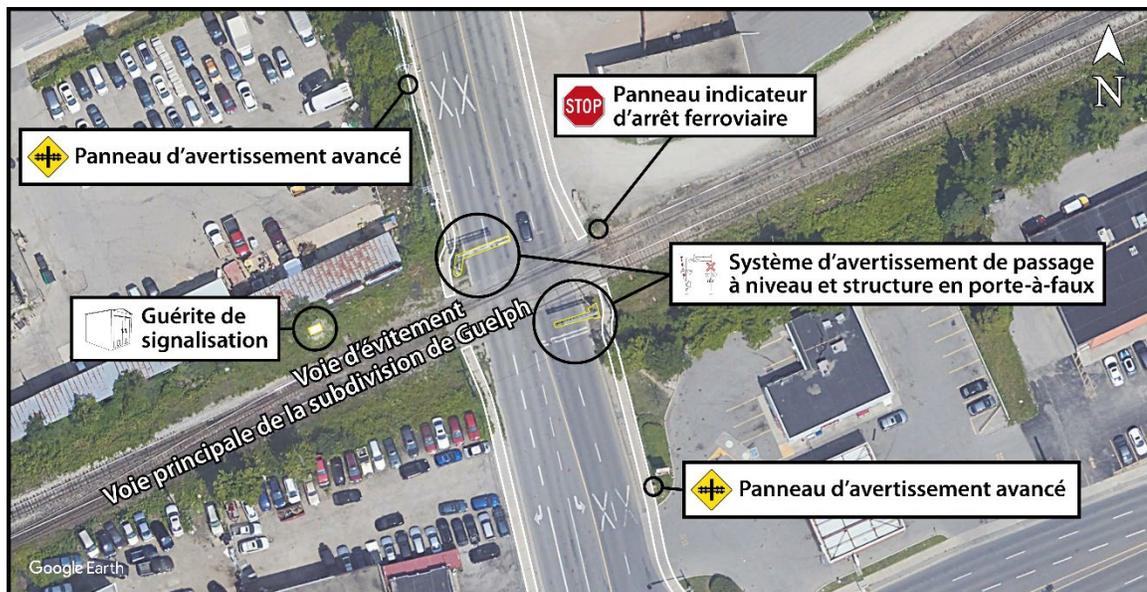
Figure 6. Passage au niveau de la rue Lancaster Ouest (Source : Google Maps, avec annotations du BST)

La rue Lancaster Ouest est une route asphaltée à 4 voies, plus ou moins orientée dans le sens nord-sud, qui croise la subdivision de Guelph à environ 80 degrés (figure 6).

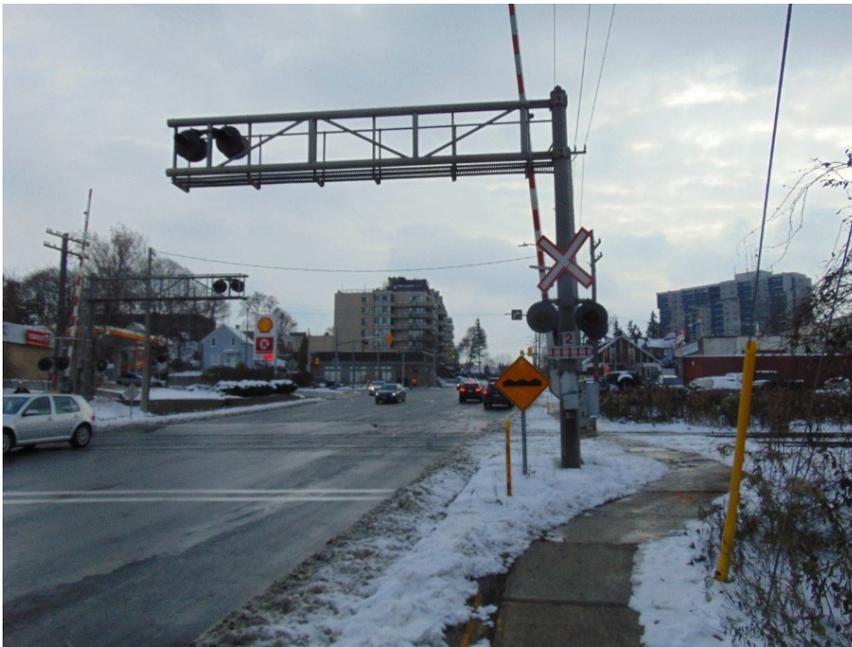
Figure 7. Passage à niveau de la rue Lancaster Ouest, vue vers le sud (Source : BST)

Les DAPN consistent en des panneaux indicateurs de passage à niveau standard, des feux clignotants, des cloches et des barrières qui s'étendent au-dessus de la surface de la route. Des feux clignotants supplémentaires sont montés sur des structures en porte-à-faux qui s'étendent au-dessus des voies extérieures de la rue Lancaster Ouest (figure 7). Les feux du passage à niveau clignotent et les cloches retentissent environ 11 secondes avant que les barrières commencent à descendre. Les barrières du passage à niveau mettent environ 11 secondes à s'abaisser complètement. Pour les trains circulant sur la voie principale, les barrières sont horizontales pendant au moins 20 secondes avant qu'un train n'arrive au passage à niveau. Les barrières commencent à monter environ 8 secondes après qu'un train a dégagé le passage à niveau.

Un panneau sur chaque mât du passage à niveau indique le nombre de voies aux conducteurs de véhicules. Un panneau d'urgence indiquant le numéro de téléphone du centre de contrôle de la circulation ferroviaire RailTerm se trouve sur chaque bras du passage à niveau et sur une guérite de signalisation située dans le quadrant nord-ouest du passage à niveau, le long de l'emprise.

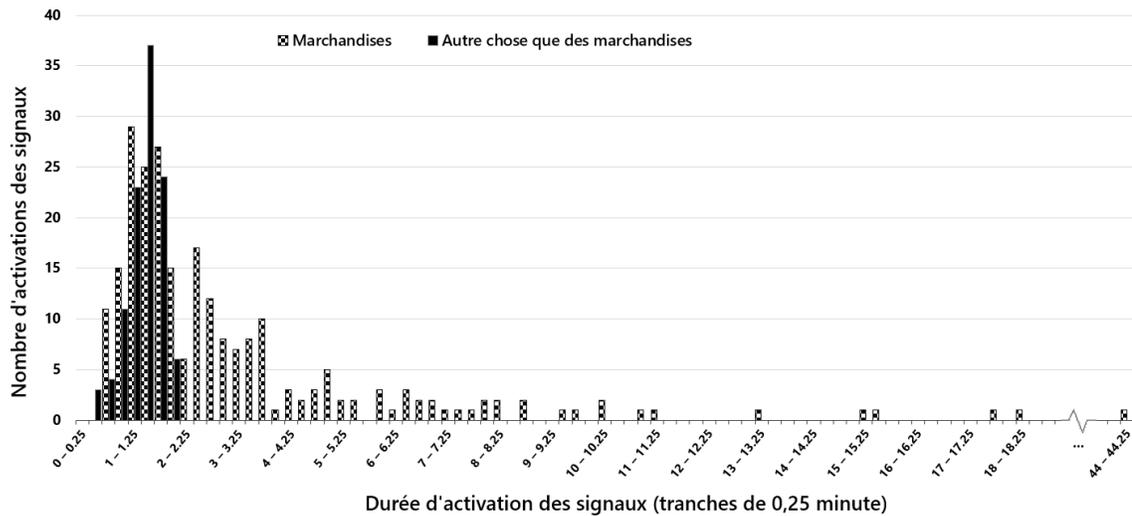
Figure 8. Nombre d'activations des signaux et leur durée (par tranches de 0,25 minute) à la gare de la rue Lancaster Ouest pour les trains de marchandises et les trains non destinés aux marchandises, du 20 au 29 juin 2020 (Source : BST)

En juin 2020, Metrolinx a installé 2 caméras au passage à niveau, et l'enregistrement vidéo a été réalisé en continu du 20 juin 2020 au 29 juin 2020. Metrolinx a également installé 4 panneaux statiques d'avertissement de l'approche d'un 2^e train au passage à niveau, 1 dans chaque quadrant du passage à niveau, après l'événement à l'étude et avant l'installation des caméras. Un résumé des observations effectuées se trouve dans le tableau 4, la figure 8 et le tableau 5. Une liste complète des observations est disponible sur demande.

Type de train	Durée d'activation des signaux de moins de 2 minutes	Durée d'activation des signaux de 2 à 5 minutes	Durée d'activation des signaux de plus de 5 minutes
Train de marchandises du CN	122	82	36
Train de GO Transit	67	Aucun	Aucun
Train de VIA Rail	19	Aucun	Aucun
