# RAPPORT D'ENQUÊTE SUR LA SÉCURITÉ DU TRANSPORT FERROVIAIRE R20V0185

## DÉRAILLEMENT DE TRAIN EN VOIE PRINCIPALE

Compagnie des chemins de fer nationaux du Canada  
Train de marchandises J60352-12  
Point milliaire 44,4, subdivision de Yale  
Floods (Colombie-Britannique)  
14 septembre 2020

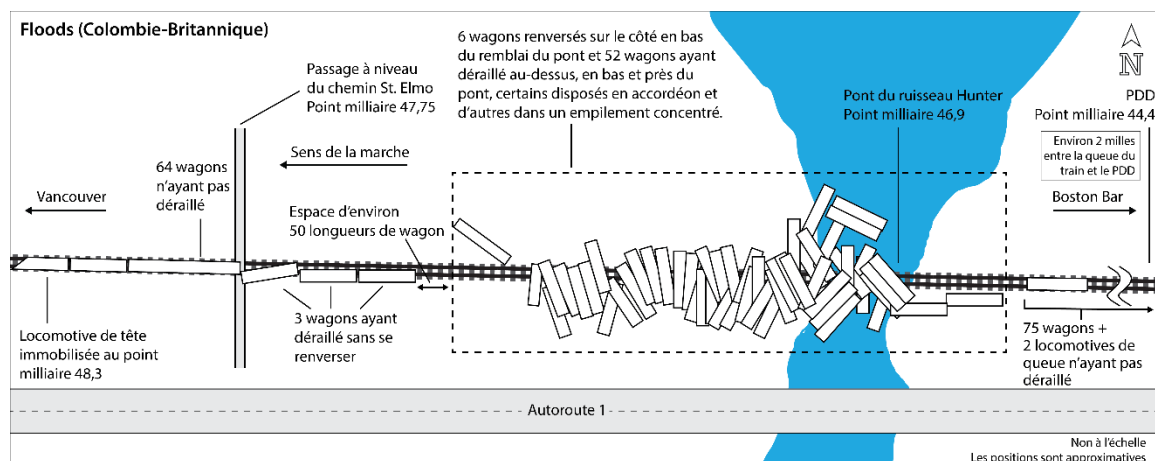
Figure 2. Schéma du lieu de l'événement après le déraillement (Source : BST)

On a déterminé que le point de déraillement (PD) initial se trouvait aux environs du point milliaire 44,4 de la subdivision de Yale (figure 2).

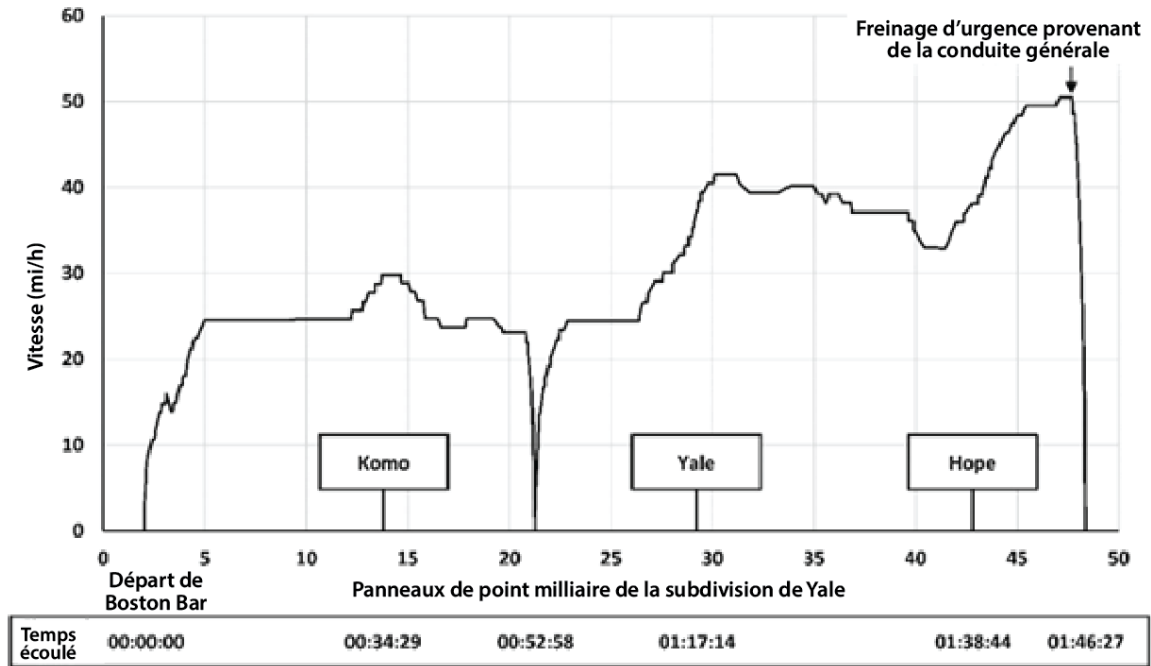
Figure 13. Vitesse du train et distance parcourue entre Boston Bar et le lieu de l'événement (Source : BST)

Un examen des données du consignateur d'événements de la locomotive de tête indique qu'après avoir quitté Boston Bar et jusqu'au moment du freinage d'urgence provenant de la conduite générale, le train a parcouru un peu plus de 46 milles en l'espace d'environ 1 heure et 46 minutes. Pendant ce temps, la vitesse du train a dépassé 15 mi/h pendant plus de 1 heure et 30 minutes et a atteint une vitesse maximale de 50 mi/h au moment du freinage d'urgence provenant de la conduite générale (figure 13). Les températures élevées des roues du wagon CNPX 3373 se sont maintenues pendant toute la durée du trajet, à l'exception du bref arrêt de 3,5 minutes au point milliaire 21,2.

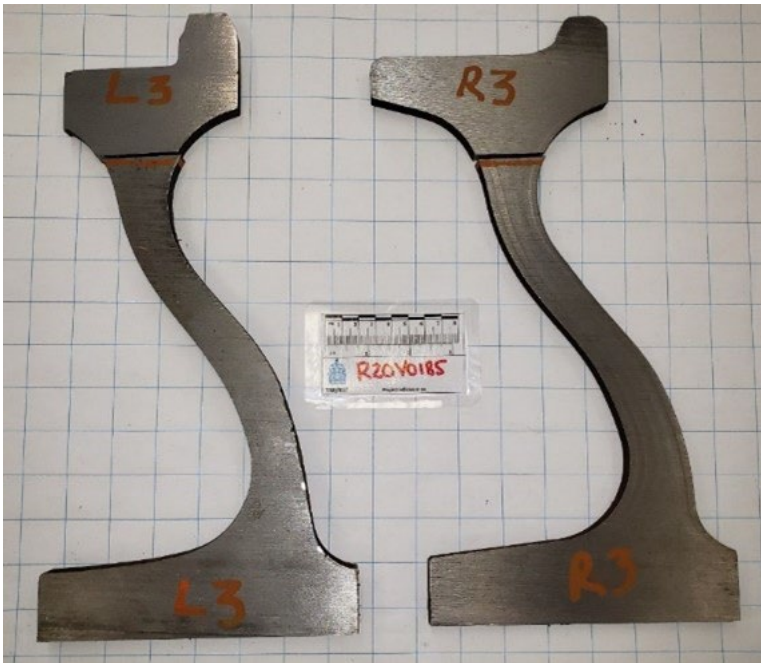
Figure 25. Échantillons radiaux de la roue L3 (à gauche) et de la roue R3 (à droite) envoyés pour une analyse par diffraction des rayons X (Source : BST)

Pour déterminer les contraintes résiduelles axiales dans les roues L3 et R3, un échantillon radial de chaque roue (figure 25) a été sectionné au laboratoire du BST (les sections de la jante ont été séparées des sections de la toile) et envoyé à la McMaster Analytical X-Ray Diffraction Facility (MAX) pour une analyse par diffraction des rayons X.

Il convient de noter que les surfaces de la table de roulement des roues R3 et L3 avaient déjà fait l'objet d'un dressage<sup>49</sup> afin de nettoyer toute accumulation sur la table de roulement et de préparer les surfaces pour les inspections par ultrasons après le déraillement. Par rapport à la roue R3, la table de roulement de la roue L3 avait dû faire l'objet de plus de dressage en raison de l'importance des dommages causés par les éraflures et de l'accumulation de matériau. Pour permettre l'inspection par ultrasons, environ 0,14 pouce de la surface de la table de roulement de la roue L3 avait été enlevé.

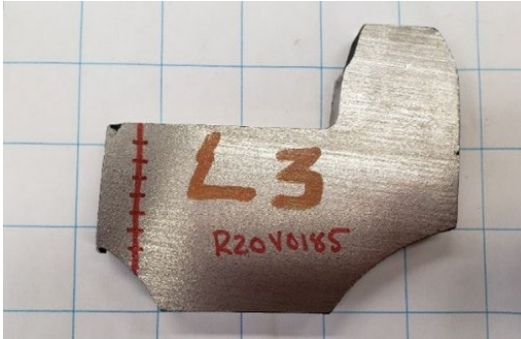
Figure 26. Emplacements des mesures de contraintes résiduelles pour la section de roue L3 (Source : BST)

Sept points de mesure ont été marqués le long de ces lignes (figures 26 et 27), à égale distance perpendiculairement à la surface de roulement restante de la table de roulement.

La distance entre les mesures était d'environ 0,2 pouce, la première mesure se situant à 0,2 pouce sous la surface usée et usinée (ayant fait l'objet d'un dressage) de la table de roulement. Étant donné qu'environ 0,14 pouce de la surface de la table de roulement de la roue L3 avait été enlevé, une mesure de 0,2 pouce à partir de la surface de la section L3 correspondrait à une profondeur de 0,34 pouce par rapport à ce qui aurait été autrement la surface d'origine de la table de roulement.

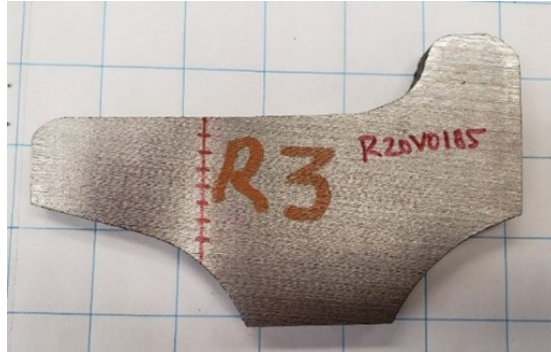
Figure 27. Emplacements des mesures de contraintes résiduelles pour la section de roue R3 (Source : BST)

Pour le profilage des contraintes, plusieurs mesures sont prises le long d'une ligne d'une section transversale. Dans cet événement, la ligne de mesure pour la roue L3 avait été tracée à environ 0,4 pouce du bord extérieur; pour la roue R3, elle avait été tracée à environ 2 pouces de la face extérieure de la jante. L'emplacement de la ligne marquée sur la section L3 serait à peu près égal à celui de la ligne marquée sur R3 si la jante de la roue L3 était restée entièrement intacte.

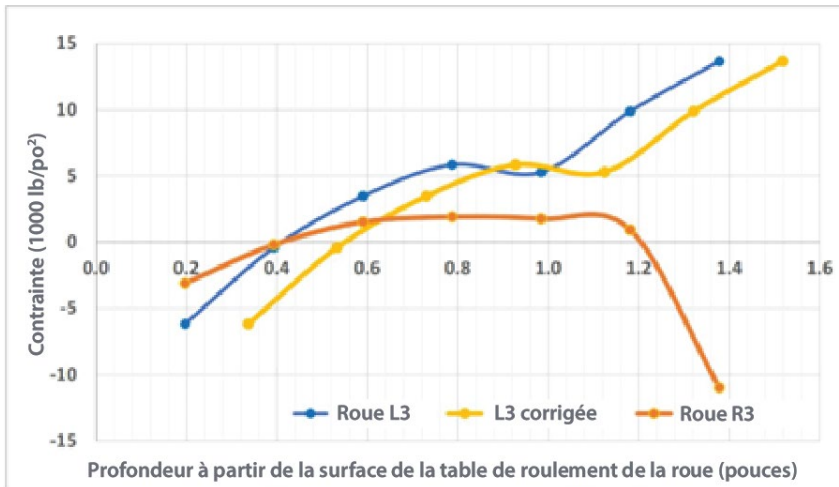
Figure 28. Contraintes résiduelles axiales sur les roues L3 et R3 à diverses profondeurs de la table de roulement, mesurées à 2 pouces de la face avant de la jante (Source des données : McMaster Analytical X-Ray Diffraction Facility)

\* La ligne intitulée « L3 corrigée » correspond aux valeurs L3 décalées de 0,14 pouce pour tenir compte de la surface de la table de roulement qui a été enlevée et pour corriger les mesures par rapport à la surface virtuelle de la table de roulement; elle est donc plus représentative des emplacements des contraintes résiduelles axiales par rapport à la surface d'origine de la table de roulement.

Les données montrent que les contraintes résiduelles axiales ont eu un effet de compression – jusqu'à une profondeur d'environ 0,4 pouce de la surface de la table de roulement pour R3 et d'environ 0,53 pouce pour L3 – avant d'avoir un effet de traction sous cette profondeur. La roue R3 est revenue à des contraintes résiduelles axiales de compression sous une profondeur d'environ 1,2 pouce. Les contraintes résiduelles axiales de traction maximales enregistrées étaient d'environ 13 500 lb/po<sup>2</sup> pour L3 et d'environ 2000 lb/po<sup>2</sup> pour R3.

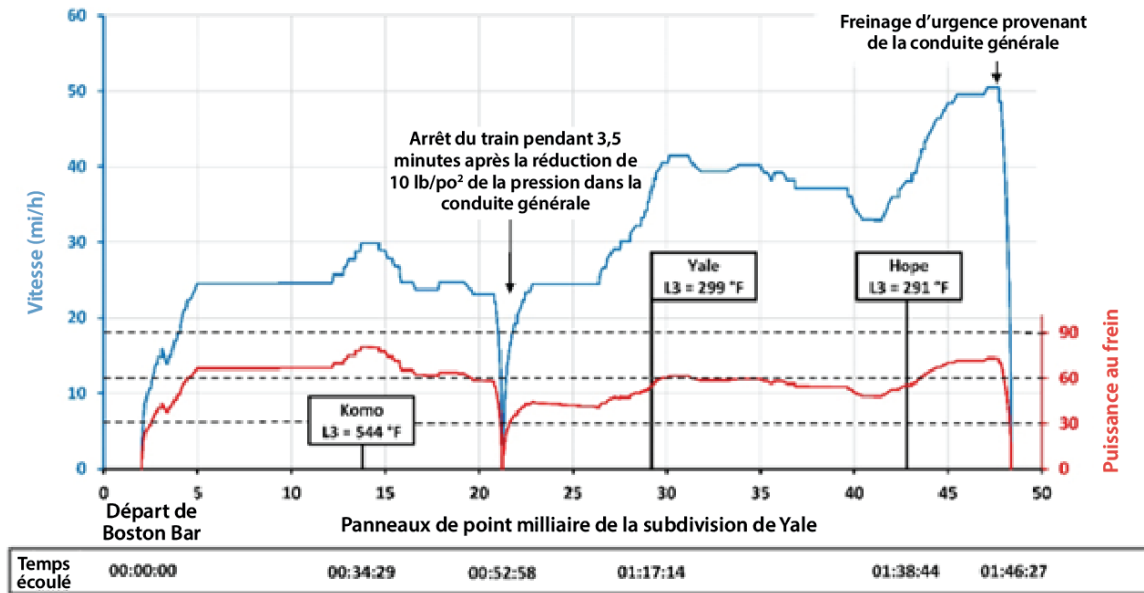
Dans l'événement à l'étude, non seulement la BHP était nettement supérieure aux seuils recommandés, mais les niveaux de BHP excessifs ont été maintenus pendant de longues périodes. Après avoir quitté Boston Bar et jusqu'au moment du freinage d'urgence provenant de la conduite générale, le train a parcouru une distance d'un peu plus de 46 milles en environ 1 heure et 46 minutes; il a atteint une vitesse de 50 mi/h lorsque le freinage d'urgence provenant de la conduite générale a été déclenché (figure C1). Pendant ce temps, la vitesse du train a dépassé 15 mi/h pendant 1 heure et 30 minutes sur une distance de 44,1 milles.

Figure C1. Graphique fondé sur la distance montrant la vitesse du train et la puissance au frein calculée à partir des températures enregistrées de la roue L3 du départ à Boston Bar jusqu'au déraillement majeur près de Floods (Source : BST)\*

\* Le graphique est fondé sur un effort décélérateur de freinage constant de 1017 livres entre Boston Bar et Komo. Pour un effort décélérateur de freinage fixe, la BHP varie directement avec la vitesse. Ainsi, pour la première étape du voyage, le profil de la BHP est identique au profil de la vitesse. Après Komo, pour modéliser l'effet de l'usure accélérée des semelles de frein, une quantité décroissante d'effort décélérateur de freinage (et donc d'effort à la semelle de frein) a été utilisée dans les calculs; ainsi, le profil de la BHP ne suit pas exactement le profil de la vitesse.
