RAPPORT D'ENQUÊTE SUR LA SÉCURITÉ DU TRANSPORT MARITIME M21P0297

PERTE DE CONTENEURS À LA MER ET INCENDIE SUBSÉQUENT

Porte-conteneurs *ZIM Kingston*
Banc La Pérouse (Colombie-Britannique)
21 octobre 2021

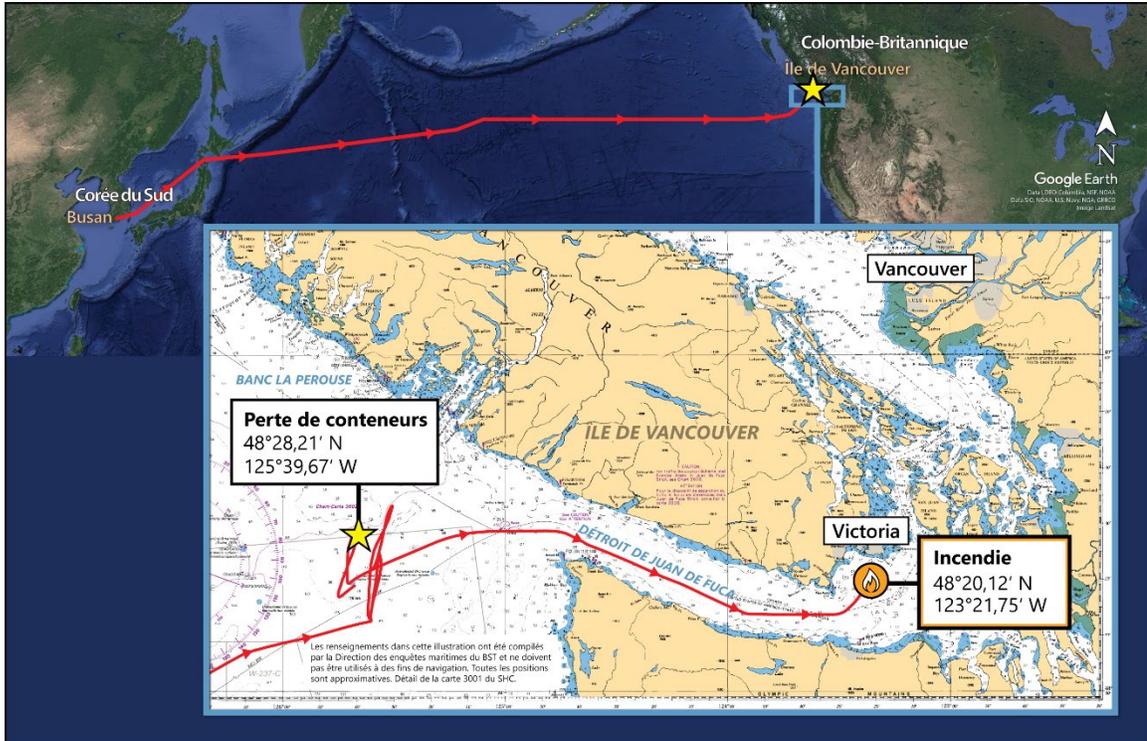
À 18 h, le navire a commencé à dériver vers le nord pour la 3^e fois, avec la proue orientée vers le sud-ouest, face aux vagues. Le capitaine se trouvait toujours sur la passerelle, mais il se reposait, et le troisième officier exerçait les fonctions d'officier de quart. Vers 22 h 29, les vents soufflaient à 42 nœuds du sud-est, et les vagues atteignaient 5 à 6 m de hauteur, venant du sud-ouest. La proue était orientée vers l'ouest-sud-ouest face aux vagues et le navire dérivait vers le nord à une vitesse de 2,2 nœuds. À ce moment-là, le navire a été soumis à de forts mouvements de roulis et de tangage qui ont duré environ 1,5 minute. Le navire a roulé de façon prononcée sur bâbord et sur tribord à peu près à 4 reprises. Le roulis maximal a atteint 36°. Le navire se trouvait à la position 48°28,21' N, 125°39,67' W lorsqu'il a été soumis à ce fort roulis (figure 2), et l'équipage a constaté la perte d'un certain nombre de conteneurs.

Figure 2. Image satellite et carte montrant la position du *ZIM Kingston* au moment du fort mouvement de roulis et de la perte des conteneurs (Source de l'image principale : Google Earth, avec annotations du BST; source de l'image en médaillon : Service hydrographique du Canada, carte 3001, avec annotations du BST)

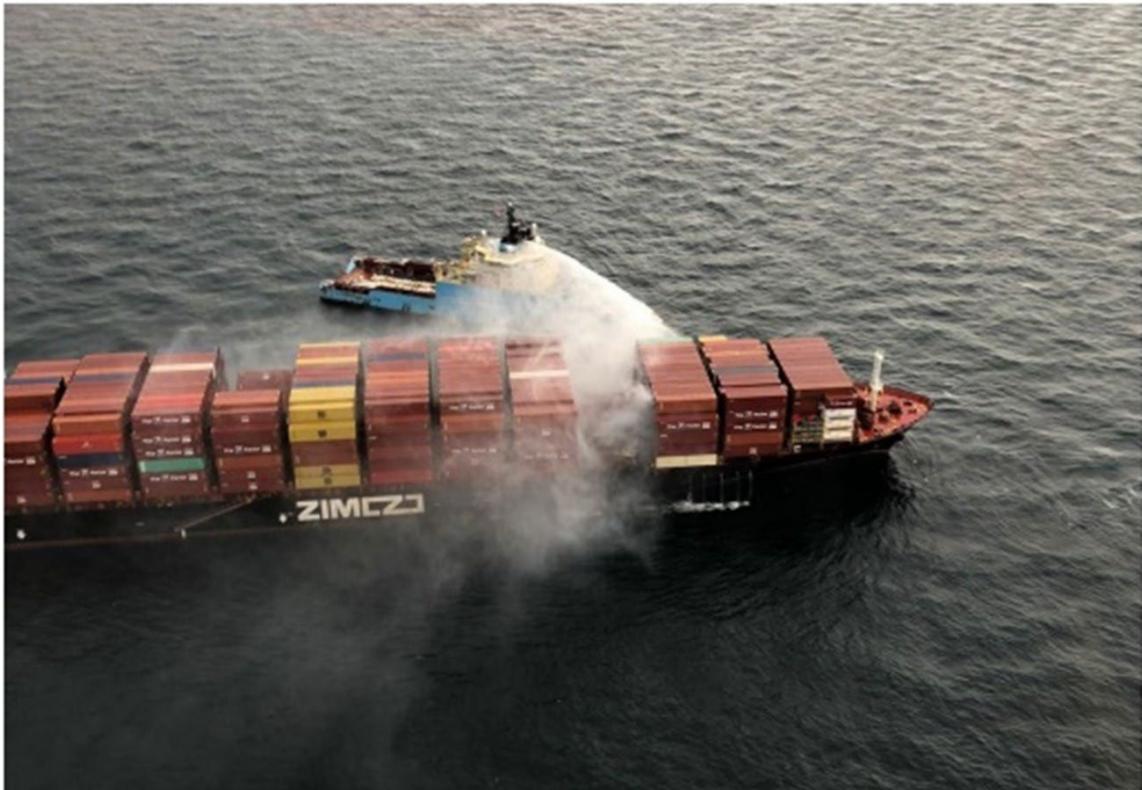
Resolve Marine a également retenu les services de 2 navires privés, le *Maersk Trader* et le *Maersk Tender*, qui étaient justement amarrés à Victoria à ce moment-là. Tous deux sont des navires hauturiers de ravitaillement battant pavillon étranger, dotés de systèmes de lutte contre les incendies de classe 1. Ils sont arrivés sur les lieux de l'événement vers 1 h le 24 octobre et ont joint leurs efforts à ceux du *Seaspan Raven* dans ses activités de refroidissement du périmètre (figure 3).

Figure 3. Le *Maersk Trader* procédant au refroidissement du périmètre (Source : Resolve Marine)

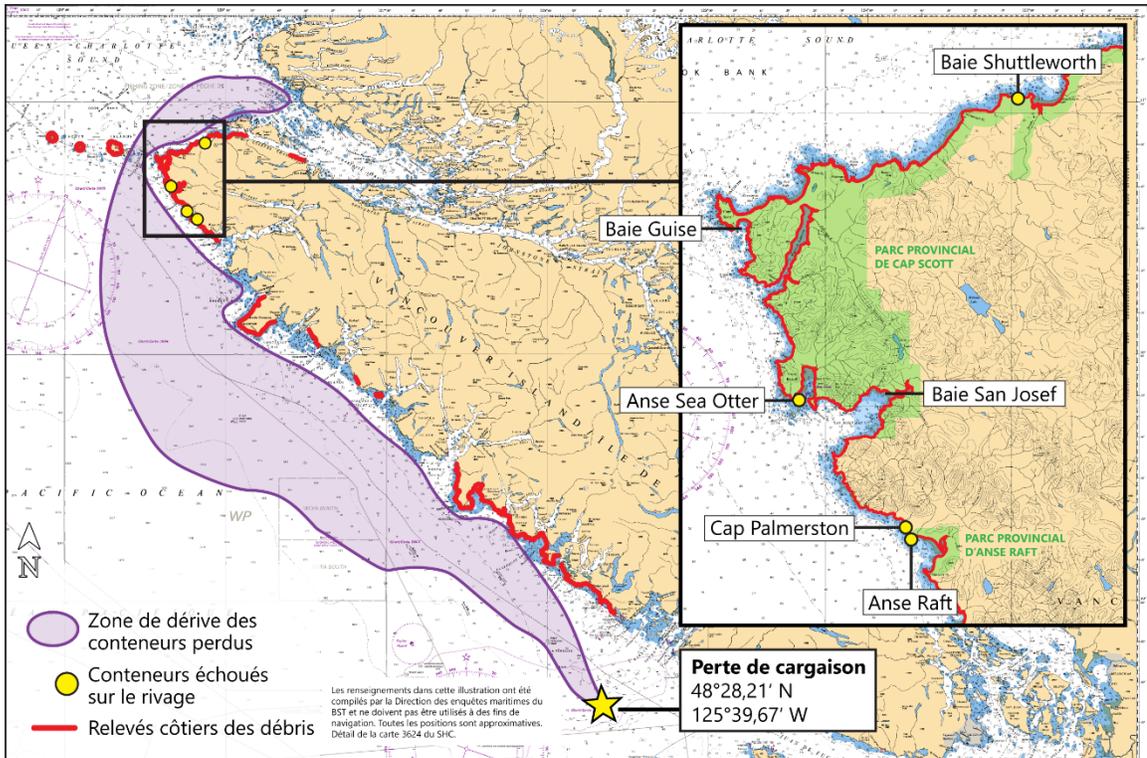
Figure 4. Cartes montrant la zone dans laquelle les conteneurs perdus pourraient avoir dérivé, l'emplacement des 4 conteneurs qui se sont échoués à terre et le rivage qui a été étudié dans le cadre des relevés de débris (Source de l'image principale et de l'image en médaillon : Service hydrographique du Canada, avec annotations du BST)

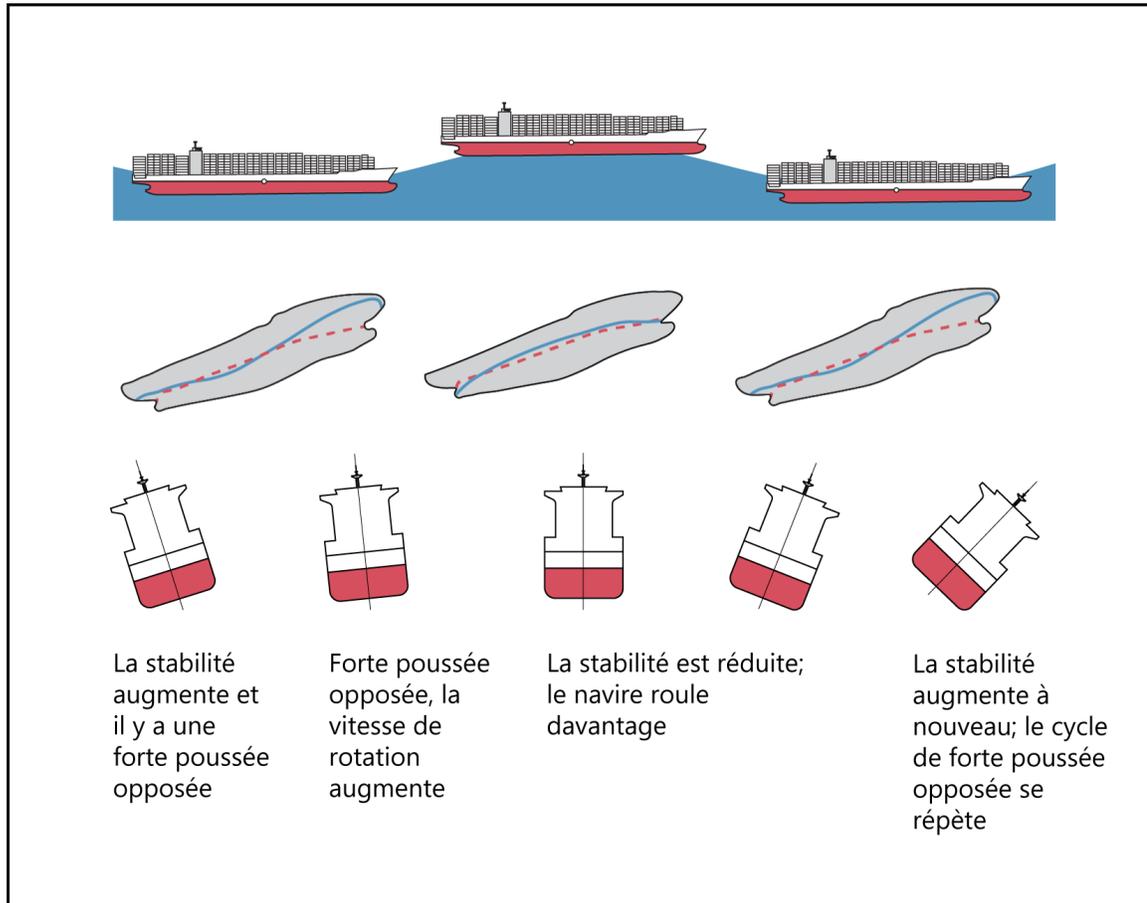
Lorsque le navire se trouve sur la crête d'une vague, la stabilité est réduite et le navire roule d'un côté, mais lorsque le creux de la vague atteint le milieu du navire, la stabilité est accrue, et le navire se redresse rapidement. Lorsque la crête de vague suivante atteint le milieu du navire, la stabilité est de nouveau réduite, ce qui entraîne le roulis du navire dans la direction opposée, et lorsque le creux de cette vague atteint le milieu du navire, le navire se redresse de nouveau rapidement. Cette séquence est illustrée à la figure 14.

Figure 14. Schéma illustrant le développement du roulis paramétrique. Il est à noter que le diagramme représente une rencontre de vagues et la moitié du roulis d'un navire. La rangée du haut montre le navire passant d'un creux de vague à une crête de vague, puis de nouveau à un creux. Dans la 2^e rangée, la ligne pointillée rouge montre la forme des œuvres vives du navire en eau calme, et la ligne bleue montre les changements dans la forme des œuvres vives du navire lorsque ce dernier se trouve dans un creux de vague par rapport à une crête de vague. La dernière rangée montre la séquence des événements dans le développement du roulis paramétrique. (Source : BST, d'après un diagramme élaboré par Bureau Veritas; Parametric Roll Assessment, Rule Note NR 667 DT R00 E, juillet 2019)

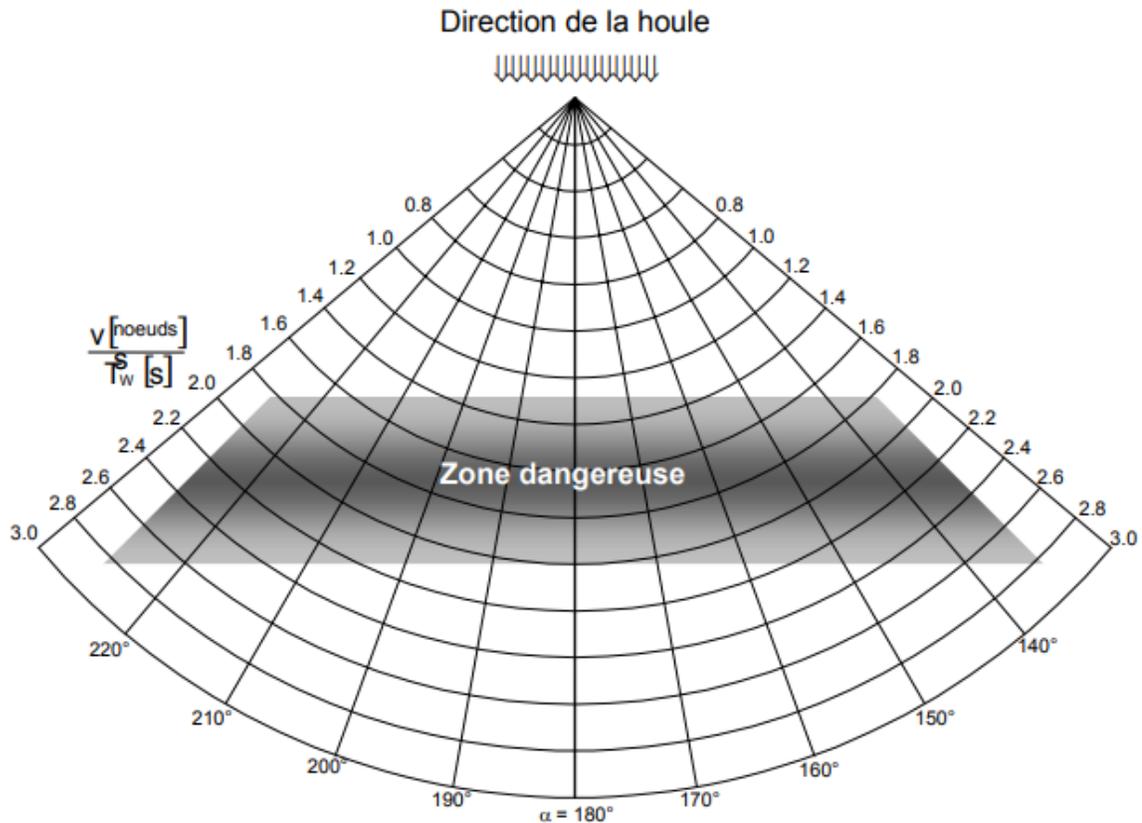
La circulaire fournissait également des conseils pour éviter les situations dangereuses, y compris 2 approches différentes pour le roulis paramétrique. Tout d'abord, la section 4.2.2.1 de la circulaire, qui concerne un navire frappé par un train de hautes vagues, indiquait qu'en cas de mer de l'arrière ou de mer oblique dont la longueur moyenne des vagues est supérieure à 0,8 fois la longueur du navire et dont la hauteur significative des vagues est supérieure à 0,04 fois la longueur du navire, il convient de réduire la vitesse du navire ou de changer de cap si le navire se trouve dans la zone de danger indiquée à la figure 19.

Figure 19. Diagramme tiré de la circulaire de l'Organisation maritime internationale illustrant la zone dangereuse dans le cas où le navire est frappé par un train de hautes vagues par mer de l'arrière ou par mer oblique. Dans l'équation présentée, V représente la vitesse du navire en nœuds, tandis que T_w représente la période des vagues en secondes. De plus, α représente l'angle de rencontre en degrés ($\alpha = 0^\circ$ dans une mer de l'avant, $\alpha = 90^\circ$ pour une mer venant de tribord). (Source : Organisation maritime internationale)

Deuxièmement, la section 4.2.3.2 recommandait, pour éviter le roulis paramétrique par mer de l'arrière, mer oblique, mer debout, ou une mer de travers, de choisir le cap et la vitesse du navire de manière à éviter les situations où la période de rencontre des vagues se rapproche de la période de roulis du navire ou de la moitié de la période de roulis du navire.
