# RAPPORT D'ENQUÊTE SUR LA SÉCURITÉ DU TRANSPORT MARITIME M22P0298

## **RISQUE D'ABORDAGE ET CHAVIREMENT**

Navire de marchandises générales *Saga Beija-Flor* et embarcation de  
plaisance BC4010135  
Port de Vancouver (Colombie-Britannique)  
15 octobre 2022

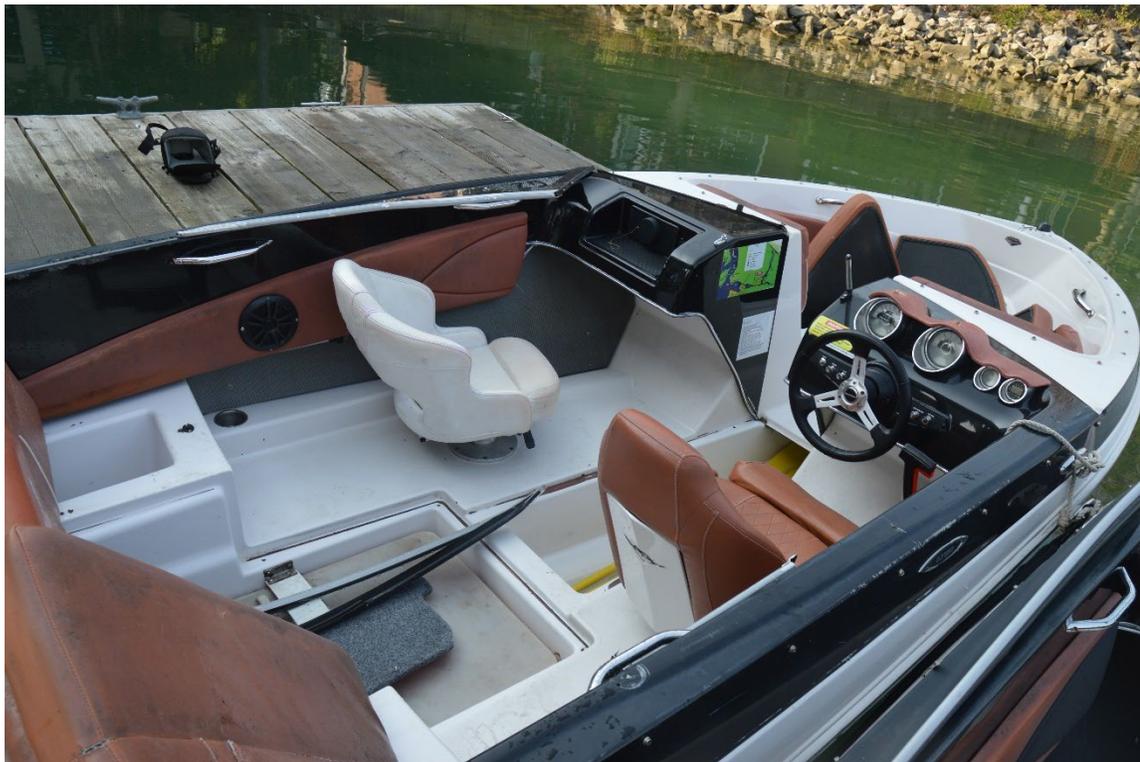
Figure 2. Embarcation de plaisance BC4010135, amarré à False Creek, Vancouver (Colombie-Britannique) (Source : BST)

L'embarcation BC4010135 (figure 2) était une embarcation de plaisance Glastron 18 (modèle 2013), construite en fibre de verre et équipée d'un moteur hors-bord de 115 hp qui a été installé en 2022. Il se composait d'un seul pont, le poste de contrôle étant situé à tribord. Le navire était équipé d'un dispositif d'arrêt automatique du moteur, d'un dispositif de suivi avec système de positionnement mondial (GPS), de 2 défenses, de 2 pagaies, d'un réservoir de carburant de rechange et d'une trousse de sécurité composée d'une corde, d'une lampe de poche, d'un sifflet et d'un extincteur.

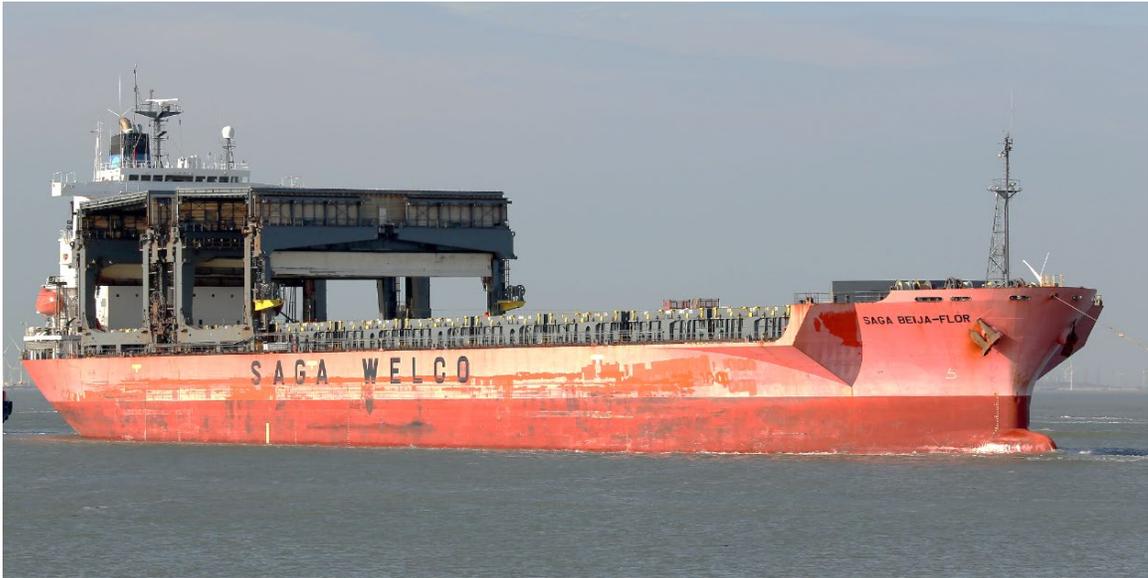
Figure 5. Le *Saga Beija-Flor* en mer avec les grues portiques en position arrimée à l'arrière (Source : Stan Muller, shipspotting.com)

Lorsque les grues portiques sont en position arrimée à l'arrière (figure 5), la vue de la surface de la mer à partir du poste de conduite du *Saga Beija-Flor* est obstruée (figure 6).
