RAPPORT D'ENQUÊTE SUR LA SÉCURITÉ DU TRANSPORT MARITIME M21P0297

PERTE DE CONTENEURS À LA MER ET INCENDIE SUBSÉQUENT

Porte-conteneurs *ZIM Kingston*
Banc La Pérouse (Colombie-Britannique)
21 octobre 2021

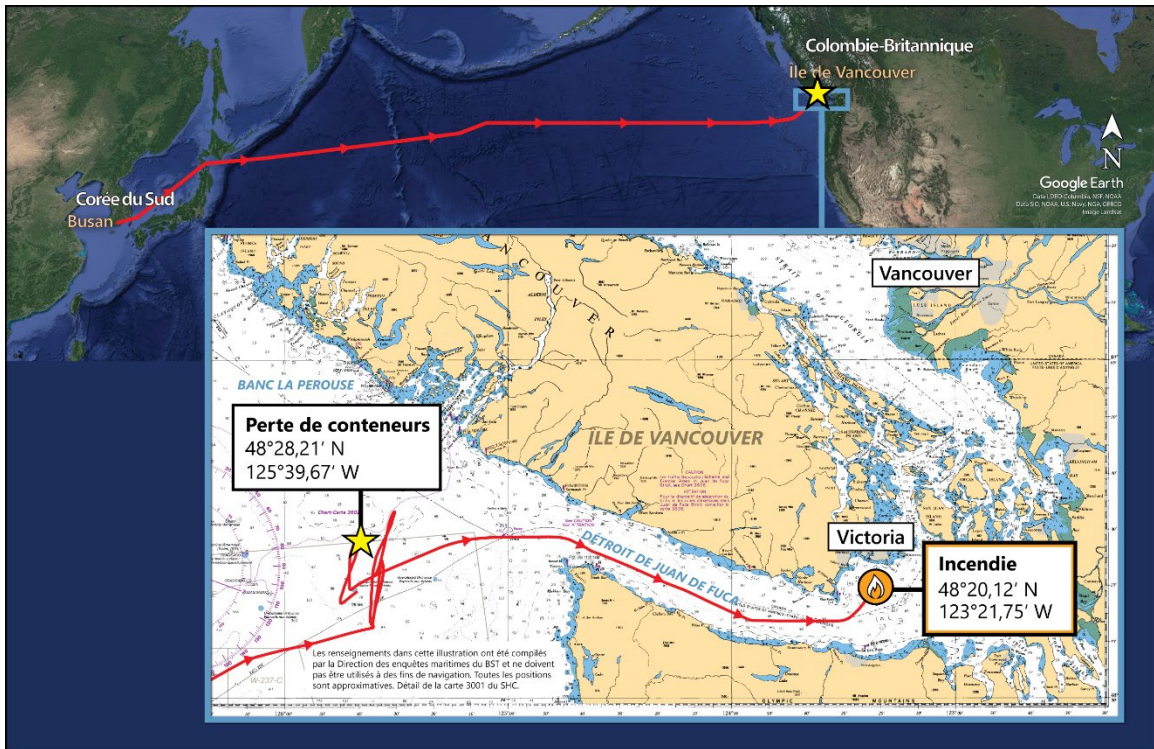
À 18 h, le navire a commencé à dériver vers le nord pour la 3^e fois, avec la proue orientée vers le sud-ouest, face aux vagues. Le capitaine se trouvait toujours sur la passerelle, mais il se reposait, et le troisième officier exerçait les fonctions d'officier de quart. Vers 22 h 29, les vents soufflaient à 42 nœuds du sud-est, et les vagues atteignaient 5 à 6 m de hauteur, venant du sud-ouest. La proue était orientée vers l'ouest-sud-ouest face aux vagues et le navire dérivait vers le nord à une vitesse de 2,2 nœuds. À ce moment-là, le navire a été soumis à de forts mouvements de roulis et de tangage qui ont duré environ 1,5 minute. Le navire a roulé de façon prononcée sur bâbord et sur tribord à peu près à 4 reprises. Le roulis maximal a atteint 36°. Le navire se trouvait à la position 48°28,21' N, 125°39,67' W lorsqu'il a été soumis à ce fort roulis (figure 2), et l'équipage a constaté la perte d'un certain nombre de conteneurs.

Figure 2. Image satellite et carte montrant la position du *ZIM Kingston* au moment du fort mouvement de roulis et de la perte des conteneurs (Source de l'image principale : Google Earth, avec annotations du BST; source de l'image en médaillon : Service hydrographique du Canada, carte 3001, avec annotations du BST)

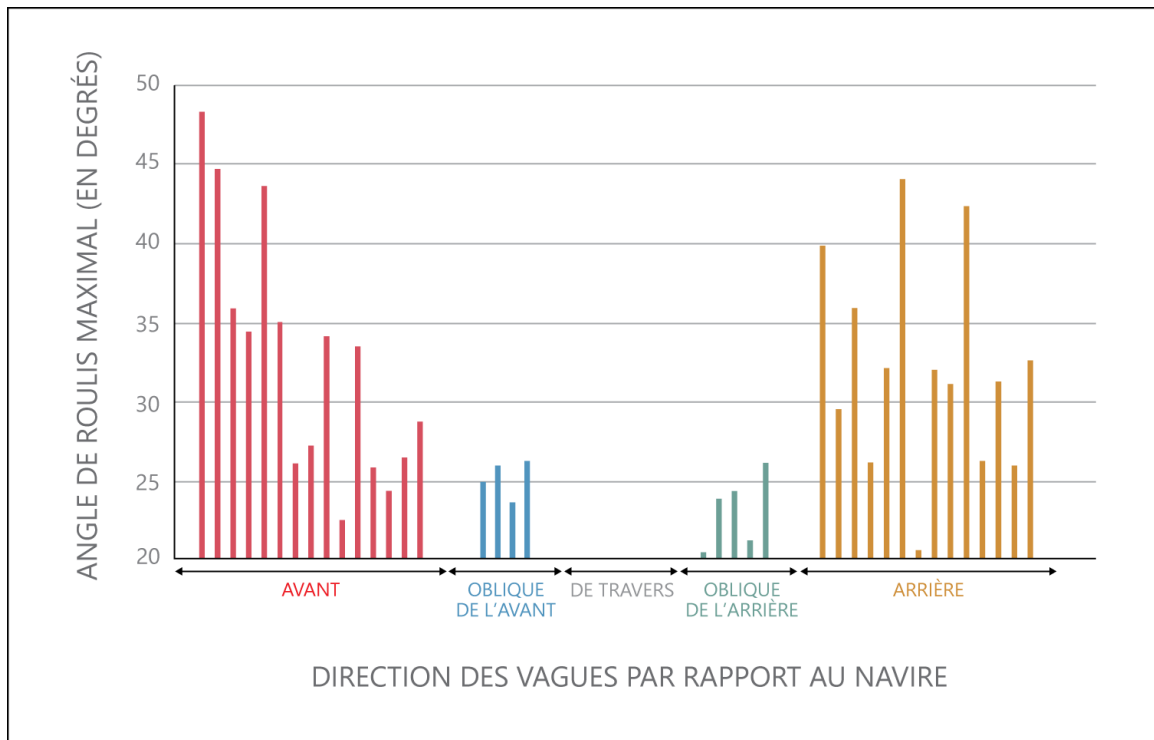
Parmi les 114 essais réussis, 38 (37 %) ont donné lieu à des mouvements de roulis supérieurs à 20°. Les mouvements de roulis maximums enregistrés étaient de 48°. Quel que soit le mode d'exploitation, les mouvements de roulis les plus importants ont été observés lorsque le modèle se trouvait dans des conditions de mer de l'avant et de mer de l'arrière (figure 17). Aucun mouvement de roulis important n'a été observé dans des conditions de mer de travers.

Figure 17. Résultats des essais montrant des angles de roulis supérieurs à 20° en fonction de la direction des vagues par rapport au navire (Source : BST, d'après les données du Conseil national de recherches Canada)

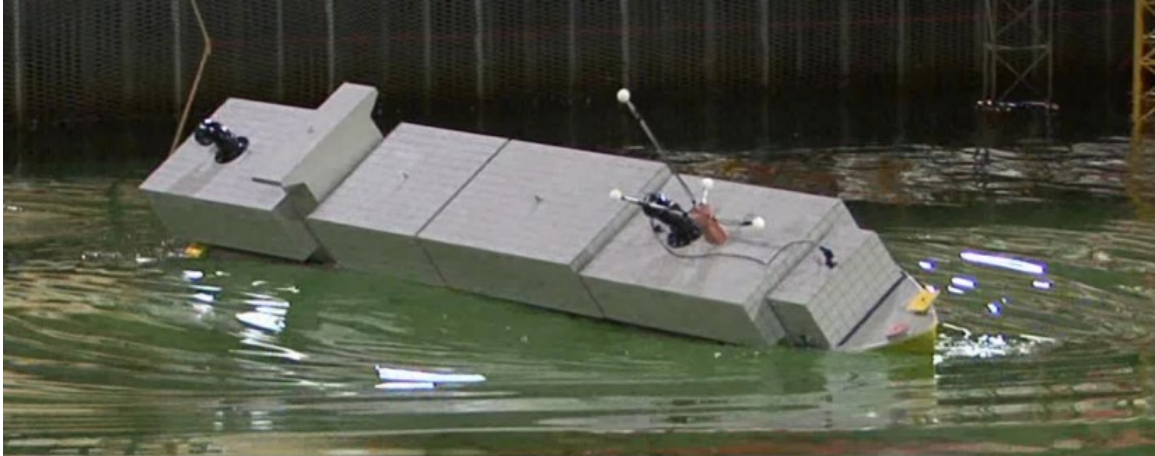
des conteneurs situés sur le pont soient heurtés par des masses d'eau de mer, appelées « paquets de mer » (figure 18). De tels événements peuvent imposer des charges importantes aux structures des conteneurs.

Figure 18. Image fixe du modèle du *ZIM Kingston* roulant à des angles prononcés pendant les essais. Remarquez que le niveau de l'eau atteint les conteneurs sur le pont; à pleine échelle, on estimerait que le navire est frappé par des paquets de mer (Source : Conseil national de recherches Canada)
