RAPPORT D'ENQUÊTE SUR LA SÉCURITÉ DU TRANSPORT MARITIME M22P0259

CHAVIREMENT ET NAUFRAGE SUBSÉQUENT

Bateau à passagers *Island Bay*

10 septembre 2022

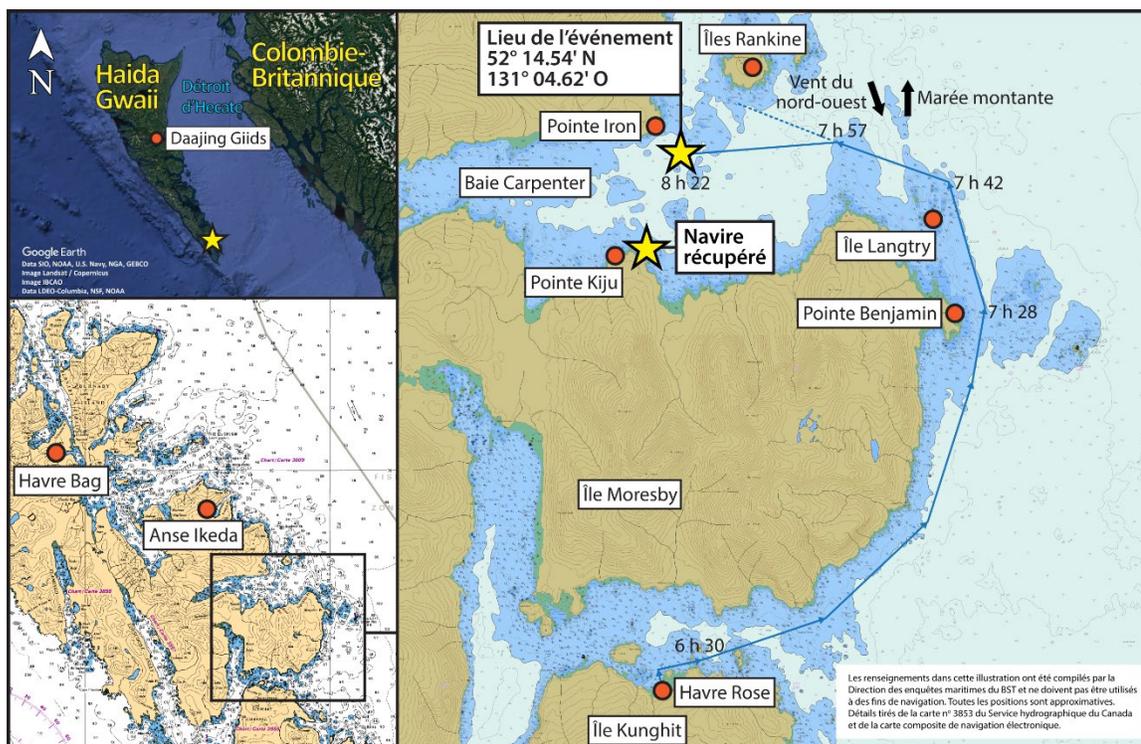
Figure 2. Trajectoire du bateau et lieu de l'événement (Source de l'image principale : Service hydrographique du Canada, carte composite de navigation électronique, avec annotations du BST. Source de la 1^{re} image en médaillon : Google Maps, avec annotations du BST. Source de la 2^e image en médaillon : Service hydrographique du Canada, carte 3853, avec annotations du BST)

Au départ, le vent et la mer étaient calmes. Vers 7 h 28, lorsque le bateau s'est approché de la pointe Benjamin, le courant de marée a commencé à couler vers le nord, s'opposant au vent du nord-ouest. Vers 7 h 42, le bateau a dépassé l'île Langtry et s'est approché de l'entrée de la baie Carpenter. La vitesse du vent a augmenté à environ 30 nœuds avec des vagues de 1 à 2 m sur la proue tribord du bateau, et le bateau a commencé à prendre de la bande sur bâbord d'environ 10°. À peu près à ce moment, le conducteur 1 a commencé à gouverner le bateau manuellement et en a réduit la vitesse.

À partir de l'île Langtry, le bateau s'est dirigé vers le nord-ouest en direction de l'anse Ikeda. Le vent soufflait en rafales, créant de grosses vagues. Alors que le vent poussait sur le côté tribord du rouf du bateau, la bande sur bâbord s'est accentuée, et le bateau a embarqué de l'eau sur le pont par les sabords de décharge bâbord. Vers 7 h 57, les conducteurs ont révisé leur plan et ont viré sur bâbord pour aller mouiller l'ancre dans la baie Carpenter.

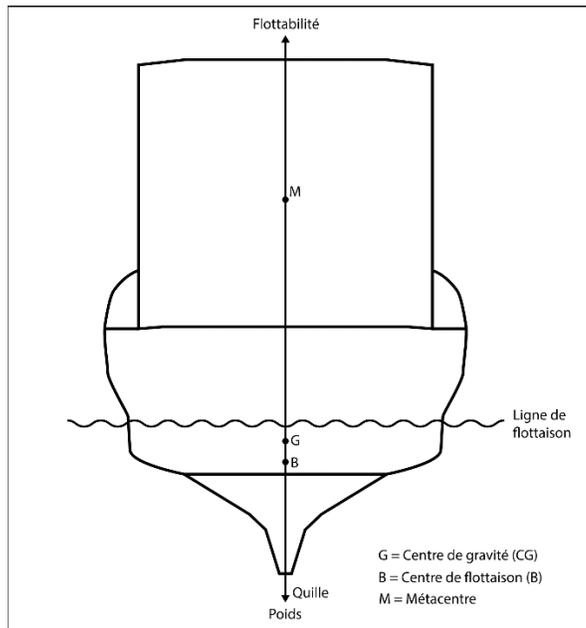
La capacité d'un navire à revenir à la verticale après avoir été incliné par une force extérieure dépend de l'emplacement de 3 points : le métacentre (M), le centre de gravité (G) et le centre de flottaison²⁰ (B) (figures 3 et 4). M est le point auquel une ligne verticale imaginaire qui traverse B et une ligne verticale imaginaire qui traverse G se rencontrent à un angle peu prononcé. G est le point auquel le poids d'un navire agit verticalement vers le bas. G reste au même endroit sauf si le poids se déplace en raison d'un mouvement de roulis. B est le point où la force de flottabilité de l'eau agit vers le haut. En équilibre, G et B sont alignés verticalement.

Figure 3. Coupe transversale d'un navire en position verticale, illustrant la stabilité (Source : BST)

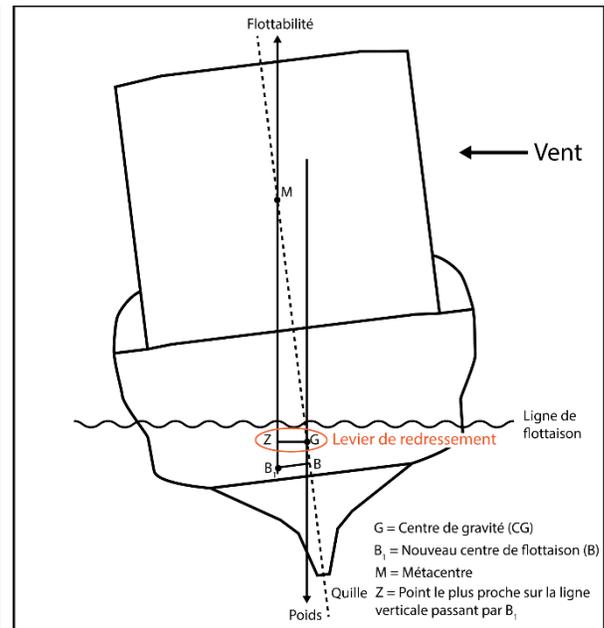
Figure 4. Coupe transversale d'un navire incliné par une force externe, illustrant la stabilité (Source : BST)

Lorsqu'un navire subit un mouvement de roulis, B se déplace, car le volume immergé de la coque change. Les forces de B et G sont toujours équivalentes, et elles continuent d'agir verticalement. Le nouvel emplacement de B porte l'étiquette B_1 . La ligne perpendiculaire entre G et la ligne verticale passant par B_1 est appelé Z. La distance entre G et Z est appelée le bras de redressement ou le levier de redressement (GZ). Le levier de redressement et le poids du navire créent le moment de redressement, qui est la force qui ramène le navire à la verticale après son inclinaison. En général, le levier de redressement augmente jusqu'à une certaine valeur maximale, puis diminue si la bande du navire continue d'augmenter.

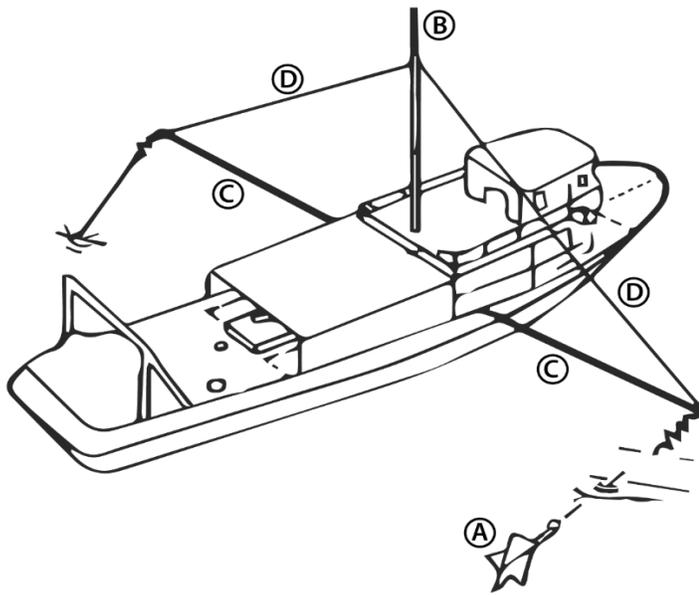
Les paravanes d'amortissement du roulis, communément appelés stabilisateurs à paravane, sont composés d'un aileron en forme de delta suspendu à l'extrémité d'une perche, de chaque côté du navire, qui est reliée à la partie supérieure d'un mât de paravane sur le pont principal (figure 6). Ces paravanes relèvent le centre de gravité du navire en raison de l'ajout de poids en hauteur (mât et gréement) et de la force de traînée créée par les ailerons. Ces facteurs font en sorte d'amortir le mouvement de roulis du navire, ce qui améliore le confort de l'équipage et des passagers et donne l'impression, y compris aux conducteurs de l'*Island Bay*, que la stabilité du navire est améliorée.

Figure 6. Illustration de stabilisateurs à paravane (Source : BST)

L'*Island Bay* était connu pour son roulis lent, et il lui fallait du temps pour se redresser. Lorsque ses stabilisateurs à paravane étaient déployés par temps venteux, le bateau prenait régulièrement de la bande sur un côté.
