# RAPPORT D'ENQUÊTE SUR LA SÉCURITÉ DU TRANSPORT AÉRIEN A24Q0027

## TOUCHER DES ROUES AVANT LA PISTE

Boeing of Canada Ltd. de Havilland Division DHC-8-314, C-GAIW

Aéroport de Kangiqsujuq (Wakeham Bay) (CYKG) (Québec)

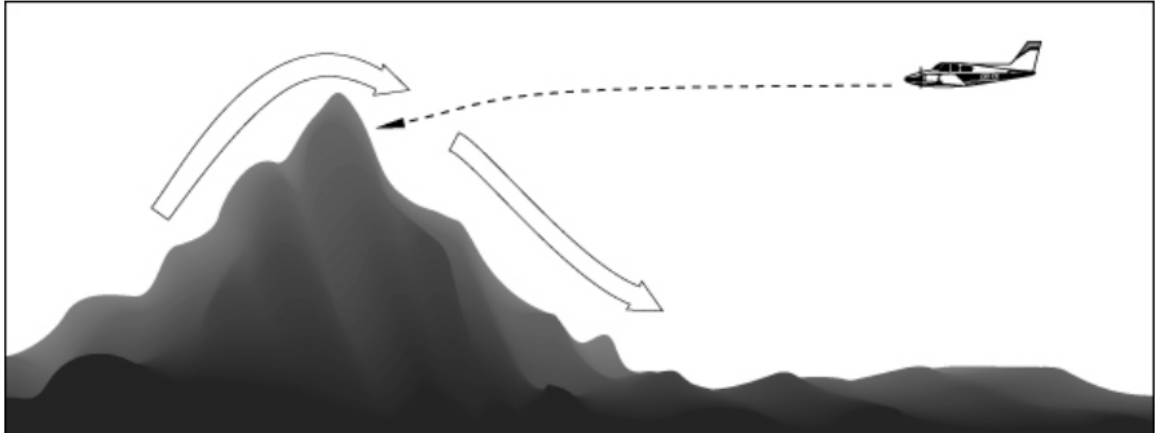
Figure 4. Circulation du vent en régions montagneuses (Source : Environnement Canada, MÉTAVI : L'atmosphère, le temps et la navigation aérienne [janvier 2011])

violents. Cette descente peut parfois excéder le potentiel ascensionnel d'un appareil et provoquer son écrasement sur le contrefort [figure 4]<sup>3</sup>.

En tenant compte de la topographie autour de CYKG et des vents présents lors de l'événement à l'étude, l'enquête a permis de déterminer qu'il est probable que des courants descendants, aussi appelés rabattants, se trouvaient dans la zone d'approche finale de la piste 15 à ce moment-là (figure 5).

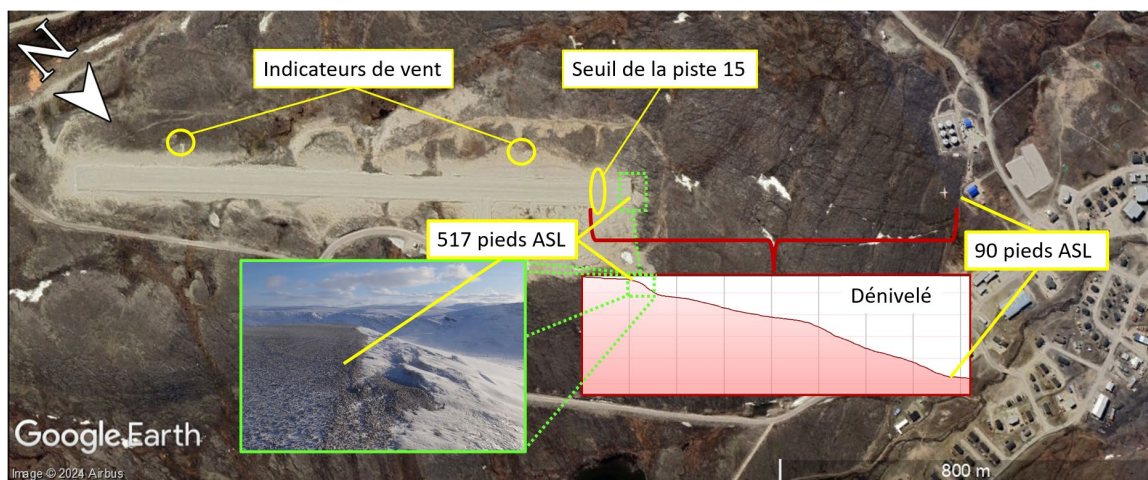
Des indicateurs de vent sont placés à côté de la piste, à environ 200 pieds du bord et à environ 500 pieds au-delà de chaque seuil de piste. La piste a été aménagée sur le dessus d'une colline rocheuse et les 220 pieds avant le seuil de la piste 15 sont nivelés avec du gravier et sont à la même altitude topographique que la piste (figure 6). L'épaisseur de la couche de gravier crée un remblai jusqu'au terrain non préparé qui descend ensuite pour atteindre 90 pieds ASL à environ 2600 pieds du seuil de la piste 15 (figure 2, de la section 1.1, *Déroulement du vol*).

La topographie aux alentours de l'aéroport fait en sorte que lorsque les vents sont supérieurs à 20 nœuds, il y a un risque de turbulence et de cisaillement du vent. Le *Supplément de vol – Canada* met les pilotes en garde contre cette situation<sup>6</sup>.
