DIRECTION DES SERVICES À L'APPUI DES OPÉRATIONS  
**RAPPORT DU LABORATOIRE D'INGÉNIERIE**

LP149/2013

Examen sur le terrain des wagons-citernes

Montreal, Maine & Atlantic Railway Train, MMA-002

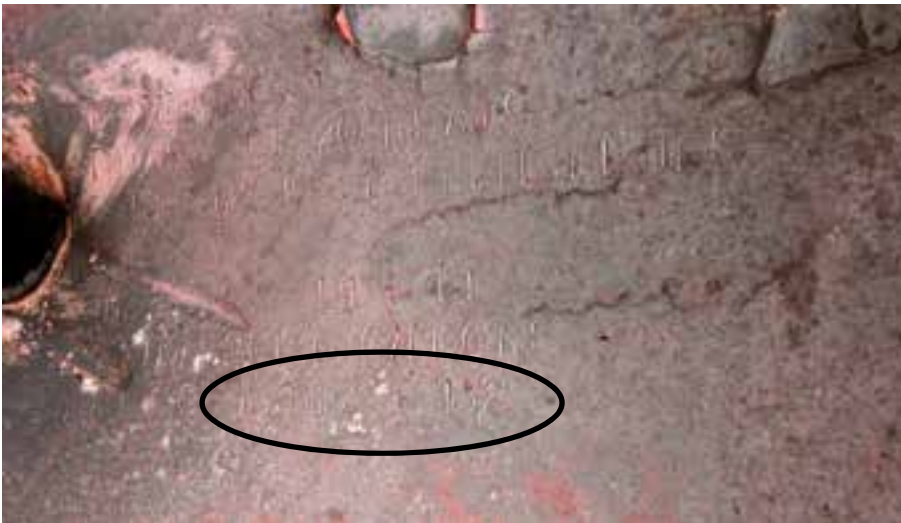
(c) Marque estampée « R50175-182 » (encerclée) sur la tête du wagon n° 21 sur le terrain et l'identifiant comme le wagon-citerne NATX 310581 (n° 27 dlc)

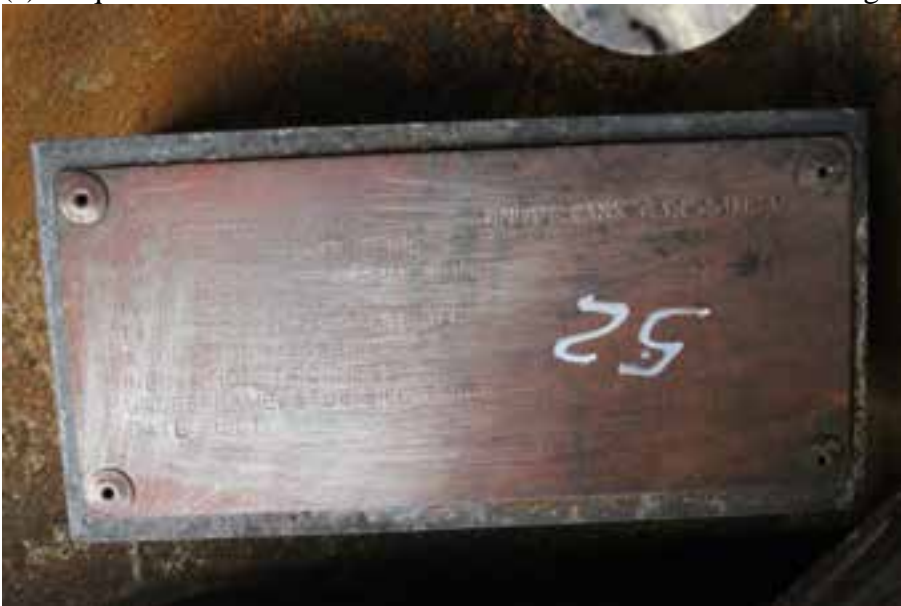
- 4.19 Le manque de lisibilité des inscriptions au pochoir ou l'absence de marques estampées ont nui à l'identification sur le terrain de certains wagons-citernes déraillés. Certaines plaques d'identification avaient été fixées avec des attaches à faible point de fusion et se sont détachées du wagon au cours de l'incendie qui a suivi le déraillement.

(d) Plaque d'identification de citerne avec texte manquant observée sur le wagon PROX 44428

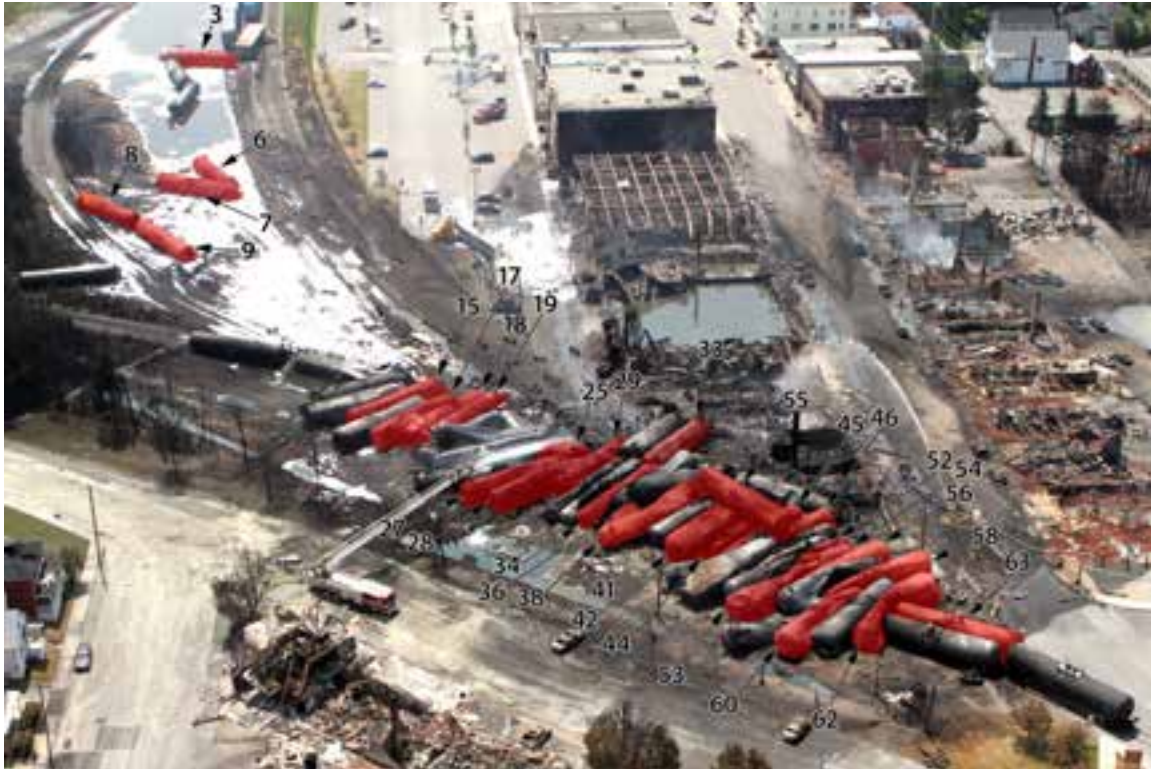
2.6.2 Trente et un (31) wagons contenaient au moins une brèche de tête. La figure 6 montre l'emplacement, à l'intérieur de la zone du déraillement, des wagons avec des brèches de tête. Dix (10) wagons avaient au moins une brèche dans la partie inférieure de la tête (au-dessous de la mi-hauteur). Vingt et un (21) wagons avaient une brèche dans la partie supérieure de la tête (à la mi-hauteur ou au-dessus). Plusieurs wagons présentaient une brèche sur le côté d'une tête ou près de la soudure tête-coque; ces brèches ont été comptées comme des brèches de tête. La plupart des brèches de tête mesuraient de quelques pouces à moins d'un pied. Ces brèches comprenaient des perforations par un rail (wagons n<sup>os</sup> 3 et 6 dlc,

Figure 6: Photographie aérienne de wagons (en rouge) avec brèches de tête résultant de dommages attribuables aux chocs

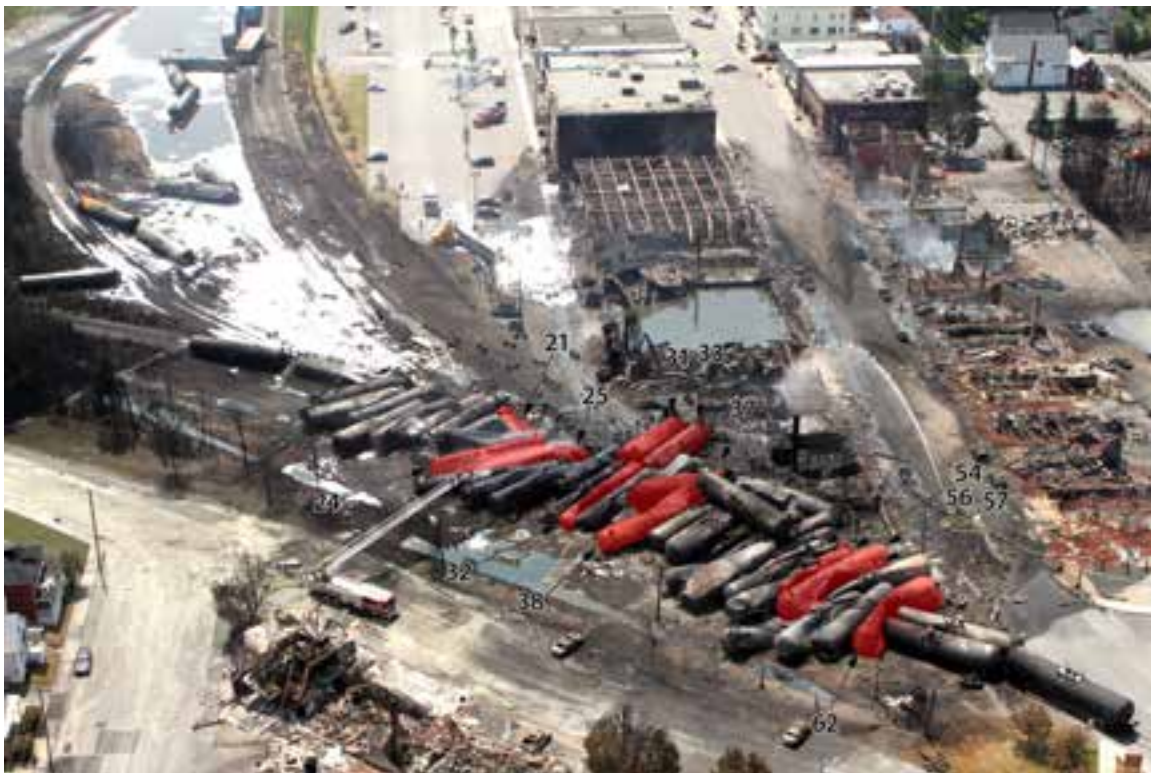
2.8.4 Les DDP de 12 wagons déraillés présentaient une brèche causée par des dommages attribuables aux chocs. Des 32 wagons avec DDP situé à l'intérieur de l'enceinte de protection des discontinuités supérieures, seulement 3 comptaient un DDP avec brèche (wagons n<sup>os</sup> 31, 32 et 54 dlc – voir les figures A-29e, A-30e et A-52e). Par ailleurs, sur 9 des 31 wagons munis de DDP non protégés, ceux-ci présentaient une brèche (wagons n<sup>os</sup> 21, 24, 25, 33, 37, 38, 56, 57 et 62 dlc – voir les figures A-19e, A-22e, A-23h, A-31f, A-35g, A-36h, A-54f, A-55e et A-60f). La figure 8 indique l'emplacement, à l'intérieur de la zone du déraillement, des wagons dont les DDP présentaient une brèche.

- 3.3.5 Les wagons avec brèche aux raccords supérieurs ou aux DDP se trouvaient surtout dans l'empilement principal (figures 8 et 9). La plupart d'entre eux se sont immobilisés sur le côté ou sens dessus dessous, de sorte que le produit se serait écoulé par les raccords supérieurs ou les DDP pour alimenter le feu en nappe. La plupart des wagons avec brèche aux raccords supérieurs ou aux DDP présentaient aussi une certaine forme de dommages attribuables aux chocs à leur coque ou tête(s). Cependant, sur 2 wagons (n<sup>os</sup> 13 et 21 dlc), le produit s'est échappé seulement par les raccords supérieurs ou le DDP, qui avaient subi des dommages attribuables aux chocs; si ces wagons avaient été équipés d'une protection des discontinuités supérieures, ils n'auraient peut-être pas connu une perte de produit en raison de ces dommages attribuables aux chocs.

Figure 8: Photographie aérienne de wagons (en rouge) avec brèches aux DDP résultant de dommages attribuables aux chocs

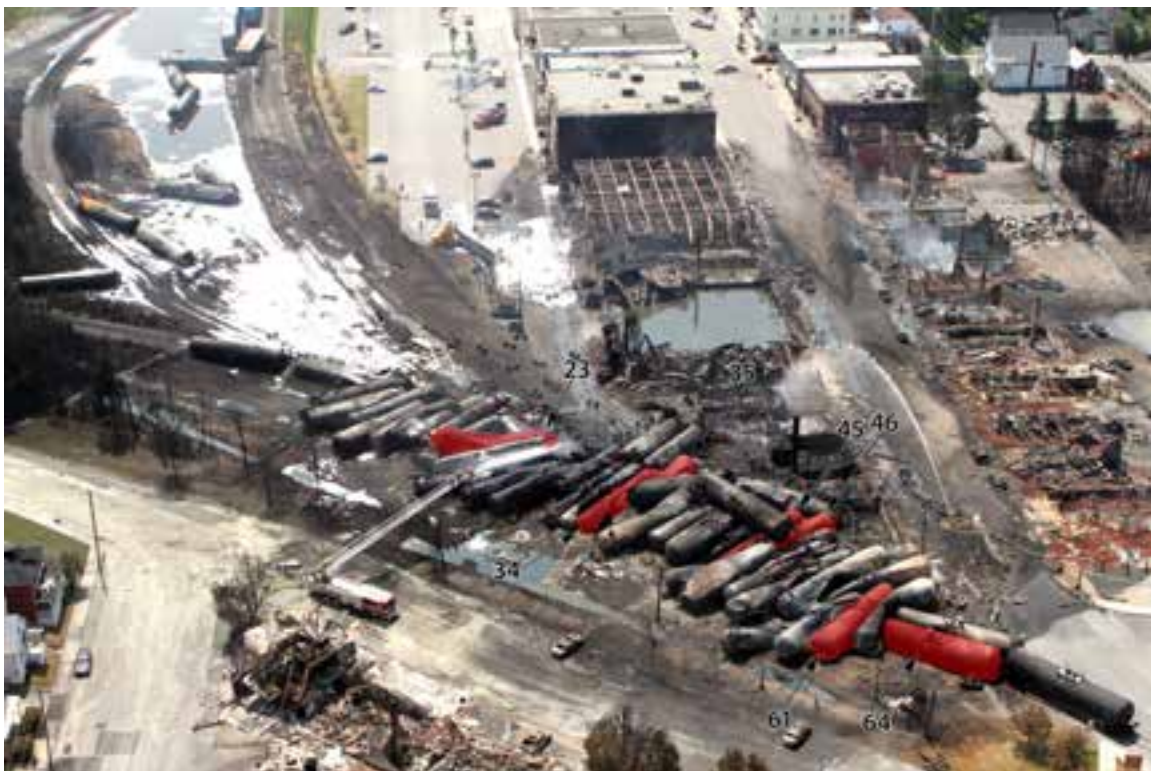
Figure 9: Photographie aérienne de wagons (en rouge) avec brèches aux RDB résultant de dommages attribuables aux chocs

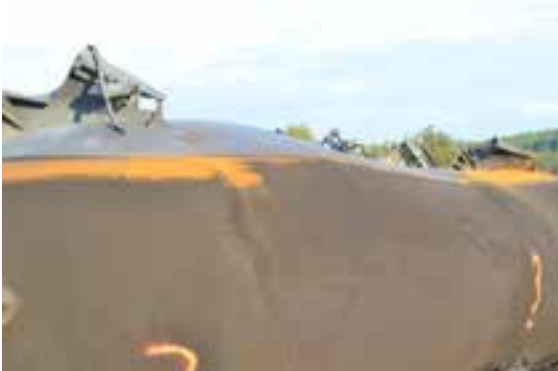
(e) Vue de la coque bombée prise avant la mise en transition du wagon (photo du Projet de sécurité RSI-AAR)

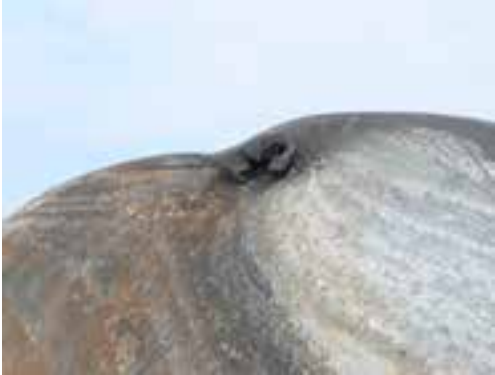
(c) Gros plan d'une rainure et d'une perforation sur la tête du bout A (photo du Projet de sécurité RSI-AAR)

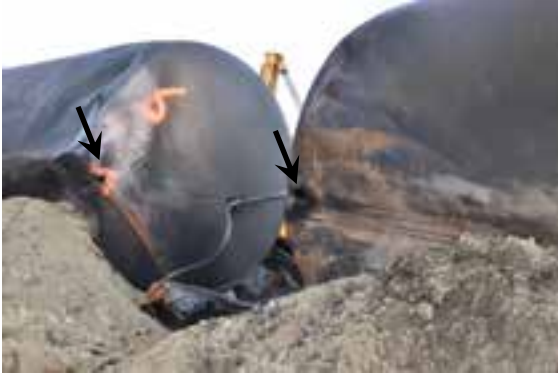
(c) Photo montrant l'alignement des perforations de tête sur les wagons CTCX 735541 (à gauche) et DBUX 303879 (à droite) (photo du Projet de sécurité RSI-AAR)

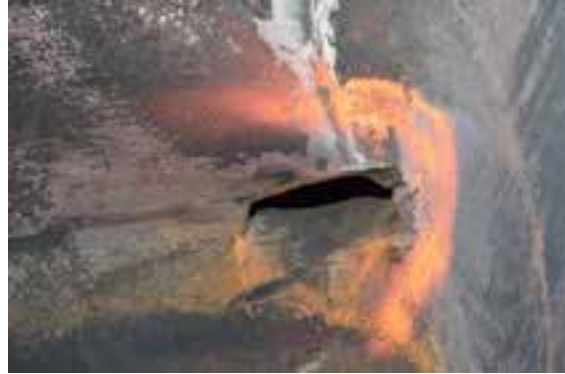
(d) Gros plan de la rainure et de la perforation encerclées en (b) (photo du Projet de sécurité RSI-AAR)

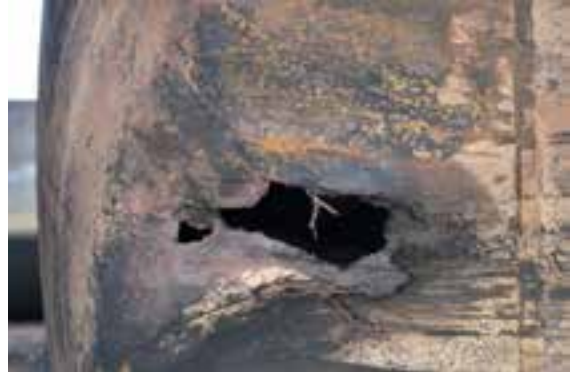
(d) Gros plan de la rainure et de la perforation montrées en (c) (photo du Projet de sécurité RSI-AAR)

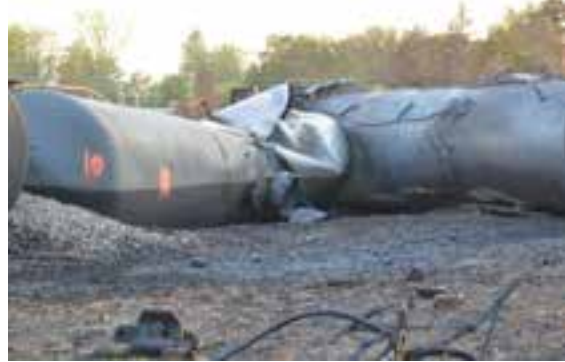
(d) Photo in situ montrant le flambage de la coque au bout A et le ballast empilé au bout B (photo du Projet de sécurité RSI-AAR)

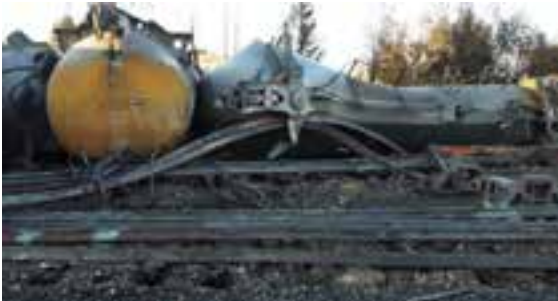
(e) Photo in situ des rails logés dans la traverse pivot AR du wagon (photo de Transports Canada)

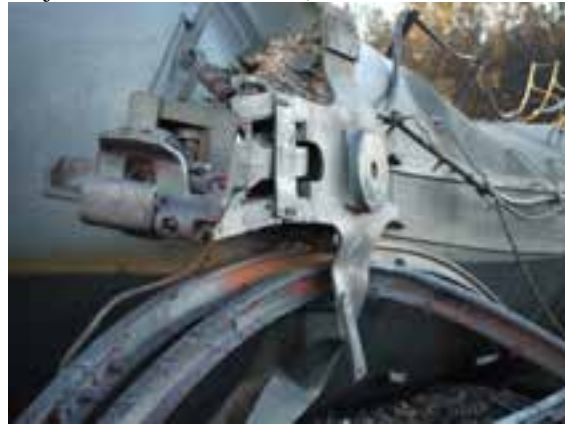
(f) Gros plan des 2 rails logés dans la traverse pivot AR (photo de Transports Canada)

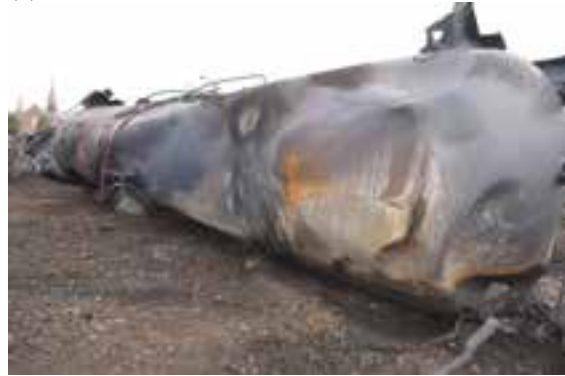
Position dans le convoi (dlc)	14
Orientation dans le convoi (dlc)	Bout B vers l'avant
Position et orientation du wagon déraillé	Ce wagon s'est immobilisé presque sens dessus dessous à l'avant de l'empilement, perpendiculairement à la voie ouest du triangle de virage.
Étendue des dommages par le feu	Le wagon montrait d'importants dommages par le feu, avec une décoloration plus rougeâtre près de la rupture transversale dans la coque.
Coque	Le sommet de la coque présentait une bosselure profonde, avec une grande rupture transversale dans la première section de coque depuis le bout B. Cette rupture n'était pas liée à une soudure. La coque montrait aussi un flambage longitudinal sur presque toute sa longueur. Le côté AR de la coque et la traverse pivot AR avaient subi des dommages attribuables aux chocs.
Têtes	La tête du bout A montrait une grande bosselure près de son sommet. La tête du bout B n'avait rien d'anormal.

(d) Vue du flambage longitudinal sur toute la longueur de la citerne (photo du Projet RSI-AAR de sécurité ferroviaire)

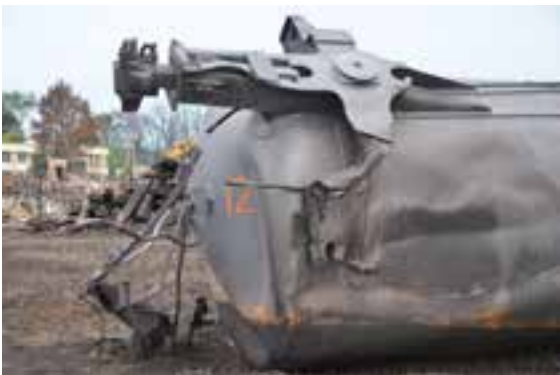
(e) Bosselure et traverse pivot endommagée sur le côté AR de la coque (photo du Projet de sécurité ferroviaire RSI-AAR)

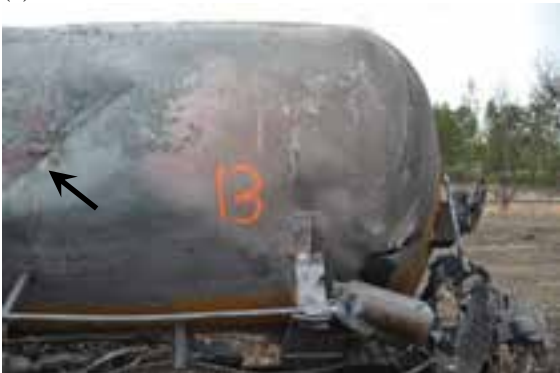
(e) Bosselure et petite perforation (flèche) sur le côté BL de la citerne (photo du Projet de sécurité ferroviaire RSI-AAR)

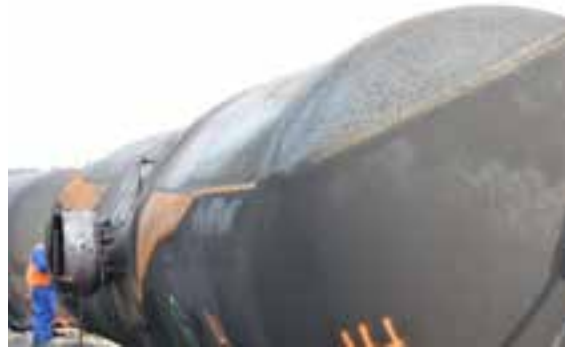
(d) Vue en angle de bombements sur le côté droit de la citerne (photo du Projet de sécurité ferroviaire RSI-AAR)

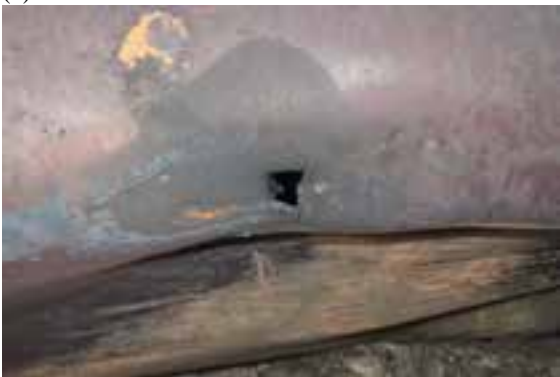
(e) Gros plan de la région repérée par une flèche (d) montrant une bosselure longitudinale et une petite perforation dans la coque (photo du Projet de sécurité ferroviaire RSI-AAR)

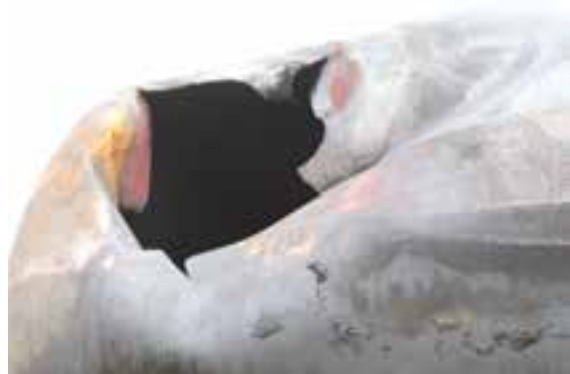
(d) Perforation dans la coque

Longrines tronquées et attelages	La longrine tronquée aux deux bouts A et B était considérablement déformée et courbée vers le haut. Les deux attelages manquaient. La longrine tronquée au bout B était endommagée par le feu (couleur rouge), sans doute parce que le wagon s'était immobilisé avec cette longrine très proche de la perforation dans le dessus du wagon CTCX 735527 (figure A-18d).

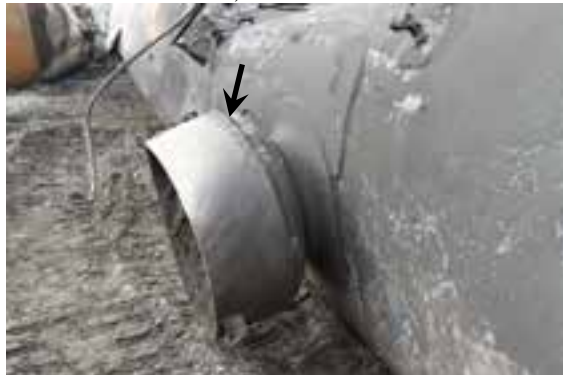
(f) Détail de la paroi d'enceinte endommagée (flèche)

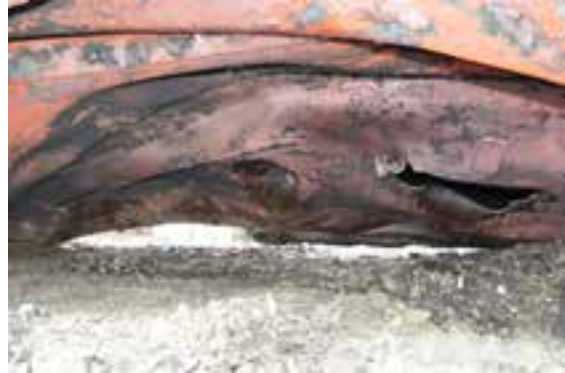
(d) Détail d'une perforation dans la coque  
(photo du Projet de sécurité RSI-AAR)

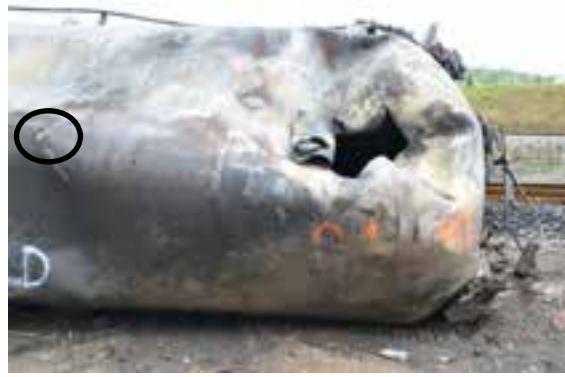
(b) Détail de la perforation près de la tête du bout B et de la petite déchirure à la soudure (encerclée) (photo du Projet de sécurité RSI-AAR)

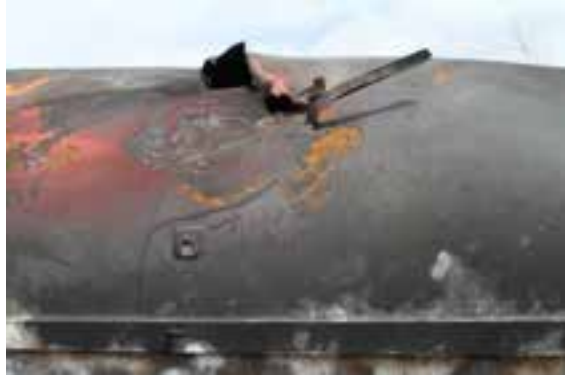
(d) Perforation de la coque

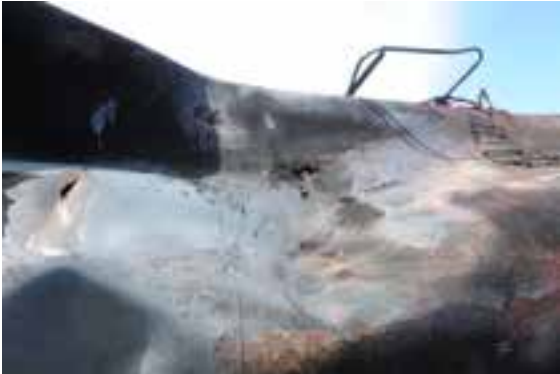
(e) Gros plan d'une perforation et d'un trou de brûlure dans la coque

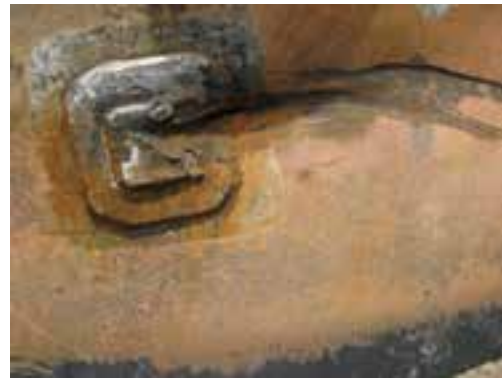
Têtes	La tête du bout A comportait une bosselure peu profonde et une perforation dans le quadrant inférieur gauche. Le côté gauche de la tête du bout B montrait plusieurs bosselures et des marques attribuables aux chocs, avec une petite perforation à peu près au milieu.
Robinet de déchargement par le bas	Ce wagon était dépourvu de dispositif de protection contre le glissement; la protection contre les impacts était assurée par la bride de fixation conique du RDB. L'ensemble RDB ne montrait aucun dommage attribuable aux chocs. La poignée avait été déplacée vers la position d'ouverture. La goupille de verrouillage était suspendue à sa chaîne.
Raccords supérieurs	Le couvercle de l'enceinte s'était détaché à la charnière et manquait. Les raccords avaient été sectionnés. Le manchon des raccords supérieurs était partiellement consumé par le feu.
Dispositif de décharge de la pression (DDP)	La partie supérieure du DDP au bout A avait subi des dommages attribuables aux chocs. Le DDP au bout B ne présentait aucun dommage attribuable aux chocs. Les deux DDP avaient subi d'importants dommages par le feu.

(b) Gros plan d'une petite perforation dans la tête du bout B

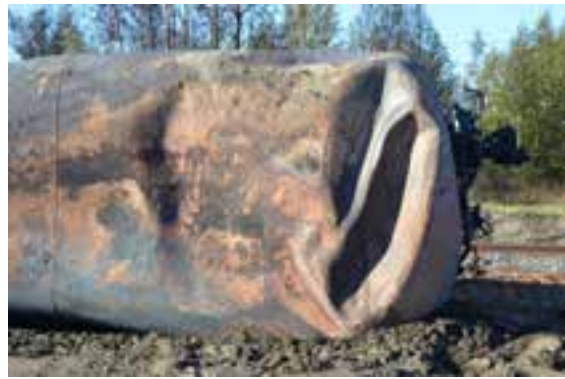
(b) Déformation près de la tête du bout B (photo du Projet de sécurité RSI-AAR)

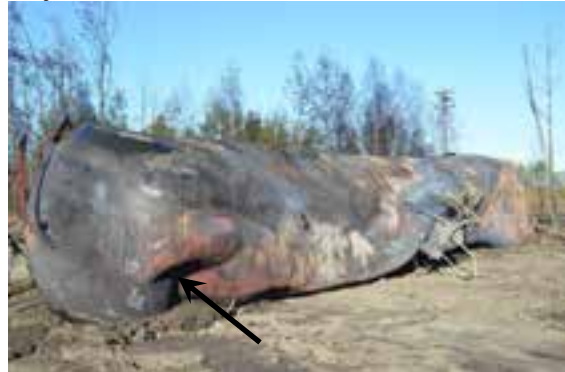
(d) Perforation au fond d'une bosselure profonde (photo du Projet de sécurité RSI-AAR)

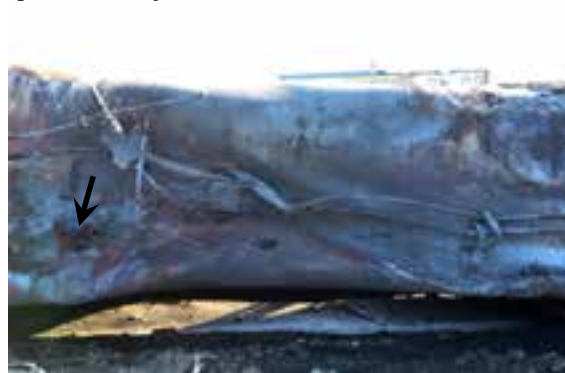
(f) Trous de brûlure et perforation (flèche) sur la coque (photo du Projet de sécurité RSI-AAR)

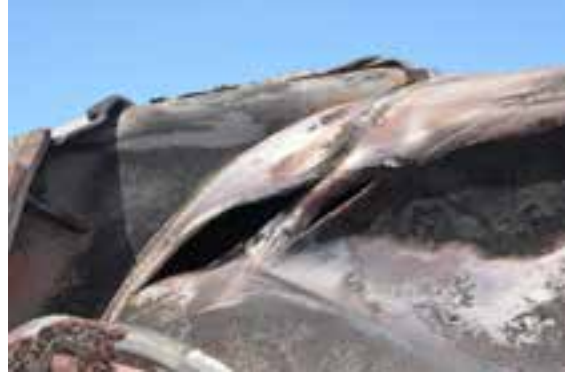
(d) Gros plan des séparations à la soudure de la plaque de renfort de la traverse pivot et à la soudure joignant la tête à la coque – voir la flèche du haut en (b) (photo du Projet de sécurité RSI-AAR)

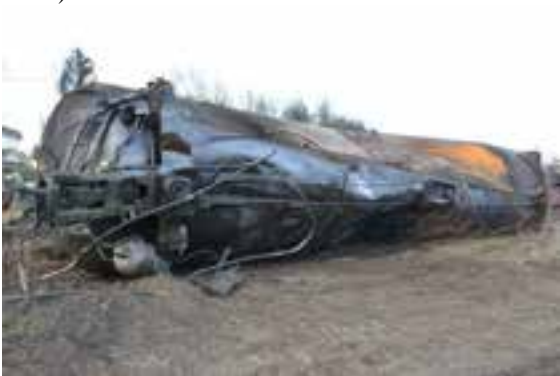
(c) Bas de la coque vu depuis le bout B (photo du Projet de sécurité RSI-AAR)

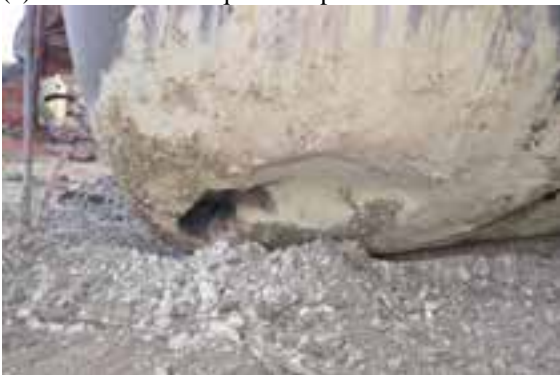
(g) Gros plan du côté perforé de la coque au bout A (photo du Projet de sécurité RSI-AAR)

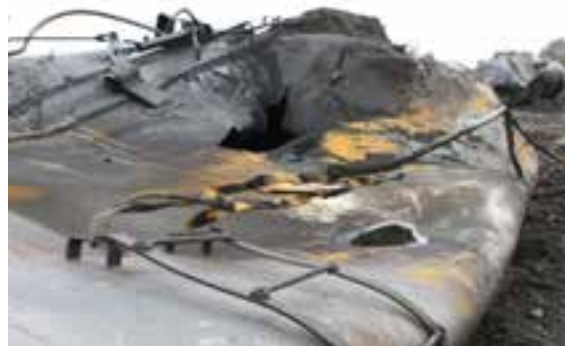
(d) Perforation dans le bas de la coque

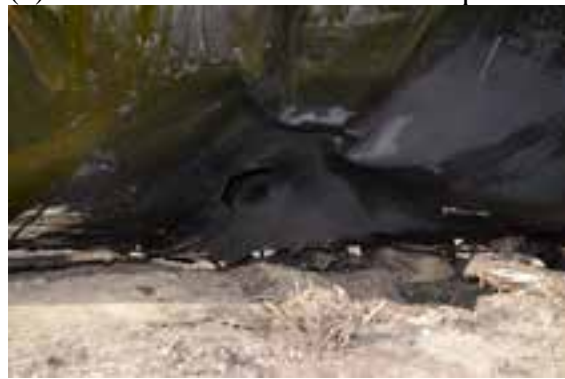
(f) Perforation dans le sommet de la coque, trou d'homme et raccords supérieurs (photo du Projet de sécurité RSI-AAR)

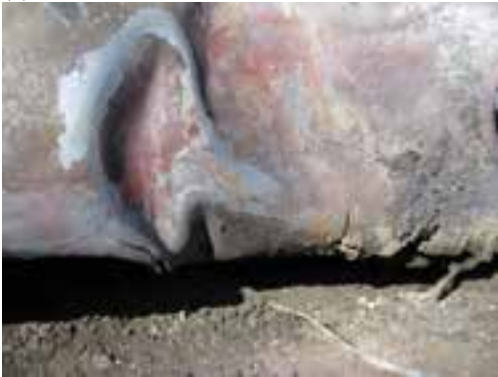
(c) Dommages à la coque dans la région indiquée par la flèche en (b)

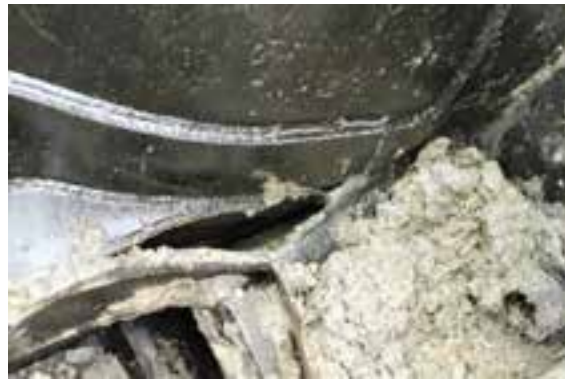
Raccords supérieurs	L'enceinte était écrasée et de travers. Les raccords supérieurs à l'intérieur n'étaient pas visibles pour l'inspection.
Dispositif de décharge de la pression (DDP)	La partie supérieure du DDP montrait de légers dommages attribuables aux chocs (boulon cassé).
Trou d'homme	Le couvercle du trou d'homme était fermé et 1 de ses 6 boulons cassé au-dessus de l'écrou.
Longrines tronquées et attelages	La longrine tronquée au bout A était rompue et l'attelage manquait. La longrine tronquée au bout B était rompue. Elle s'était détachée à la soudure d'angle entre elle et la cale de bout de citerne. Cette fissure s'est propagée à la plaque de renfort avant, jusque dans la soudure entre celle-ci et la coque, pour s'arrêter à la plaque de renfort de la traverse pivot.

(b) Gros plan des soudures brisées de la longrine tronquée au bout B

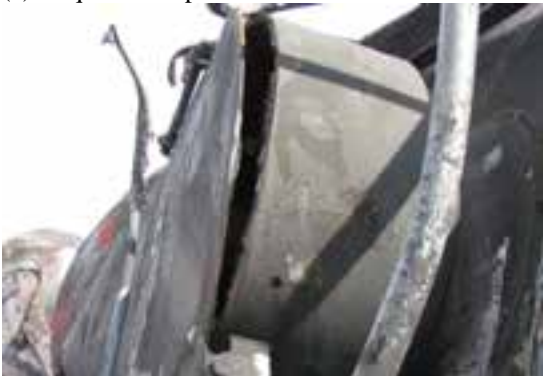
Raccords supérieurs	Le couvercle de l'enceinte était légèrement déformé, mais fermé et fixé. On a observé des résidus de produit dans le jeu entre le couvercle et l'enceinte, signe que du produit s'est peut-être échappé par certains raccords. Les raccords à l'intérieur de l'enceinte n'étaient pas visibles pour l'inspection.
Dispositif de décharge de la pression (DDP)	Le DDP à l'intérieur de l'enceinte n'était pas visible pour l'inspection.
Trou d'homme	Le couvercle du trou d'homme était fermé et ne comportait aucun dommage attribuable aux chocs visible.
Longrines tronquées et attelages	La longrine tronquée au bout A était rompue et courbée vers la droite. La longrine tronquée au bout B était rompue et courbée vers le bas. Les deux attelages manquaient.

(e) Résidus de produit dans le jeu entre l'enceinte et le couvercle

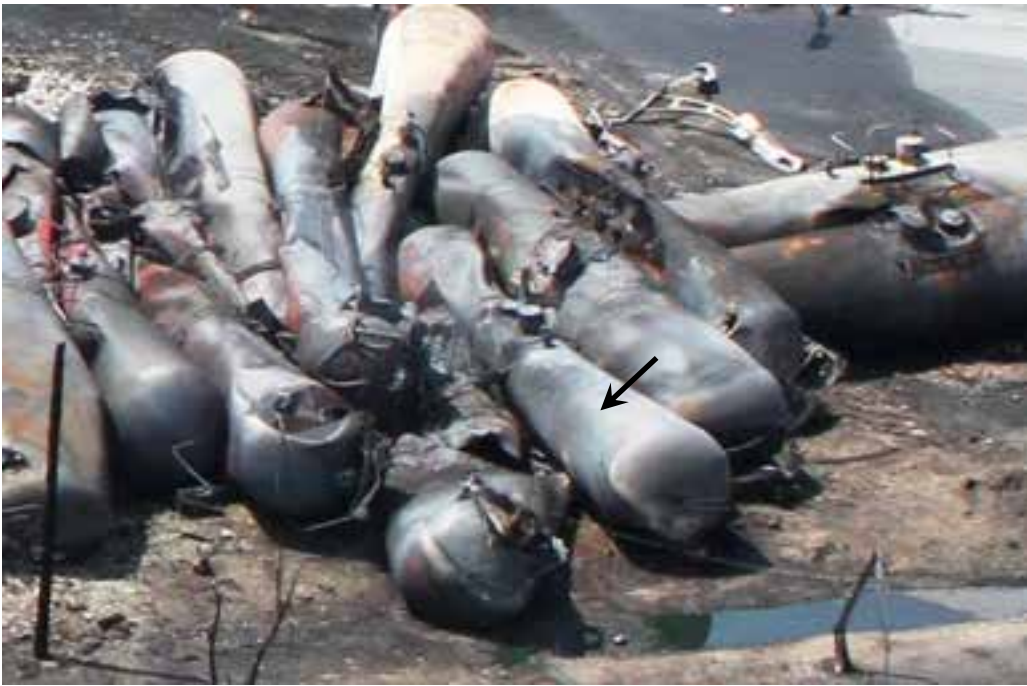
(a) Vue aérienne du wagon PROX 44150 (flèche) en position debout, coincé entre les wagons PROX 44428 et TILX 316533 (n<sup>os</sup> 59 et 61 dlc)

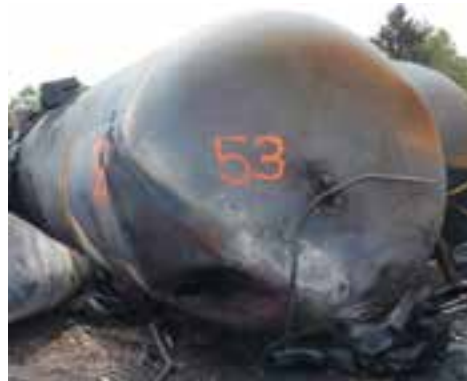
(c) Côté gauche de la coque vu depuis le bout B (photo du Projet de sécurité RSI-AAR)

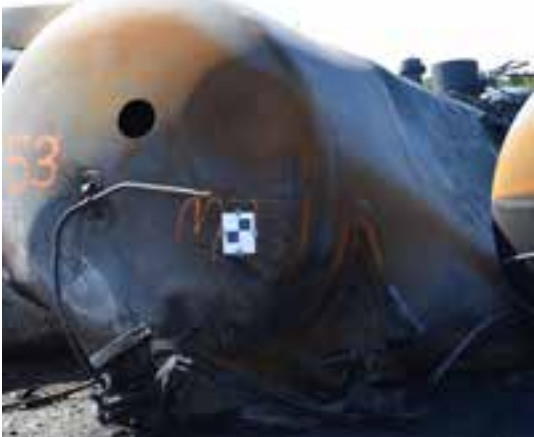
(d) Côté droit de la coque vu depuis le bout B (photo du Projet de sécurité RSI-AAR)

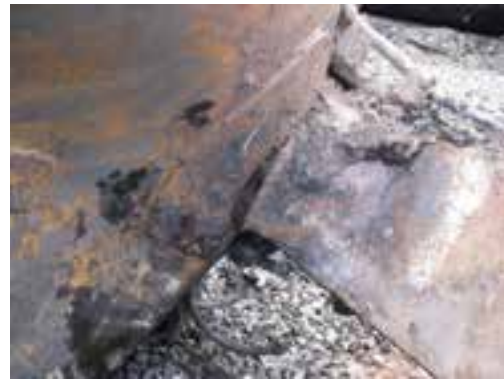
(b) Gros plan de la séparation à la soudure d'angle joignant la cale de bout de citerne au bout B à la plaque de renfort avant - voir la flèche en (a)

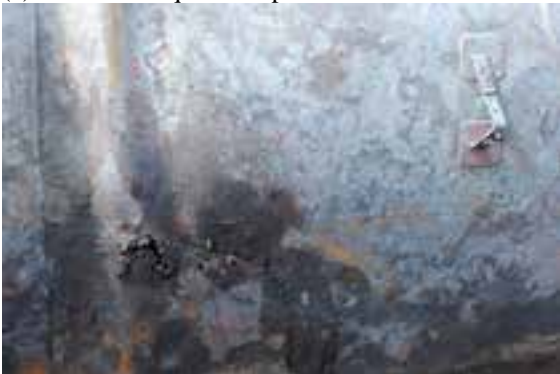
(e) Trou de brûlure sur le côté gauche de la coque - voir la flèche en (d)

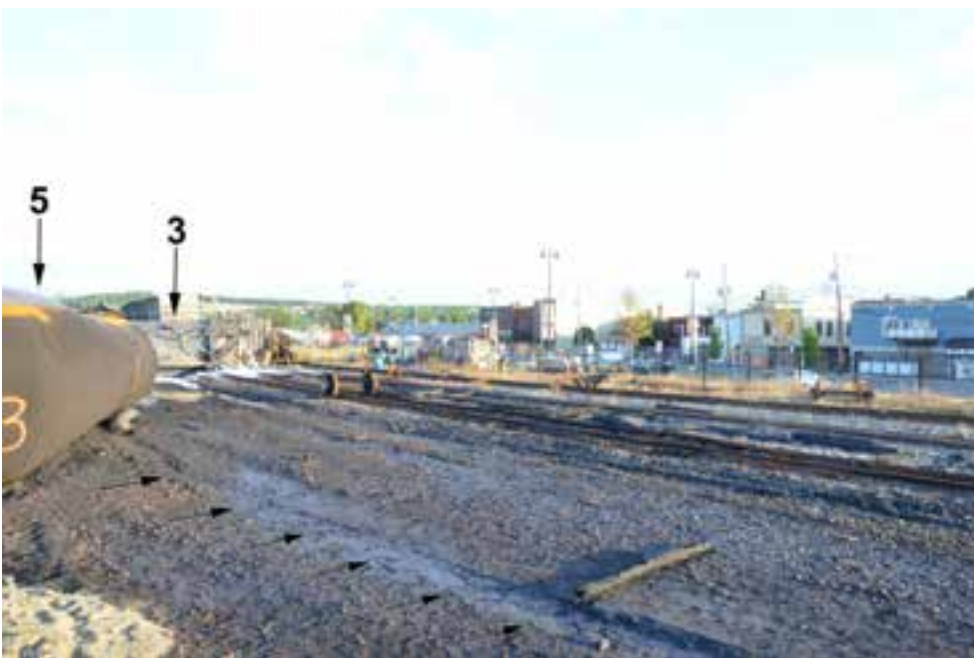
(c) Photo in situ qui montre une marque sur le sol provenant des raccords supérieurs du wagon n° 5 dlc (photo du Projet de sécurité (RSI-AAR))

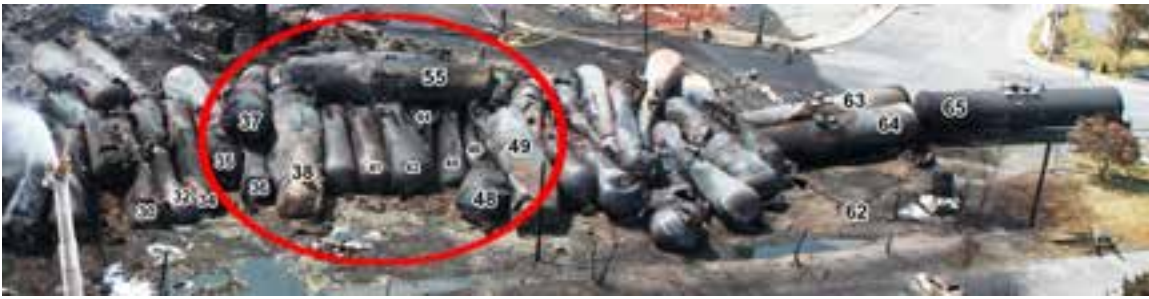
(a) Vue vers le sud. Les wagons étaient empilés par trois dans la zone encerclée.

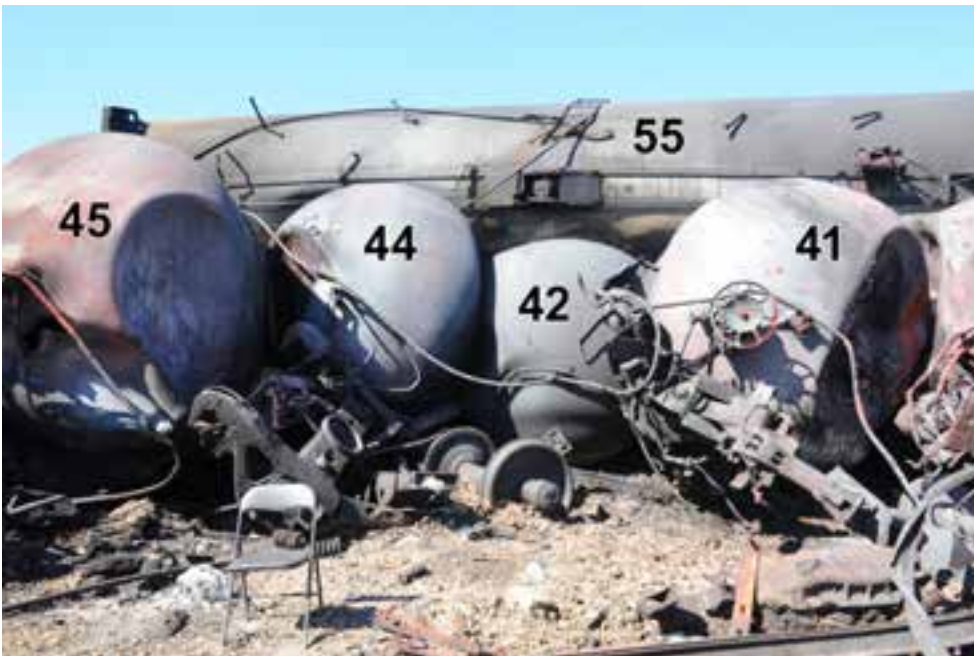
(b) Vue vers le nord montrant les wagons-citernes empilés encadrés dans la figure 5a. De gauche à droite : sont visibles les extrémités des wagons n<sup>os</sup> 45, 44, 42 et 41 dlc. Le wagon n<sup>o</sup> 55 dlc repose sur le dessus de ces wagons.

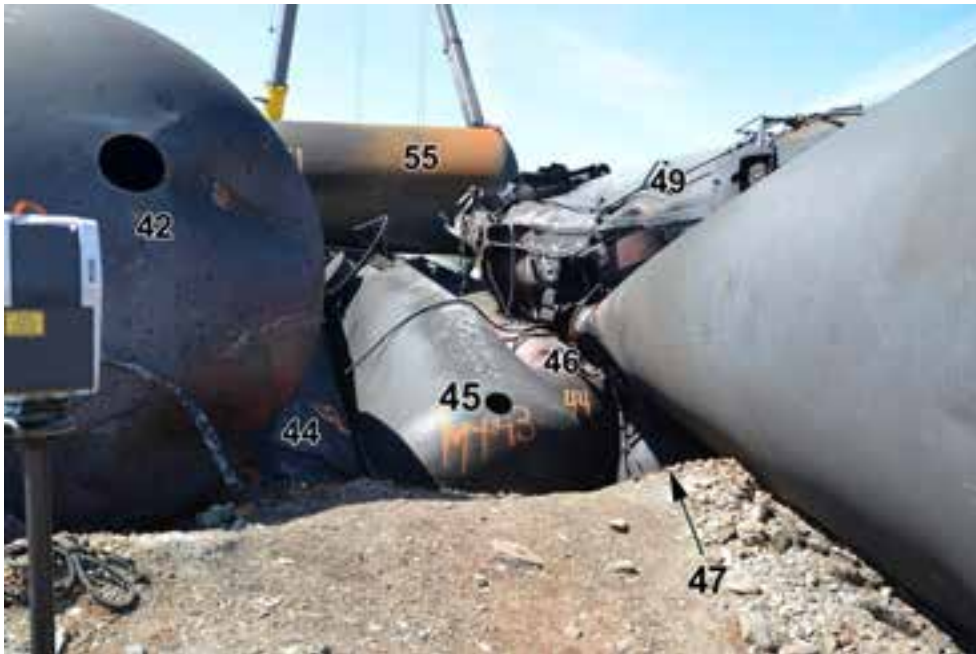
(c) Vue vers le sud montrant les wagons-citernes empilés encerclés dans la figure B-5a. De gauche à droite : sont visibles les wagons n<sup>os</sup> 42, 44, 45, 46 et 48 dlc (nos 40, 42, 43, 44 et 46 sur le terrain). Le wagon n<sup>o</sup> 47 dlc (n<sup>o</sup> 45 sur le terrain) est partiellement visible sous le wagon n<sup>o</sup> 48 dlc (flèche). Les wagons n<sup>os</sup> 49 et 55 reposent sur le dessus de ces wagons (photo du Projet de sécurité RSI-AAR).
