RAPPORT D'ENQUÊTE AÉRONAUTIQUE

A04H0001

PERTE DE MAÎTRISE

DU CESSNA 208B CARAVAN C-FAGA
EXPLOITÉ PAR GEORGIAN EXPRESS LTD.
À L'ÎLE PELÉE (ONTARIO)
LE 17 JANVIER 2004

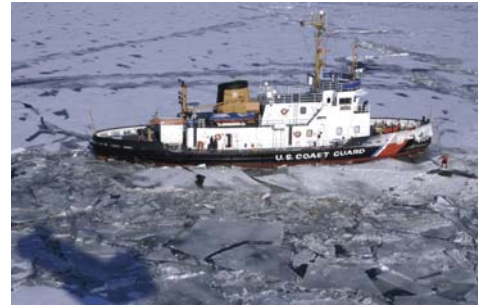
Au moment de l'accident, le lac était recouvert d'une couche de glace dont l'épaisseur variait entre 2 et 12 pouces. Aux abords de l'île Pelée, la profondeur de l'eau se situait entre 20 et 26 pieds. Lorsque le premier intervenant, un hélicoptère de l'USCG (United States Coast Guard) est arrivé sur les lieux, l'empennage de l'avion était visible au-dessus de l'eau. Environ quatre heures après l'accident, l'empennage a coulé, et ce au moment où le navire de l'USCG *Neah Bay* arrivait sur les lieux (photo 1). Quelques débris de l'avion, notamment le conteneur de fret et le capot moteur, ont été trouvés sur la glace.

Photo 1. Le navire de l'USCG *Neah Bay*

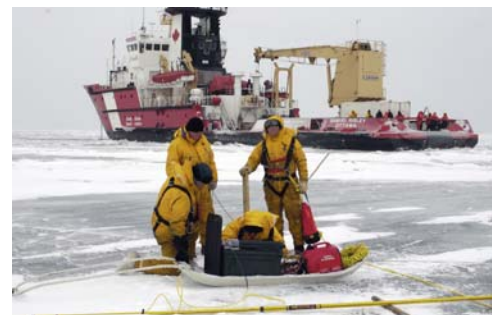
Le gros temps et les changements de température extrêmes ont également compliqué les recherches. Au cours des 13 jours consacrés aux recherches et à la récupération, l'équipe a dû composer avec des températures variant entre 0 °C et -20 °C, tant par vent calme qu'au milieu de coups de vent, sans oublier la pluie et la neige. Les conditions étant difficiles, les équipes ont eu du mal à travailler en toute sécurité sur la glace (photo 2).

Photo 2. Le NGCC *Samuel Risley*
