RAPPORT D'ENQUÊTE AÉRONAUTIQUE
A04H0004

DÉCOLLAGE À PUISSANCE RÉDUITE ET COLLISION
AVEC LE RELIEF

DU BOEING 747-244SF 9G-MKJ
EXPLOITÉ PAR MK AIRLINES LIMITED
À L'AÉROPORT INTERNATIONAL DE HALIFAX
(NOUVELLE-ÉCOSSE)
LE 14 OCTOBRE 2004

Rapport numéro A04H0004

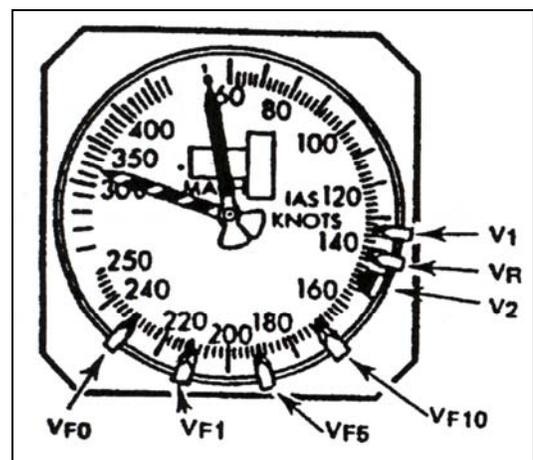
Figure 5. Exemple de réglage des curseurs au décollage

L'anémomètre sur le tableau de bord des deux pilotes possède six indicateurs (curseurs) en plastique blanc sur la couronne extérieure de l'instrument, lesquels peuvent être placés à divers endroits par le pilote. L'anémomètre est également doté d'un curseur intérieur appelé curseur de directive de vitesse, lequel est réglé à l'aide de la molette de sélection de vitesse des auto-manettes qui se trouve sur l'auvent du pilote. Le curseur de directive de vitesse est réglé à V₂ au décollage (Figure 5) et, en approche, il sert à indiquer la vitesse cible actuelle.

Pour rappeler aux pilotes leurs réglages EPR cibles, un curseur intérieur mobile est pré-réglé sur chacun des quatre indicateurs EPR qui se trouvent sur le tableau central des instruments de bord des pilotes (Figure 5). Ces indicateurs peuvent fonctionner en mode manuel ou en mode automatique. En mode manuel, on tire sur le bouton de réglage et un drapeau M remplace le chiffre de gauche dans la fenêtre supérieure. Le curseur et les chiffres de la fenêtre supérieure réagissent à la rotation du bouton de réglage. En mode automatique, le bouton est enfoncé,

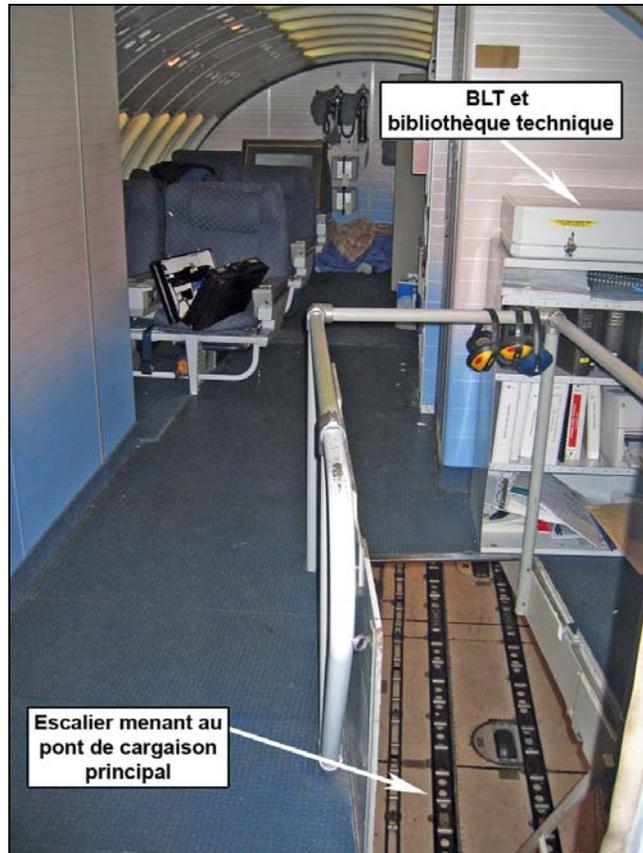
Photo 7. Configuration du pont supérieur

Le copilote aurait ensuite dû se rendre à l'ordinateur portable de la compagnie qui se trouvait dans le poste de repos au pont supérieur (Photo 7) et ouvrir le programme BLT. Comme le BLT gardait par défaut l'information utilisée précédemment et que le décollage à l'aéroport international Bradley avait été fait à puissance réduite de régime II, cela signifie que c'est l'option régime II qui aurait dû être affichée dans la fenêtre. Le copilote aurait ensuite dû utiliser les menus déroulants pour insérer à la page pour le calcul des performances l'information sur l'aéroport, la piste, l'état de la piste, l'utilisation des prélèvements d'air (toujours sur OFF par défaut), l'utilisation ou non de l'antivibrage et le braquage optimal des volets. Comme l'avion ne présentait aucune défectuosité et qu'il n'y avait aucun NOTAM (avis aux aviateurs) pour l'aéroport international de Halifax, le copilote aurait dû passer à l'étape suivante. En l'absence de masse prévue

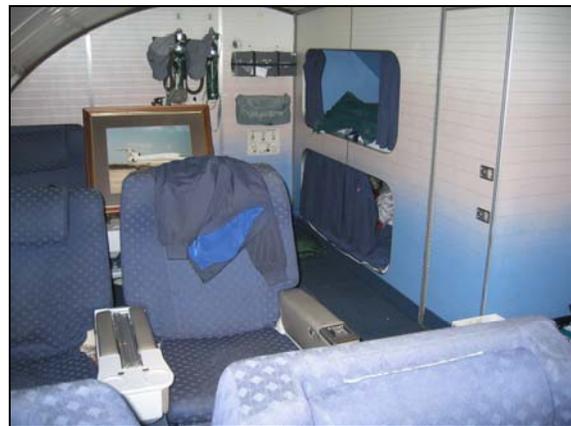
Photo 8. Poste de repos de l'équipage au niveau du pont supérieur

Le poste de repos de l'avion immatriculé 9G-MKJ comprenait une cabine pour le commandant de bord, deux couchettes et deux sièges de première classe (Photo 8). Le commandant de bord et le copilote en fonction auraient eu l'occasion de dormir à bord de l'avion pendant le trajet entre l'aéroport de Luxembourg-Findel et l'aéroport international Bradley. Toutefois, des membres d'équipages de conduite de MK Airlines Limited ont indiqué que, à cause de l'heure du jour, ils arrivaient rarement à dormir durant la première étape des vols MKA1601 et MKA1602. Ils ont précisé qu'ils commençaient à ressentir les effets de la fatigue au cours de l'escale à l'aéroport international de Halifax et qu'ils tentaient de faire une petite sieste quand la durée de l'escale le permettait. L'envie de dormir se fait sentir à cette étape du vol car elle correspond à la période où l'on estime que le rythme circadien d'un membre d'équipage est à son plus bas. Dans le cas du vol de l'accident, compte tenu du retard enregistré au départ à l'aéroport de Luxembourg-Findel, le point le plus bas du rythme circadien aurait dû être atteint quelque part entre l'aéroport international Bradley et l'aéroport international de Halifax. Des membres d'équipage ont également indiqué qu'en règle générale, ils arrivaient à dormir plusieurs heures pendant le vol entre Halifax et Saragosse.
