RAPPORT D'ENQUÊTE AÉRONAUTIQUE
A07P0209

RUPTURE DE L'ARBRE DE TRANSMISSION DU ROTOR
DE QUEUE

DE L'HÉLICOPTÈRE BELL 214B1 C-FWQU
EXPLOITÉ PAR BLACK TUSK HELICOPTERS
À RAMSAY ARM (COLOMBIE-BRITANNIQUE)
LE 2 JUILLET 2007

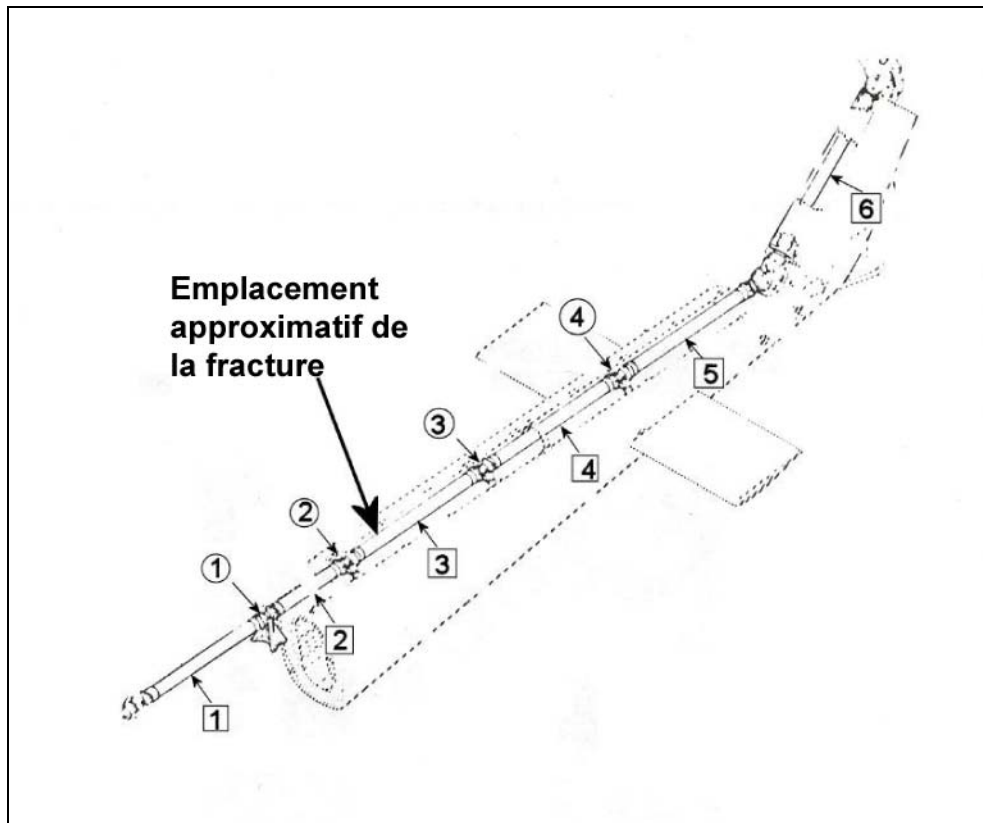
Figure 2. Poutre de queue montrant les différents arbres

Sur le Bell 214B1, le TRDS comprend six arbres distincts, dont cinq sont identiques. L'arbre n° 2 est plus court que les autres. Les cinq arbres identiques sont interchangeables³ et portent normalement la référence 214-040-622-005 et un numéro de série unique gravé ou estampé sur chacun d'entre eux. Les arbres sont normalement numérotés de 1 à 6, le premier étant à la sortie de la boîte de transmission principale et le dernier sur le pylône de la poutre de queue (voir la Figure 2). Les arbres sont usinés par BHTI à partir de tubes d'aluminium bruts. Les disques d'accouplement sont rivetés aux extrémités des arbres.

D'après l'analyse du Laboratoire technique du BST, l'alliage était sans doute du 2024-T3 ou T4. Les arbres sont reliés aux accouplements par des raccords Thomas et supportés par des paliers suspendus montés sur le dessus de la poutre de queue. L'équilibrage dynamique nécessaire de chaque arbre est exécuté uniquement par BHTI, soit au moment de la construction, soit à l'occasion d'une réparation. Lorsqu'un arbre est rééquilibré ou réparé, il conserve le même numéro de série.

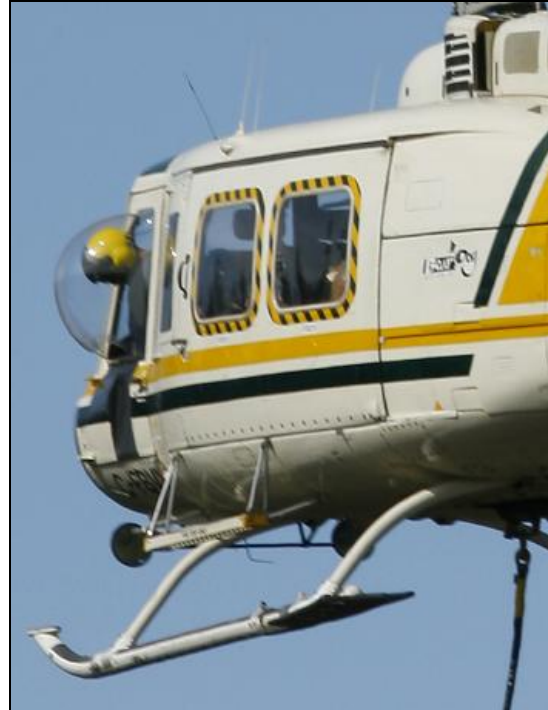
Photo 5. Fenêtre bulle pour le vol par référence verticale (source : magazine Vertical)

Les manœuvres effectuées par « référence visuelle verticale » (VREL) désignent généralement les manœuvres d'un hélicoptère, souvent doté d'une longue élingue et d'un crochet, où le pilote se sert de la charge ou du crochet comme point de référence principal pour le vol en stationnaire, par opposition aux techniques conventionnelles avec plusieurs points de référence et la vision périphérique. De façon générale, dans la plupart des hélicoptères, cette technique demande au pilote de se pencher par la fenêtre ou la porte du poste de pilotage, laquelle est souvent dotée d'une fenêtre bulle pour protéger le pilote du déplacement d'air et du bruit (voir la Photo 5).
