## RAPPORT D'ENQUÊTE AÉRONAUTIQUE A11C0102

**DÉPASSEMENT DE PISTE  
BEAVER AIR SERVICES LIMITED PARTNERSHIP  
(MISSINIPPI AIRWAYS)  
CESSNA 208B, C-FMCB  
PUKATAWAGAN (MANITOBA)  
LE 4 JUILLET 2011**

Numéro du rapport : A11C0102

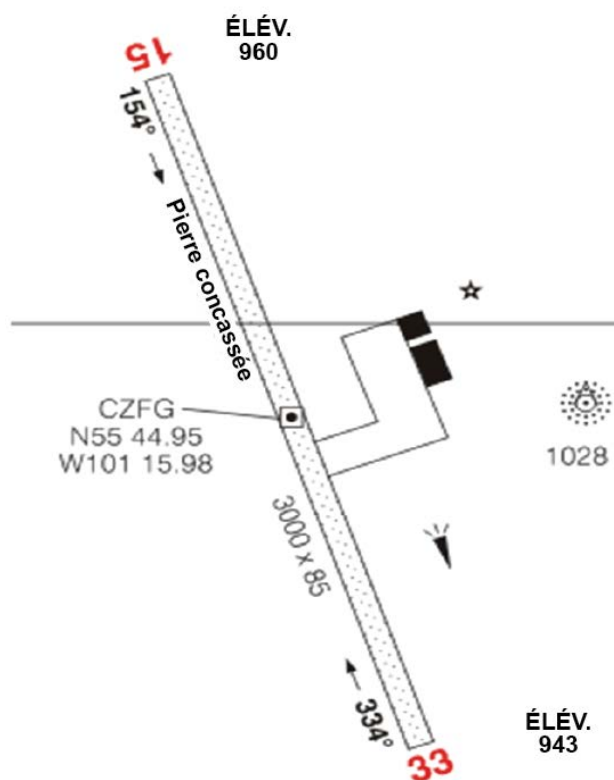
**Figure 1.** Diagramme de l'aérodrome de Pukatawagan (Source : NAV CANADA, *Canada Air Pilot*, en vigueur du 10 avril au 29 juillet 2011)
