## **RAPPORT D'ENQUÊTE AÉRONAUTIQUE A12O0071**

### **PERTE DE MAÎTRISE ET COLLISION AVEC UN PLAN D'EAU**

**COCHRANE AIR SERVICE  
HYDRAVION DE HAVILLAND DHC-2 MK. 1, C-FGBF  
LAC LILLABELLE (ONTARIO)  
LE 25 MAI 2012**

Rapport numéro A12O0071

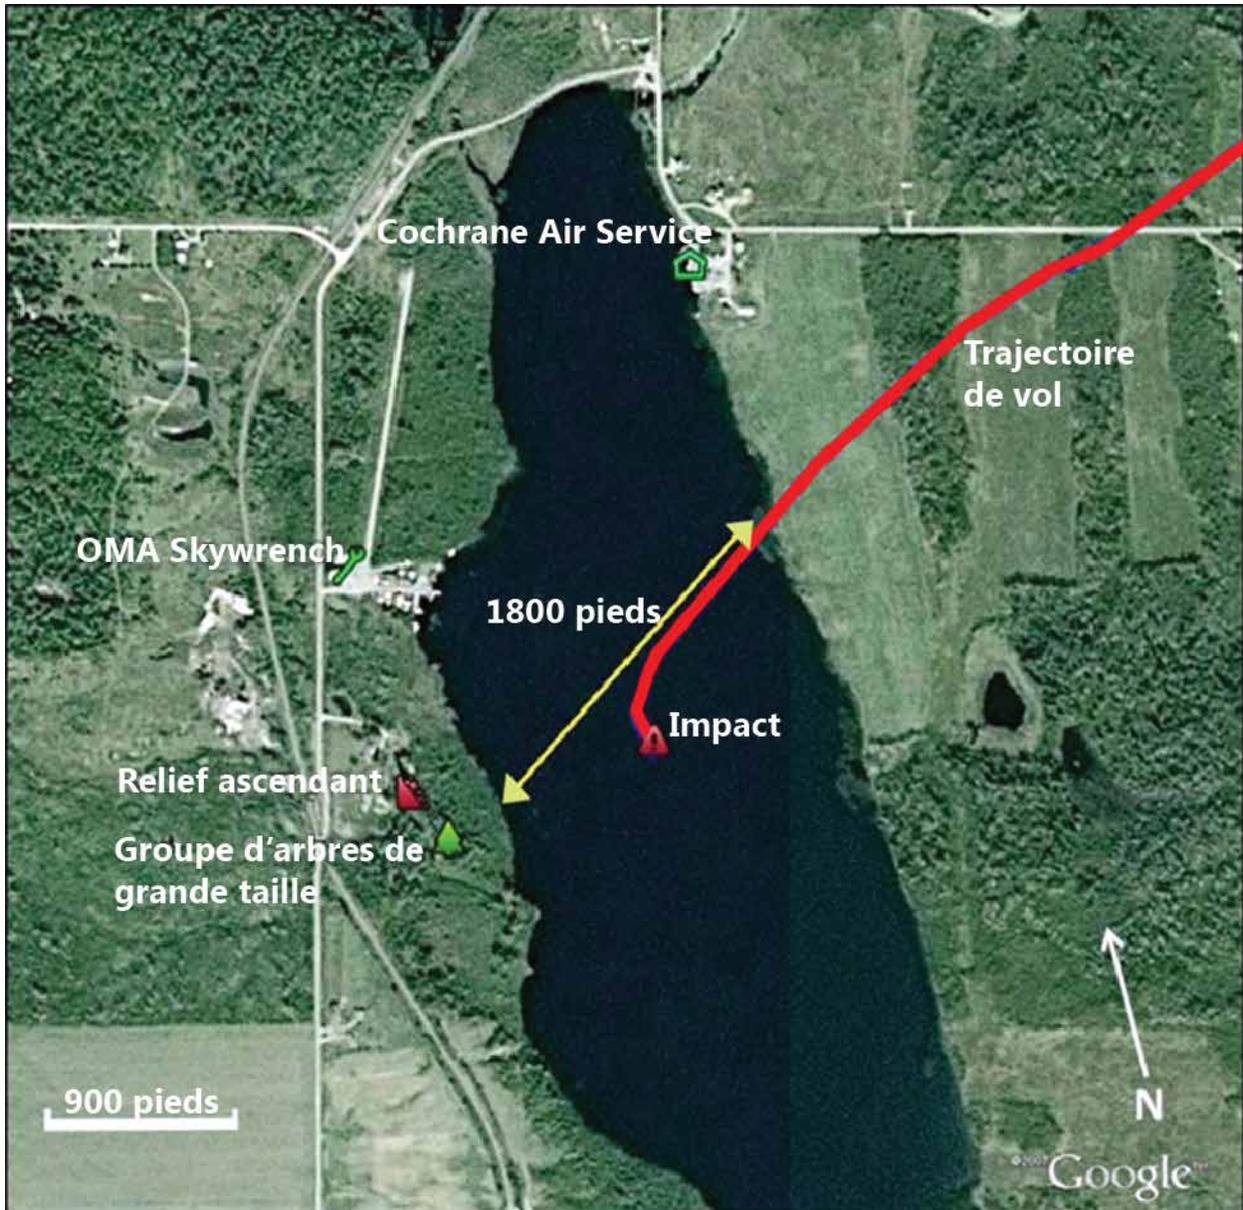
Figure 1. Le lac Lillabelle

À cet endroit, le lac offre, en direction sud-ouest, une distance d'environ 1800 pieds pour effectuer un amerrissage. La rive ouest, du côté face au vent de la trajectoire d'amerrissage prévue, était en pente et bordée de grands arbres regroupés de façon irrégulière (figure 1). Lorsque l'aéronef s'est approché de cette zone d'amerrissage, il y a eu de fortes rafales. L'aéronef est entré dans l'arrondi à un endroit approprié pour la distance d'amerrissage disponible, mais, en raison des rafales, le pilote n'a pas réussi à poser l'aéronef sur l'eau. Alors que l'aéronef se trouvait approximativement à mi-chemin au-dessus du lac, le pilote a décidé d'interrompre l'amerrissage et de remettre les gaz. Le pilote a ainsi appliqué la pleine puissance et l'aéronef s'est cabré. Dans les quelques secondes qui ont suivi la remise des gaz, l'aéronef s'est incliné rapidement vers la gauche et a frappé l'eau de son aile gauche, selon une assiette partiellement inversée, immédiatement suivie du poste de pilotage et de l'aile droite. Le fuselage de l'aéronef a rapidement été submergé. L'aéronef s'est immobilisé à l'envers sur le fond vaseux du lac, partiellement suspendu par les flotteurs, qui étaient toujours en bon état.
